DIAGNÓSTICO CONSTRUCCIÓN DE INFRAESTRUCTURA EDUCATIVA

NOMBRE DE LA INSTITUCIÓN EDUCATIVA:		INSTITUCIÓN EDUCATIVA RURAL RAFAEL REYES											
CODIGO DANE INSTITUCIÓN EDUCATIVA:		286001002636											
NOMBRE DE LA SEDE EDUCATIVA:		ESCUELA RURAL MIXTA SAN EDUARDO											
CODIGO DANE DE LA SEDE EDUCATIVA:		286001002067											
Dirección/ Municipio:		PUERTO GUZMAN					Departamento		PUTUMAYO				
FECHA DE VISITA	DIA	21	MES	8	AÑO	2018	JORNADAS	MAÑANA	<input checked="" type="checkbox"/>	TARDE	<input type="checkbox"/>	NOCHE	<input type="checkbox"/>
COORDENADAS GEOGRAFICAS (GPS)		X: 76°27'58.47"O Y: 0°55'49,71"N											
RECTOR:	WILLS JAIRO BURBANO HERNANDEZ					URBANA	<input type="checkbox"/>	X	RURAL	<input type="checkbox"/>			
E-mail:	<a href="mailto:IERURRAFAELREYES1987@HOTMAIL.ES">IERURRAFAELREYES1987@HOTMAIL.ES</a>					TELÉFONO:	3142782967

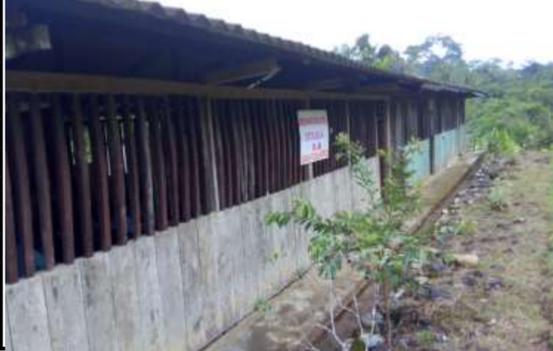
1

ESCUELA CONSTRUIDA EN MADERA, PRESENTA DETERIORO GENERAL	2

**Se requiere la reconstrucción de la sede sustituyendo el material de madera , las instalaciones existentes tienen masde 30 años**

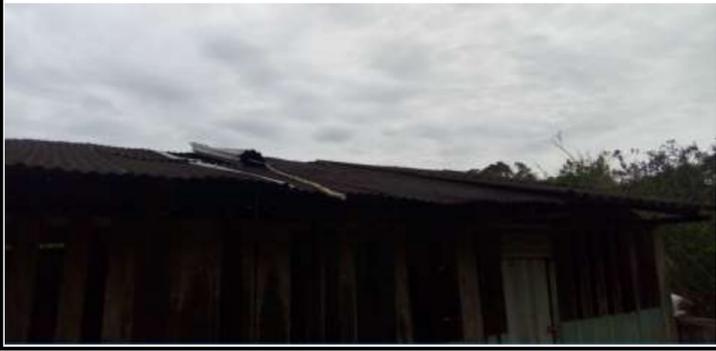
CUBIERTA DETERIORADA, SE PRESENTAN GRANDES AGUJEROS
3

A. REPOSICIÓN DE TEJA:	Ubicación:	AULA/RESTAURANTE	Cant:	5/60,9	UND:	UND/m^2	Medidas	8,7mx7m / 1mx1m	Material	termoacustic/ETERNIT
B. REPOSICIÓN ESTRUCTURA CUBIERTA:	Ubicación:	AULA/RESTAURANTE	Cant:	63/60,9	UND:	m^2	Medidas	7mx9m / 8,7mx7m	Material

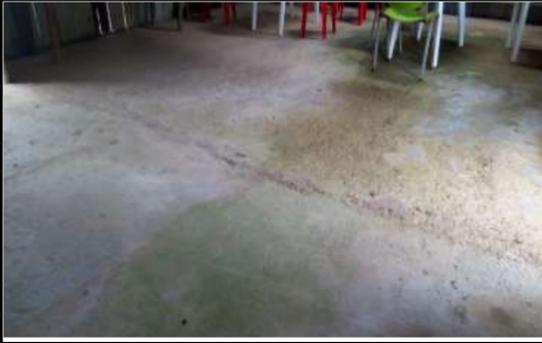
EL PISO CARECE DE ENCHAPE	4

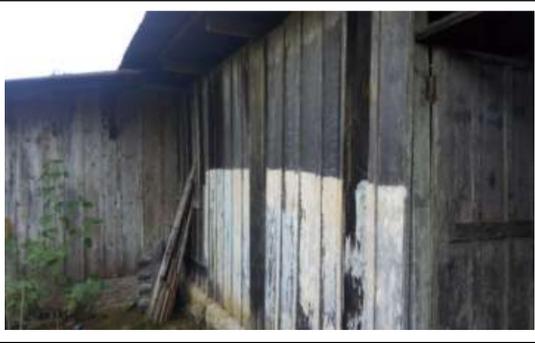
ESTADO DE LOS MUROS ACTUALES
5

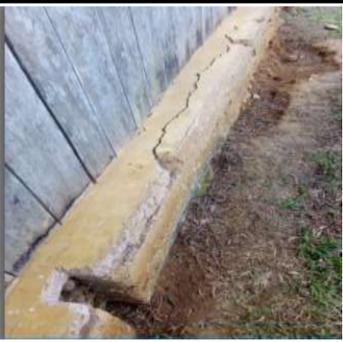
ESTADO ACTUAL DE LA CIMENTACIÓN Y PLACA DE PISO	6

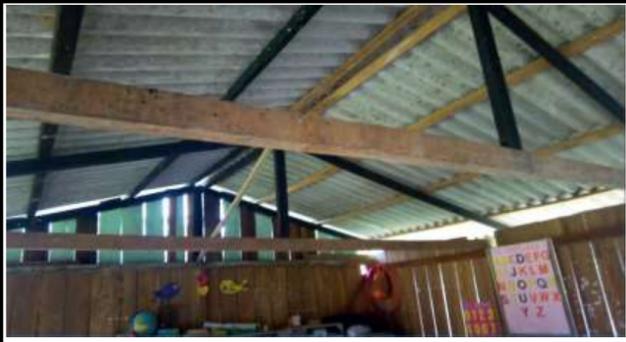
ESTRUCTURA DE CUBIERTA EN MADERA
