DIAGNÓSTICO CONSTRUCCIÓN DE INFRAESTRUCTURA EDUCATIVA

| NOMBRE DE LA SEDE EDUCATIVA: | Centro Docente Rural Mixto Zumbico | | | | | | | | | | | | | | |
| Dirección/ Municipio: | Vereda Zumbico | | | | | Departamento | | | Jambalo / Cauca | | | | | | |

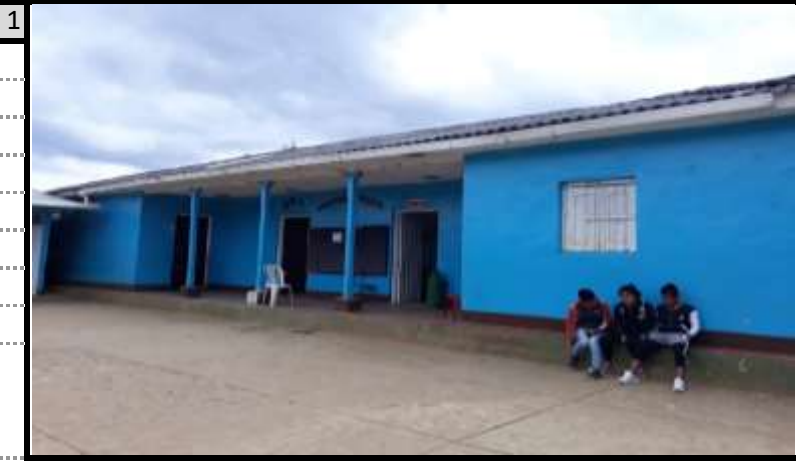
vista frontal bloque 1 a intervenir

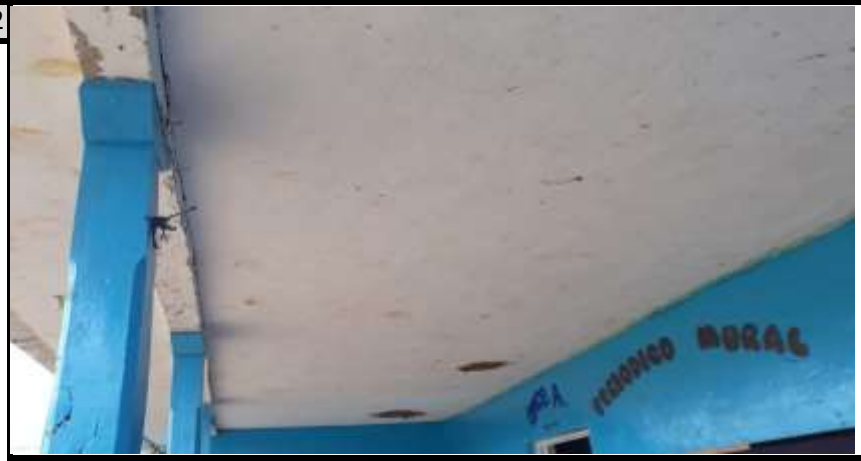
vista exterior del cielo raso en esterilla y bahareque

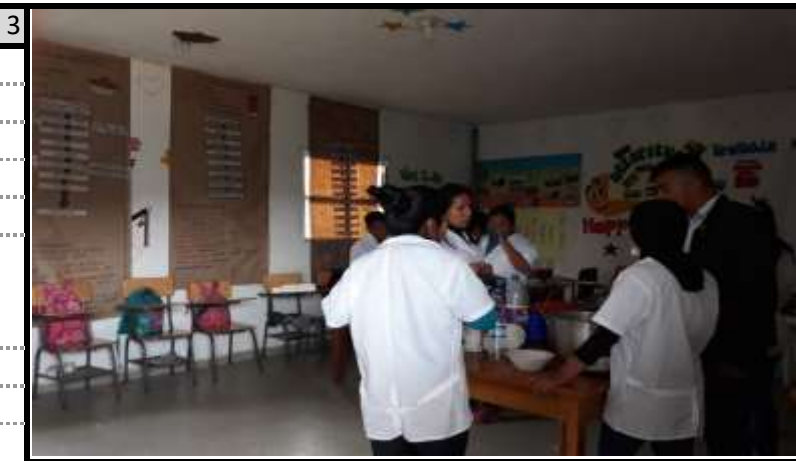
interior de aulas

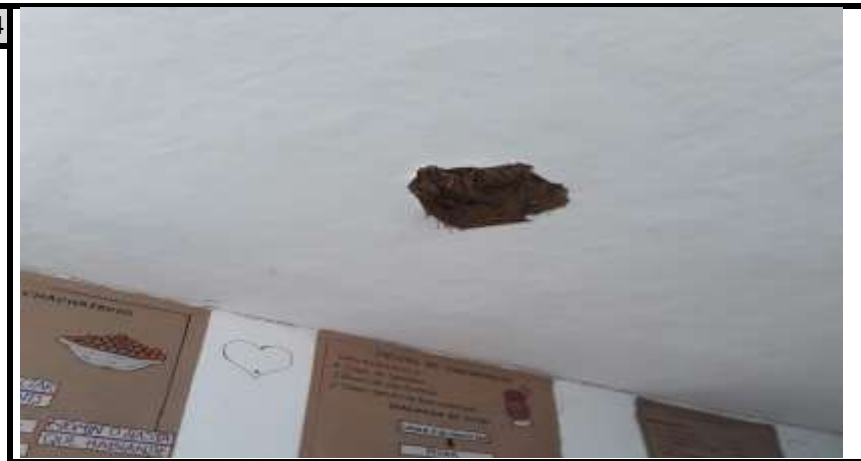
cielo en mal estado

| M. REPOSICIÓN DE CIELO RASO: | Ubicación: | N.A | Cant: | 163,8 | UND: | m2 | Medidas: | | Material: | |

cielo raso del bloque 1, cambio estructura del bloque 1, cambio de puertas y accesorios, cambio de cubierta y cielos rasos.

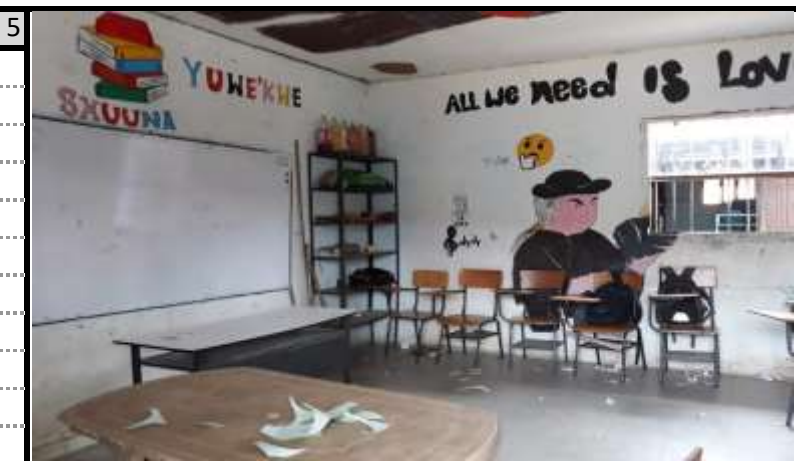
vista interior desprendimiento material cielo
