DIAGNÓSTICO CONSTRUCCIÓN DE INFRAESTRUCTURA EDUCATIVA

| NOMBRE DE LA INSTITUCIÓN EDUCATIVA: | I.E.T AGROP. AMBIENTAL BILINGÜE INDA ZABALETA | | | | | | | | | | | | |
| NOMBRE DE LA SEDE EDUCATIVA: | INDIGENA AWA NORTAL | | | | | | | | | | | | |

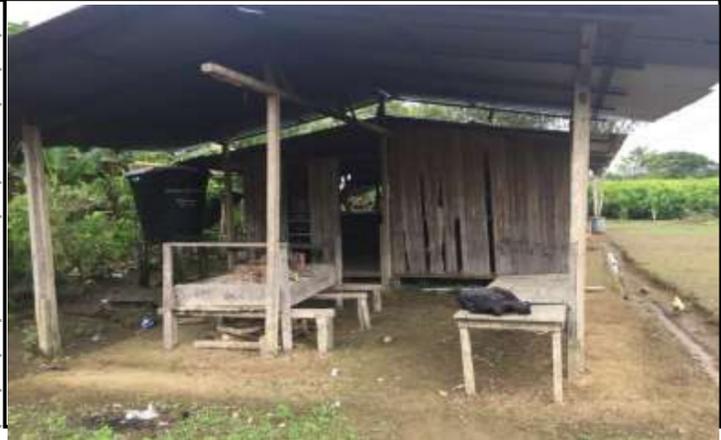
La sede nortal no cuenta con una batería sanitaria, además de eso el comedor se encuentra en malas condiciones como el aula de clase

| A. REPOSICIÓN DE TEJA: | Ubicació | COMEDOR | Cant | 65 | UNC | M2 | Medidas | | Material | ZINC |
| B. REPOSICIÓN ESTRUCTURA CUBIERTA | Ubicació | COMEDOR | Cant | 110 | UNC | ML | Medidas | | Material | MADERA |
| G. REPOSICIÓN DE MURO | Ubicació | COMEDOR | Cant | 45 | UNC | M2 | Medidas | | Material | MAMPOSTERIA |
| I. REPOSICIÓN ENCHAPE PISO | Ubicació | COMEDOR | Cant | 41,65 | UNC | M2 | Medidas | 4,8X8,50 | Material | CERAMICA DE PISO |

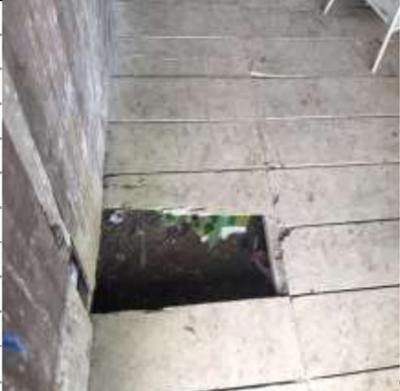
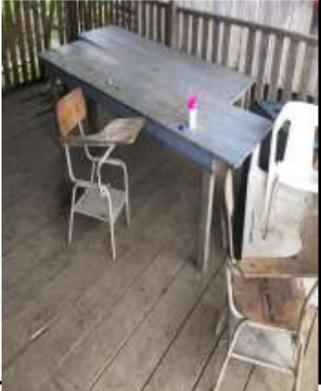
| 5 | COCINA: EL COMEDOR CUENTA CON UNA IMPROVISADA COCINA CON UN PISO EN MADERA | 6 | FACHADA Y COMEDOR |
