DIAGNÓSTICO CONSTRUCCIÓN DE INFRAESTRUCTURA EDUCATIVA

NOMBRE DE LA INSTITUCIÓN EDUCATIVA:		CENTRO EDUCATIVO INDIGENA AWA VERDE									
CODIGO DANE INSTITUCIÓN EDUCATIVA:		252835006343									
NOMBRE DE LA SEDE EDUCATIVA:		SEDE # 5 IND AWA PIZDE PIALQUER									
CODIGO DANE DE LA SEDE EDUCATIVA:		252835006297									
Dirección/ Municipio:		SAN ANDRES DE TUMACO					Departamento		NARIÑO		
FECHA DE VISITA	DIA	9	MES	10	AÑO	2018	JORNADAS	MAÑANA	X	TARDE	NOCHE
COORDENADAS GEOGRAFICAS (GPS)					X:	1°20'46.8"N					
					Y:	78°22'24.5"W					
RECTOR:	MARTHA LUCIA ORTIZ					URBANA		RURAL	X		
E-mail:	ainfipi@gmail.com					TELÉFONO:	3178530640				
*	La I.E. dispone de predio con certificado de libertad y tradición, escritura a nombre de la I.E. o del Municipio ó resolución de adjudicación de etnias indígenas o afrocolombianos.					SI		NO	Tipo de doc.:		
						X			No del doc.:		
						Anexa documento:		SI		NO

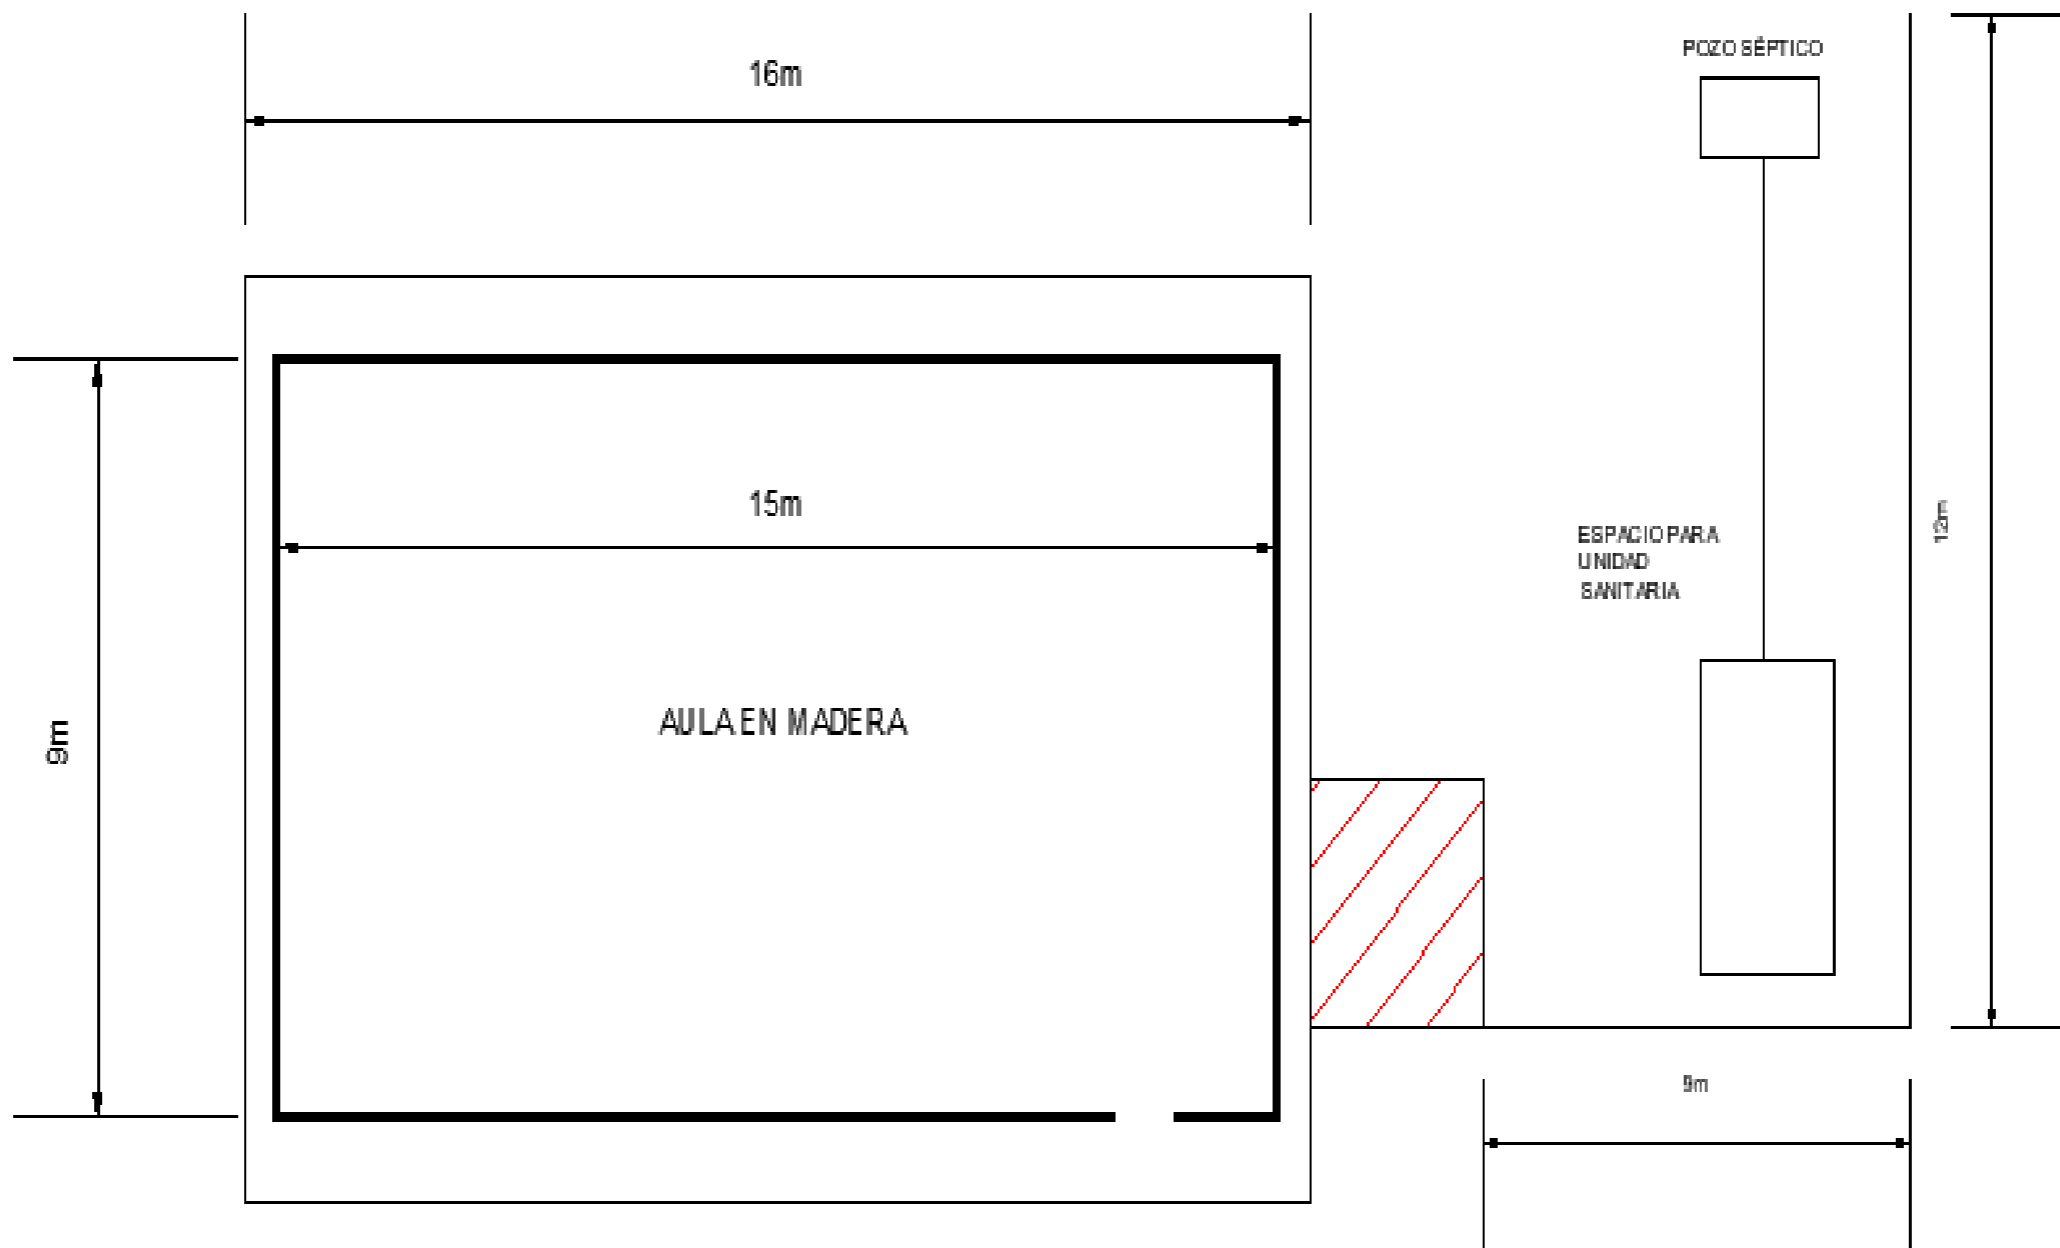
SE REQUIERE CONSTRUCCION DE BATERIA SANITARIA.

Se requiere la construcción de una batería sanitaria
