DIAGNÓSTICO CONSTRUCCIÓN DE INFRAESTRUCTURA EDUCATIVA

NOMBRE DE LA INSTITUCIÓN EDUCATIVA: T. E. UNION ZUID (E) CHAGDI  
 CÓDIGO DANE INSTITUCIÓN EDUCATIVA: 252235000159  
 NOMBRE DE LA SEDA EDUCATIVA: CREACION CHORRERA  
 CÓDIGO DANE DE LA SEDA EDUCATIVA: 252235002959  
 Dirección/ Municipio: SAN ANDRES DE TUMACO, NARIÑO  
 FECHA DE VISITA: 26/08/2018  
 COORDENADAS GEOGRAFICAS (GPS): 2°29'26.5" N, 78°24'30.7" W  
 DIRECTOR: JOSE OLIVERA BARRIBANO, Teléfono: 3186358970  
 La I.E. dispone de predio con certificado de tenencia y tradición, escritura o nombre de la I.E. o del Municipio o resolución de autorización de otras indígenas o afrocolombianas.  
 El predio o el inmueble donde se ubica el establecimiento educativo se encuentra en un terreno estéril y no genera ningún tipo de riesgo para los estudiantes.  
 Destazamiento / Inundación,  Pararrayos de Destazamiento / Pararrayos Separados,  Zona Sismica / Zona de Inestabilidad,  Problemas estructurales (Cra. Escal?)

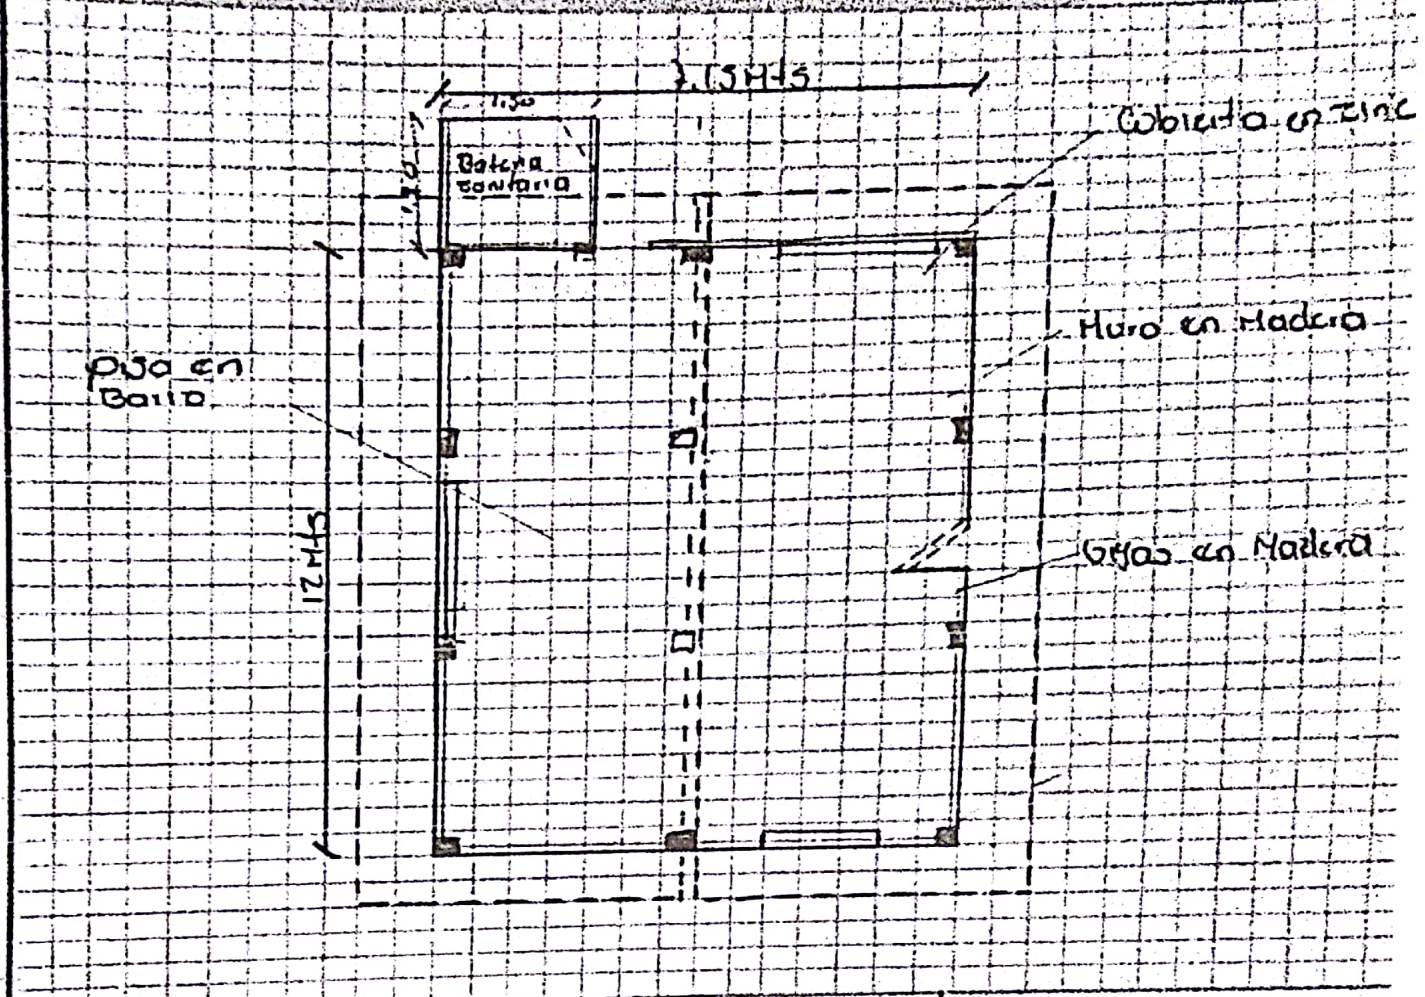
La sede requiere construcción de Bañera sanitario.
