DIAGNÓSTICO CONSTRUCCIÓN DE INFRAESTRUCTURA EDUCATIVA

NOMBRE DE LA INSTITUCIÓN EDUCATIVA: CENTRO EDUCATIVO INDIGENA AWA VERDE  
 CODIGO DANE INSTITUCIÓN EDUCATIVA: 252835006343  
 NOMBRE DE LA SEDE EDUCATIVA: ALBIERTO  
 CODIGO DANE DE LA SEDE EDUCATIVA: 452835006347  
 Dirección/ Municipio: SAN ANDRES DE TUMACO Departamento: NARIÑO  
 FECHA DE VISITA DIA: 07 MES: 10 AÑO: 2018 JORNADAS: MAÑANA  TARDE: NOCHE:   
 COORDENADAS GEOGRAFICAS (GPS) X: 1° 21' 41.7" N Y: 78° 24' 27.7" W  
 RECTOR: Martha Lucia Ortiz URBANA:  RURAL:   
 E-mail: ainfipi@gmail.com TELÉFONO: 3178530640  
 La I.E. dispone de predio con certificado de libertad y tradición, escritura a nombre de la I.E. o del Municipio ó resolución de adjudicación de etnias indígenas o afrocolombianos. SI:  NO:  Tipo de doc.: No del doc.:  
 Anexa documento: SI:  NO:

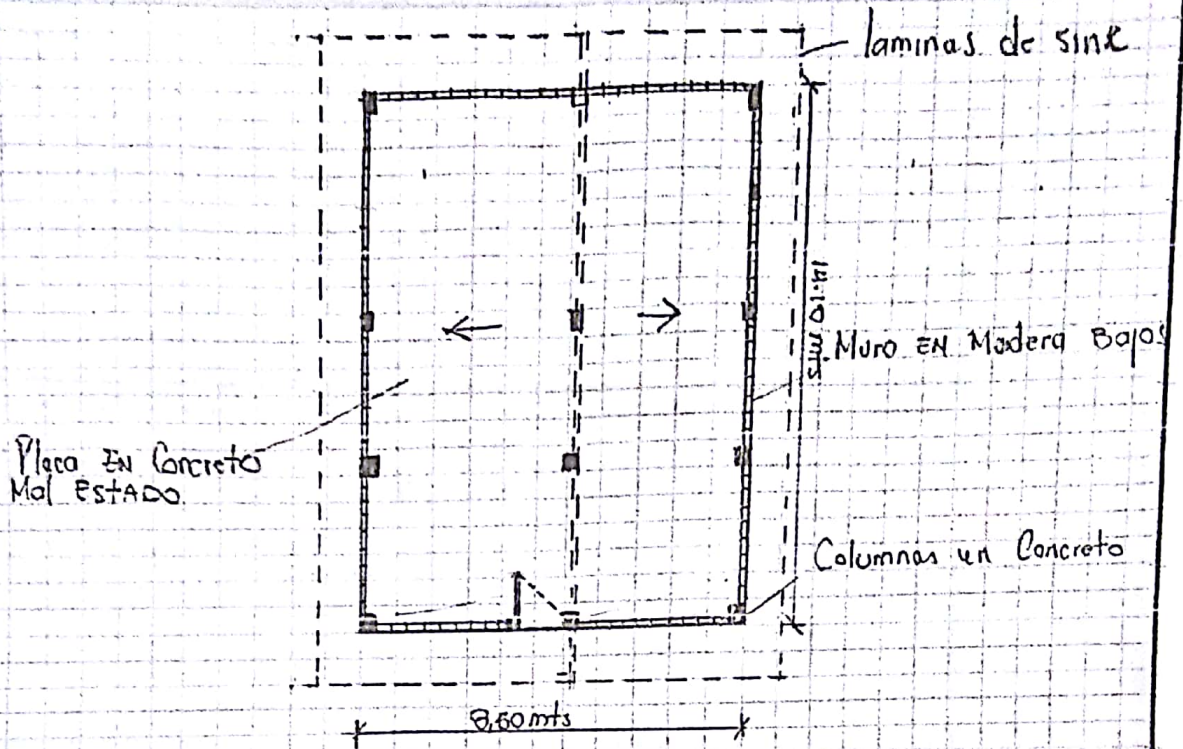
la sede sede requiere construcción de  
B/ sanitario y enchape de piso.
