DIAGNÓSTICO CONSTRUCCIÓN DE INFRAESTRUCTURA EDUCATIVA

NOMBRE DE LA INSTITUCIÓN EDUCATIVA:		CENTRO EDUCATIVO RIO CHAGUI											
CODIGO DANE INSTITUCIÓN EDUCATIVA:		25283000990											
NOMBRE DE LA SEDE EDUCATIVA:		CHAPUL											
CODIGO DANE DE LA SEDE EDUCATIVA:		252835003999											
Dirección/ Municipio:		SAN ANDRES DE TUMACO					Departamento		NARIÑO				
FECHA DE VISITA	DIA	5	MES	8	AÑO	2018	JORNADAS	MAÑANA	X	TARDE		NOCHE	
COORDENADAS GEOGRAFICAS (GPS)		X:		1°44'41.9"N									
		Y:		78°26'38.2"W									
RECTOR:	LEANDRO MARQUINEZ					URBANA		RURAL	X				
E-mail:						TELÉFONO:	3168687298						
* La I.E. dispone de predio con certificado de libertad y tradición, escritura a nombre de la I.E. o del Municipio ó resolución de adjudicación de etnías indígenas o afrocolombianos.	SI		Tipo de doc.:										
	NO	X	No del doc.:										
Anexa documento:		SI		NO

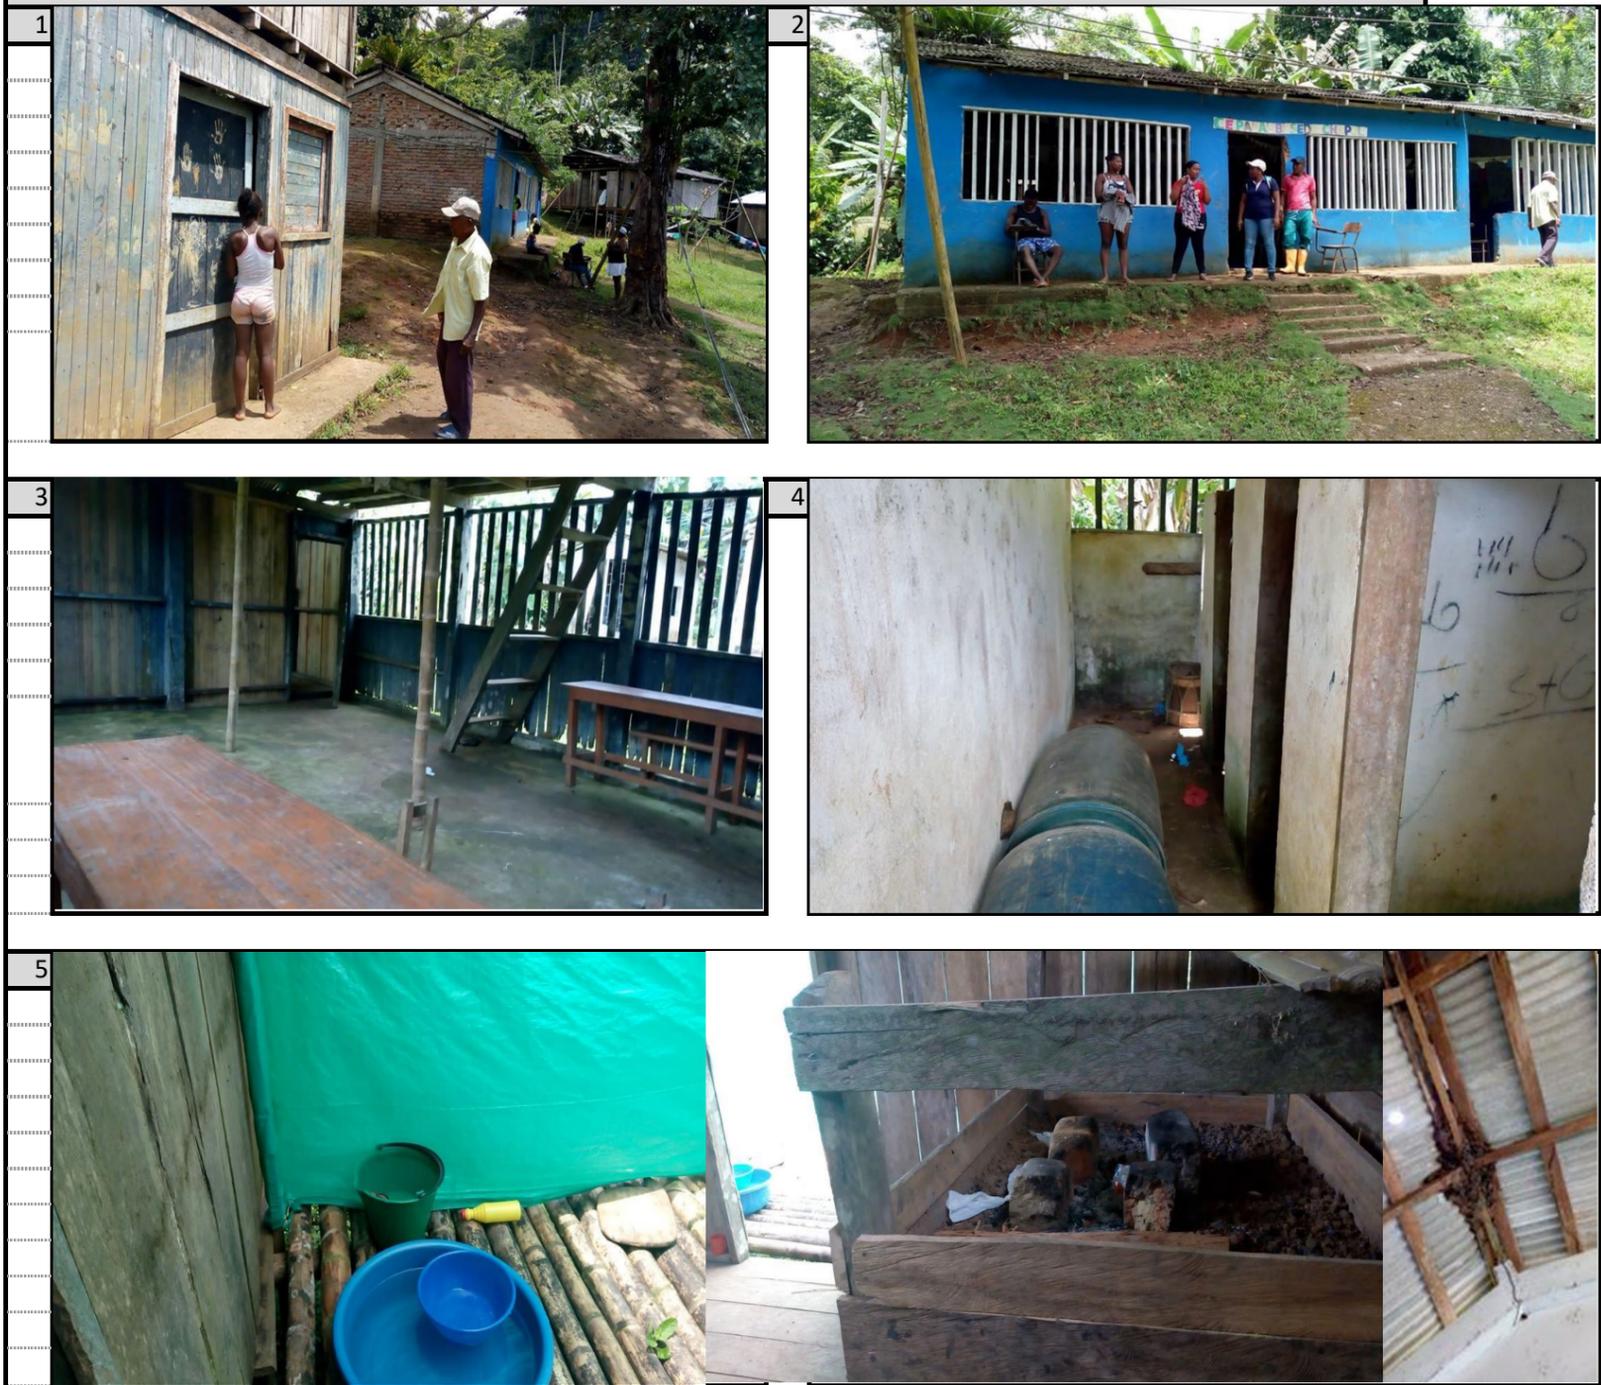
V. REGISTRO FOTOGRÁFICO : Identificar las áreas afectadas, cuando requiera demolición o reposición o mejoramiento

Se solicita construccion de cocina y comedor nuevas, ya que se encuentra en madera de malas condiciones, piso en barro

Se solicita arreglo en la cubierta de salones y baño
