DIAGNÓSTICO CONSTRUCCIÓN DE INFRAESTRUCTURA EDUCATIVA

NOMBRE DE LA INSTITUCIÓN EDUCATIVA:		FRANCISCO JOSE DE CALDAS SEDE BRISAS DEL ACUEDUCTO											
CODIGO DANE INSTITUCIÓN EDUCATIVA:		25283500256-1058											
NOMBRE DE LA SEDE EDUCATIVA:		FRANCISCO JOSE DE CALDAS SEDE BRISAS DEL ACUEDUCTO											
CODIGO DANE DE LA SEDE EDUCATIVA:		25283500256-1058											
Dirección/ Municipio:		SAN ANDRES DE TUMACO				Departamento		NARIÑO					
FECHA DE VISITA	DIA	9	MES	8	AÑO	2018	JORNADAS	MAÑANA	X	TARDE		NOCHE	
COORDENADAS GEOGRAFICAS (GPS)		X: 1°40'40."N Y: 78°48'03.0"W											
RECTOR:	JULIO JARAMILLO				URBANA		RURAL	X					
E-mail:	julioenriquejaramillo911@hotmail.com				TELÉFONO:	3164152391

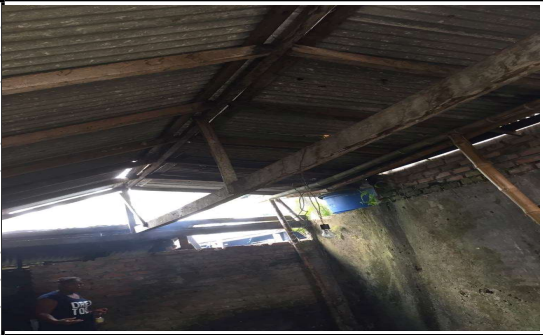
3

SALON DE CLASE

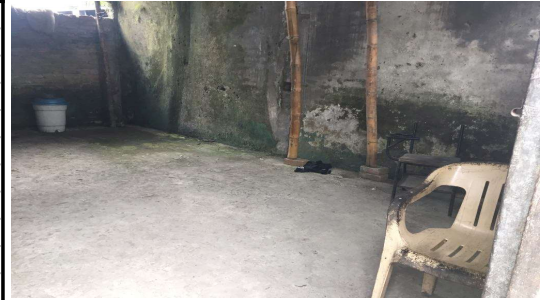
5

BATERIA SANITARIA
