**DIAGNÓSTICO CONSTRUCCIÓN DE INFRAESTRUCTURA EDUCATIVA**

NOMBRE DE LA INSTITUCIÓN EDUCATIVA:		CENTRO EDUCATIVO INDIGENA AWA VERDE												
CODIGO DANE INSTITUCIÓN EDUCATIVA:		252835006343												
NOMBRE DE LA SEDE EDUCATIVA:		MATAROROSO												
CODIGO DANE DE LA SEDE EDUCATIVA:		252835007625												
Dirección/ Municipio:		SAN ANDRES DE TUMACO					Departamento		NARIÑO					
FECHA DE VISITA	DIA	5	MES	10	AÑO	2018	JORNADAS	MAÑANA	X	TARDE	NOCHE			
COORDENADAS GEOGRAFICAS (GPS)					X:	1°18'49.4"N								
					Y:	78°20'30.8"W								
RECTOR:	MARTHA LUCIA ORTIZ					URBANA		RURAL	X					
E-mail:						TELÉFONO:	3178530640

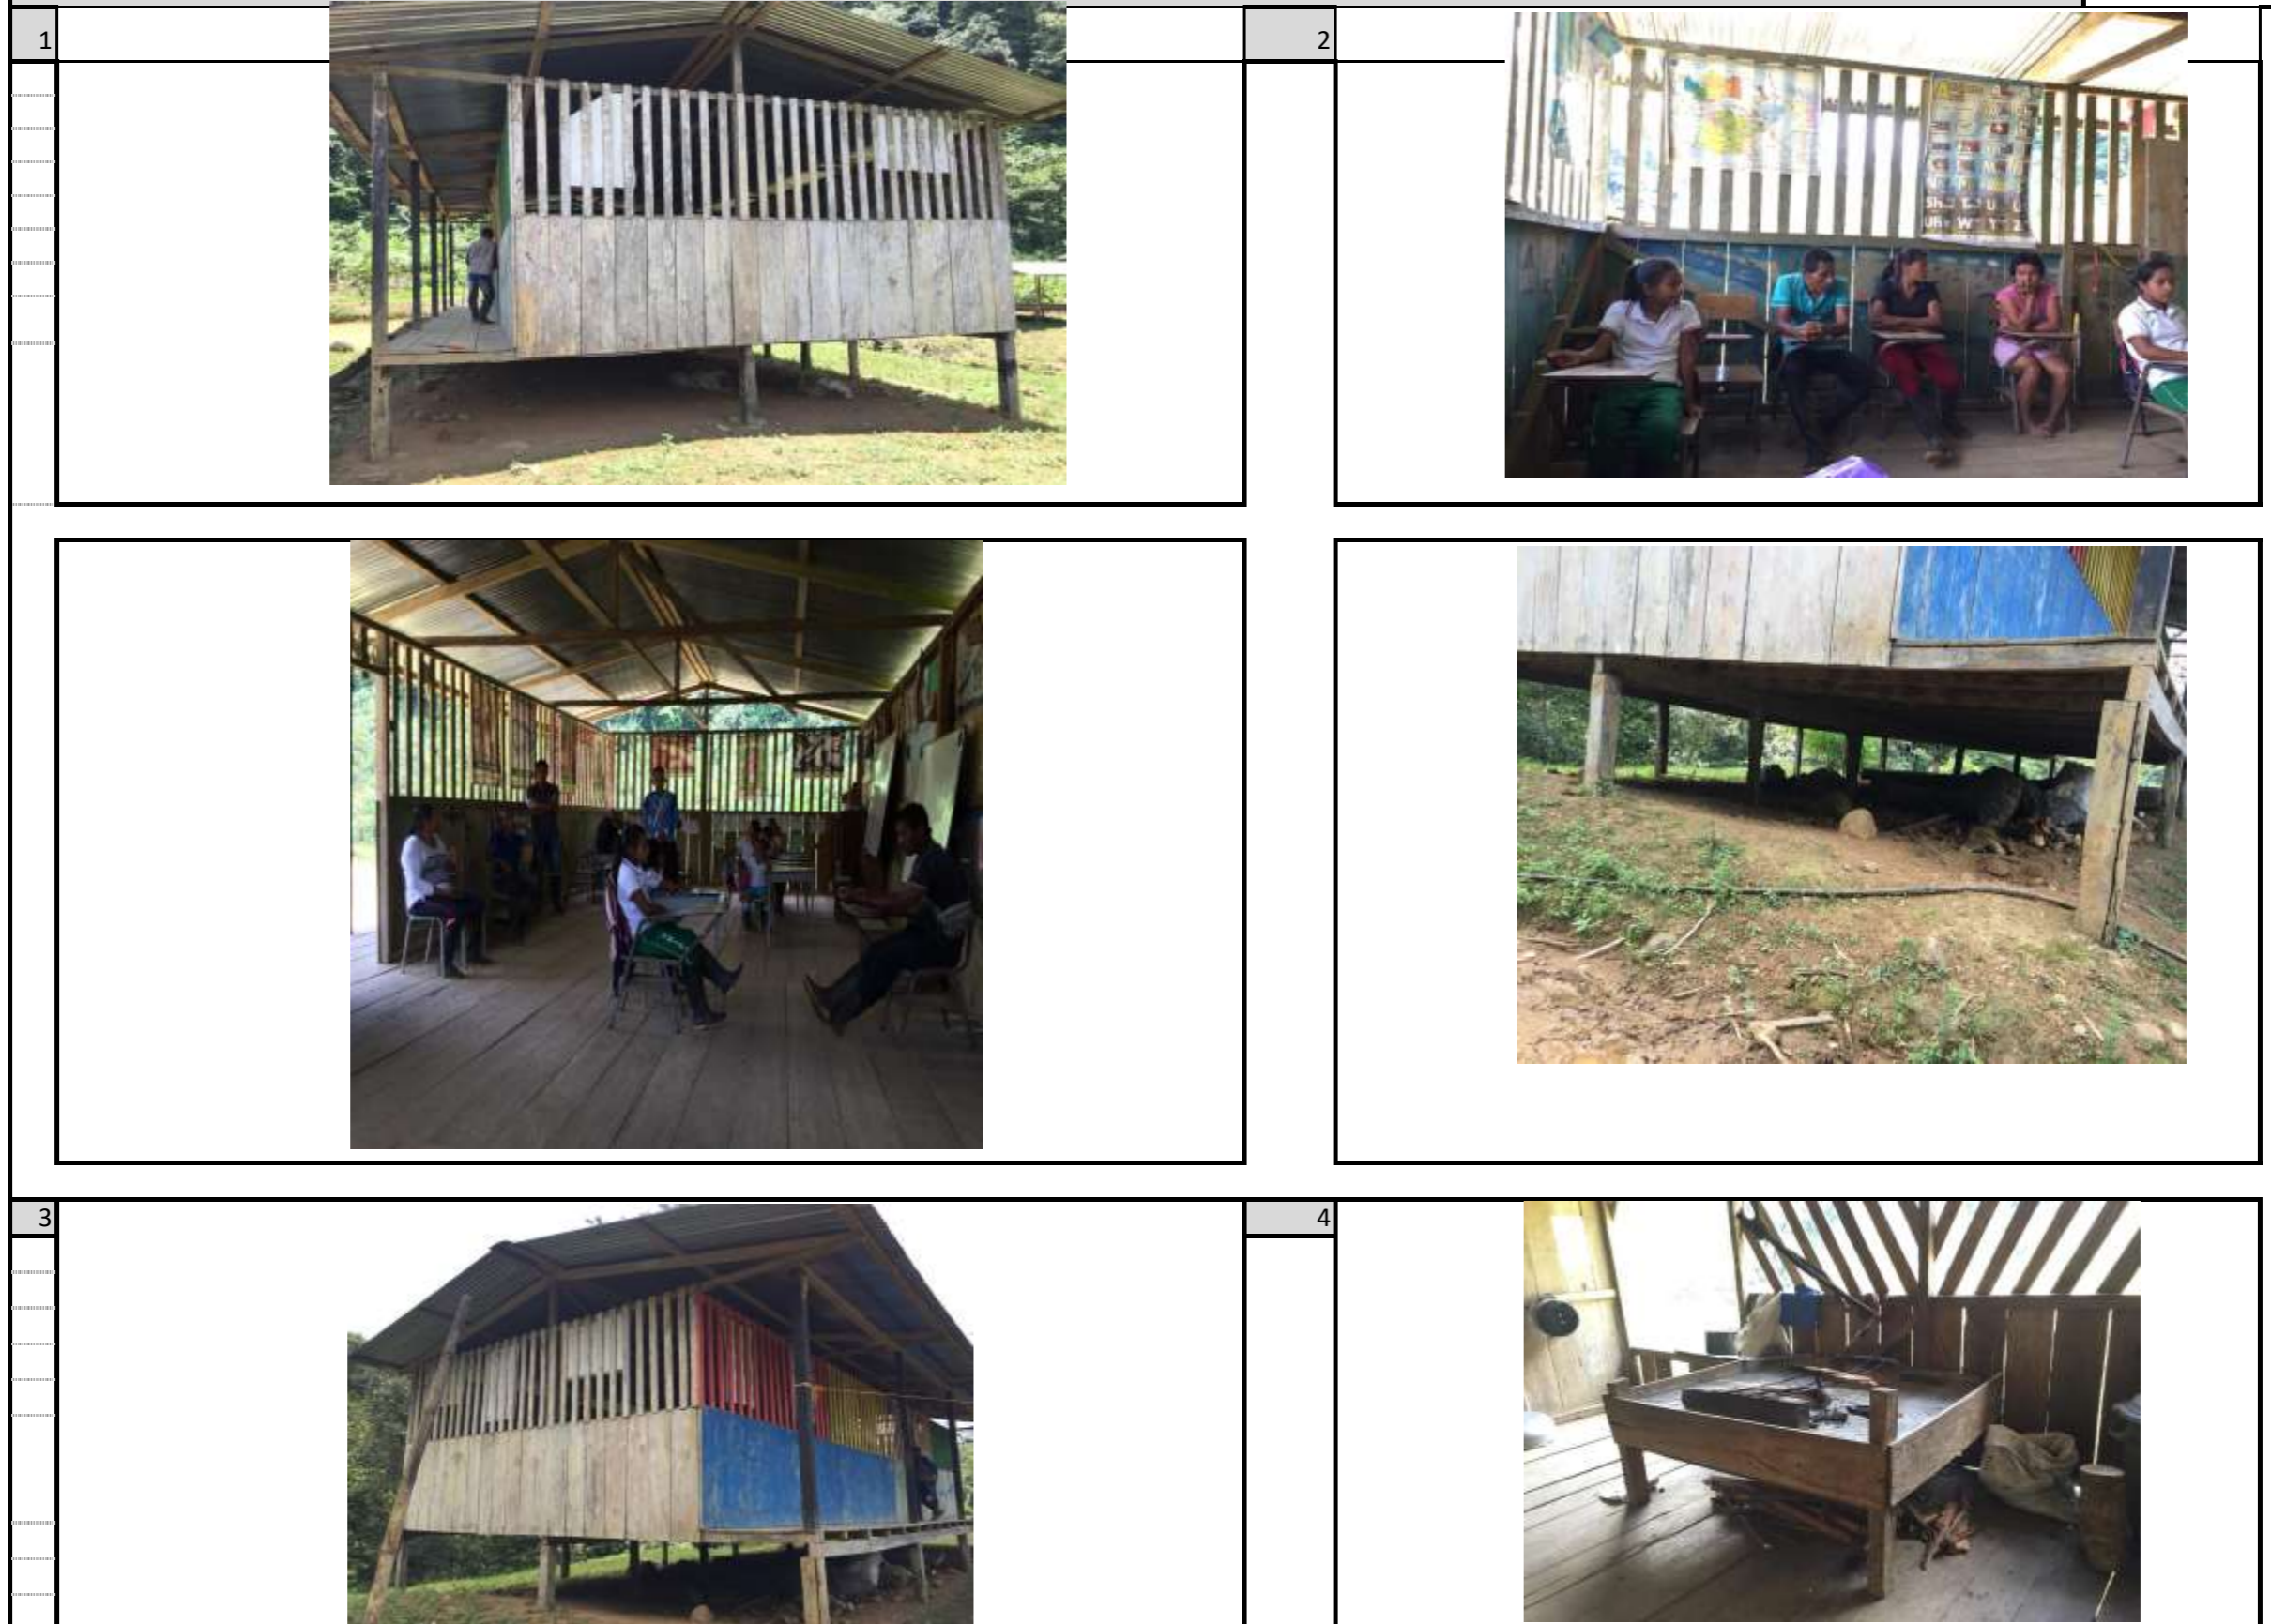
V. REGISTRO FOTOGRÁFICO : Identificar las áreas afectadas, cuando requiera demolición o reposición o mejoramiento

La bateria sanitaria existente debe ser demolida, se requiere bateria sanitaria y mejoramiento del aula y comedor.

**SE REQUIERE CONSTRUCCION DE BATERIA SANITARIA Y MEJORAMIENTO DE LA ESTRUCTURA DEL AULA Y COMEDOR.**

Para mejoramiento de esta sede se recomienda materials de la zona ya que el acceso es difícil, la comunidad manifiesta que la placa del colegio es en concreto.
