DIAGNÓSTICO CONSTRUCCIÓN DE INFRAESTRUCTURA EDUCATIVA

NOMBRE DE LA INSTITUCIÓN EDUCATIVA:		CENTRO EDUCATIVO LA VARIANTE SEDE PORVENIR											
CODIGO DANE INSTITUCIÓN EDUCATIVA:		252835002461											
NOMBRE DE LA SEDE EDUCATIVA:		CENTRO EDUCATIVO LA VARIANTE SEDE PORVENIR											
CODIGO DANE DE LA SEDE EDUCATIVA:		252835002461											
Dirección/ Municipio:		SAN ANDRES DE TUMACO				Departamento		NARIÑO					
FECHA DE VISITA	DIA	15	MES	8	AÑO	2018	JORNADAS	MAÑANA	X	TARDE		NOCHE	X
COORDENADAS GEOGRAFICAS (GPS)		X:	1°26'39.4"N										
		Y:	78°37'56.9"W										
RECTOR:	MARIA CORTES						URBANA		RURAL	X			
E-mail:	mariaalejandrinacortes@live.com						TELÉFONO:	3113548068

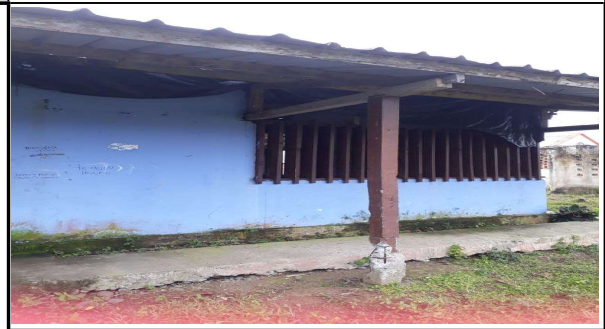
4 SALONES

Se requiere en las aulas mejoramiento de muros y cubierta

Las 3 aulas que se encuentran juntas no están operativas por el riesgo de colapso, por lo cual, se solicita la construcción inmediata de 3 aulas nuevas
