DIAGNÓSTICO CONSTRUCCIÓN DE INFRAESTRUCTURA EDUCATIVA

NOMBRE DE LA INSTITUCIÓN EDUCATIVA:	CENTRO EDUCATIVO INDIGENA AWA VERDE											
CODIGO DANE INSTITUCIÓN EDUCATIVA:	252835006343											
NOMBRE DE LA SEDE EDUCATIVA:	PANELERO											
CODIGO DANE DE LA SEDE EDUCATIVA:	252835007137											
Dirección/ Municipio:	SAN ANDRES DE TUMACO					Departamento			NARIÑO			
FECHA DE VISITA	DIA	6	MES	10	AÑO	2018	JORNADAS	MAÑANA	X	TARDE	NOCHE	
COORDENADAS GEOGRAFICAS (GPS)					X:	1°22'32.8"N						
					Y:	78°21'21.9"W						
RECTOR:	MARTHA LUCIA ORTIZ					URBANA		RURAL	X			
E-mail:						TELÉFONO:	3178530640					
* La I.E. dispone de predio con certificado de libertad y tradición, escritura a nombre de la I.E. o del Municipio ó resolución de adjudicación de etnias indígenas o afrocolombianos.	SI											
	NO	X										
Tipo de doc.:												
No del doc.:												
Anexa documento: SI NO

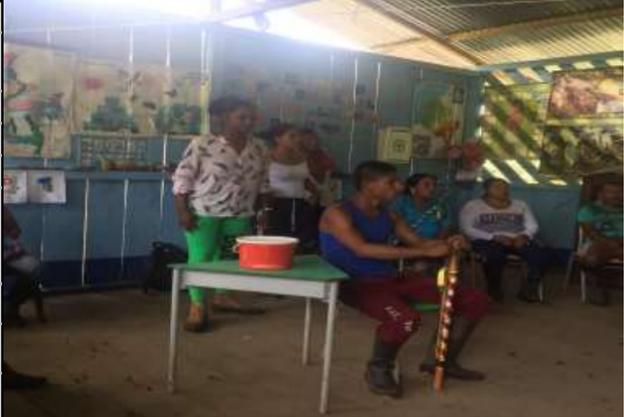
la sede requiere construccion de bateria sanitaria y mejoramiento de aulas ya que los salones están en malas condiciones

A. REPOSICIÓN DE TEJA:	Ubicació	AULA	Cant	135	UNC	m2	Medidas	15X9	Material	TERMOACUSTICO
B. REPOSICIÓN ESTRUCTURA CUBIERTA	Ubicació	AULA	Cant	95	UNC	ML	Medidas	4X2''	Material	VIGA EN MADERA

M. REPOSICIÓN DE CIELO RASO:	Ubicació	AULA	Cant	100	UNC	M2	Medidas		Material	
N. REPOSICIÓN DE LÁMPARAS:	Ubicació	AULA	Cant	8	UNC	UND	Medidas		Material	
Ñ. REP. INTERRUPTORES Y O TOMAS:	Ubicació	AULA	Cant	6	UNC	UND	Medidas		Material
