DIAGNÓSTICO CONSTRUCCIÓN DE INFRAESTRUCTURA EDUCATIVA

NOMBRE DE LA INSTITUCIÓN EDUCATIVA:	FRANCISCO JOSE DE CALDAS SEDE GUADUAL LA PAZ												
CODIGO DANE INSTITUCIÓN EDUCATIVA:	25283500256-1058												
NOMBRE DE LA SEDE EDUCATIVA:	FRANCISCO JOSE DE CALDAS SEDE GUADUAL LA PAZ												
CODIGO DANE DE LA SEDE EDUCATIVA:	25283500256-1058												
Dirección/ Municipio:	SAN ANDRES DE TUMACO					Departamento			NARIÑO				
FECHA DE VISITA	DIA	9	MES	8	AÑO	2018	JORNADAS	MAÑANA	X	TARDE		NOCHE	
COORDENADAS GEOGRAFICAS (GPS)					X:	1°40'35.4"N							
					Y:	78°47'59.8"W							
RECTOR:	JULIO JARAMILLO					URBANA		RURAL	X				
E-mail:	julioenriquejaramillo911@hotmail.com					TELÉFONO:	3164152391

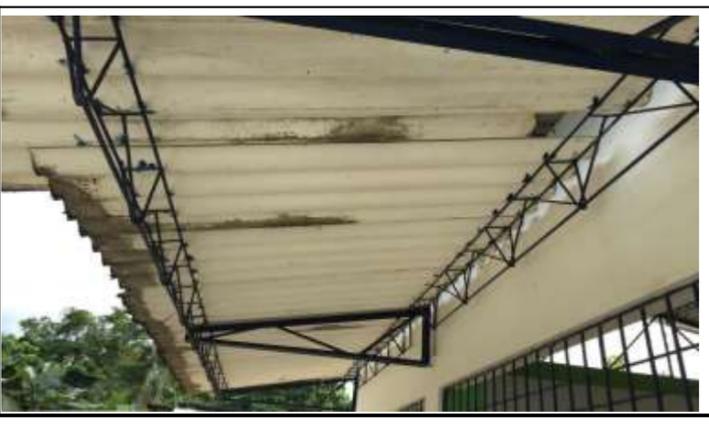
3	CUBIERTAS PARTIDAS	4	BATERIA SANITARIA. ORINALES

A. REPOSICIÓN DE TEJA:	Ubicació	AULAS	Cant	40	UNC	M2	Medidas	TIPO 7	Material	ETERNIT
B. REPOSICIÓN ESTRUCTURA CUBIERTA	Ubicació	AULAS	Cant	83	UNC	ML	Medidas	CERCHA	Material	METALICA

EN OBRA GRIS, DE LA MISMA MANERA TAMBIEN CAMBIO DE ALGUNAS TEJAS EN ETERNIT.

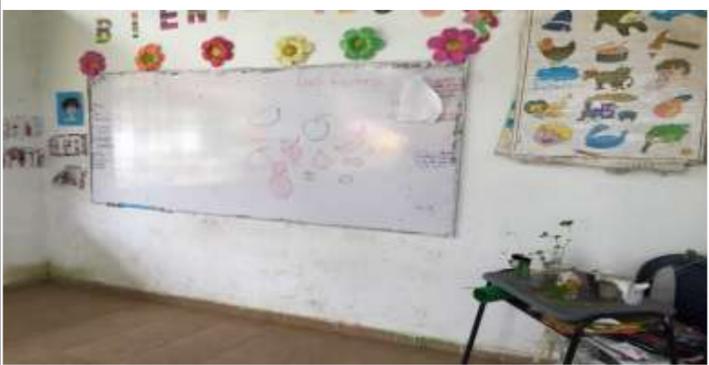
5	BATERIA SANITARIA	6	DETALLE DE MUROS DE SALON EN OBRA GRIS

A. TANQUE ALMACENAMIENTO AGUA: Ubicación:	B. SANITARIA	Cant	2	UNC	UND	Medidas	1000LT	Material	PLASTICO
B. TUBERIA HIDRÁULICA Y ACCESORIOS: Ubicación:	B. SANITARIA	Cant	65	UNC	ML	Medidas	1/2"	Material	PVC
C. POZO SÉPTICO: Ubicación:		Cant		UNC	UND	Medidas		Material	
D. TUBERIA SANITARIA Y ACCESORIOS: Ubicación:		Cant		UNC	ML	Medidas		Material	
E. CAJAS DE INSPECCIÓN: Ubicación:		Cant		UNC		Medidas		Material	
F. CANAL Y BANTES AGUAS LLUVIAS: Ubicación:		Cant		UNC	ML	Medidas		Material	
G. Otro: Ubicación:		Cant		UNC		Medidas		Material
