DIAGNÓSTICO CONSTRUCCIÓN DE INFRAESTRUCTURA EDUCATIVA

NOMBRE DE LA INSTITUCIÓN EDUCATIVA: Carlos Holguin Mallarino
 CODIGO DANE INSTITUCIÓN EDUCATIVA: 327491000111
 NOMBRE DE LA SEDE EDUCATIVA: Escuela rural Mixta Agua Clara
 CODIGO DANE DE LA SEDE EDUCATIVA: 227491000559
 Dirección/ Municipio: Novita Departamento: Chocó
 FECHA DE VISITA DIA 14 MES 08 AÑO 2018 JORNADAS MAÑANA X TARDE NOCHE
 COORDENADAS GEOGRAFICAS (GPS) X: 4° 53' 16.224" Y: 76° 33' 44.378"
 RECTOR: Rafael Ibarra Asprilla URBANA RURAL X
 E-mail: rafael1957@hotmail.com TELÉFONO: 312.832.64.87.
 * La I.E. dispone de predio con certificado de libertad y tradición, escritura a nombre de la I.E. o del Municipio ó resolución de adjudicación de etnias indígenas o afrocolombianos. SI NO Tipo de doc.: Título Colectivo. No del doc.: Anexa documento: SI NO X

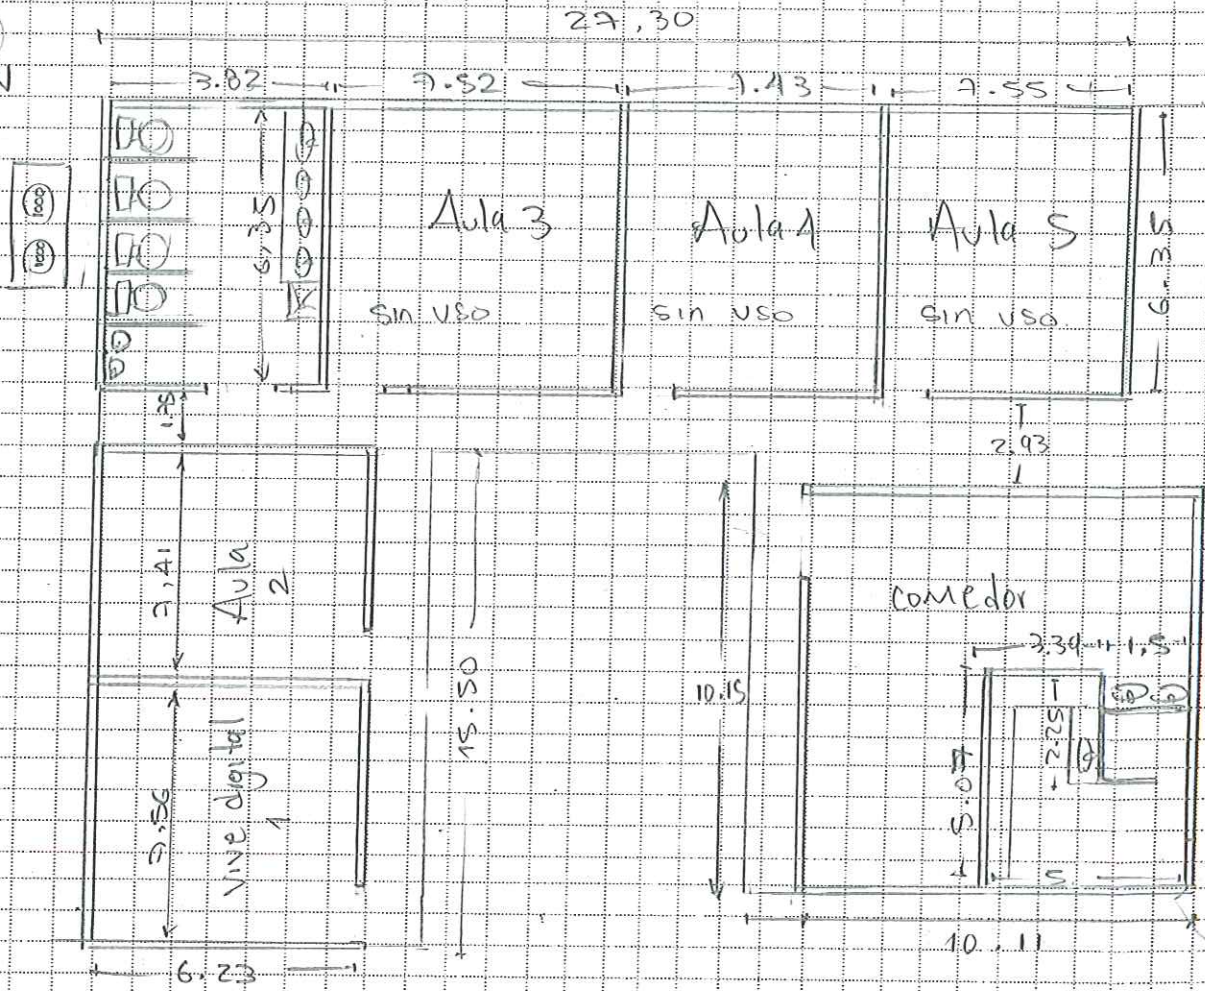
AH: 2.70
AH comedor: 4.

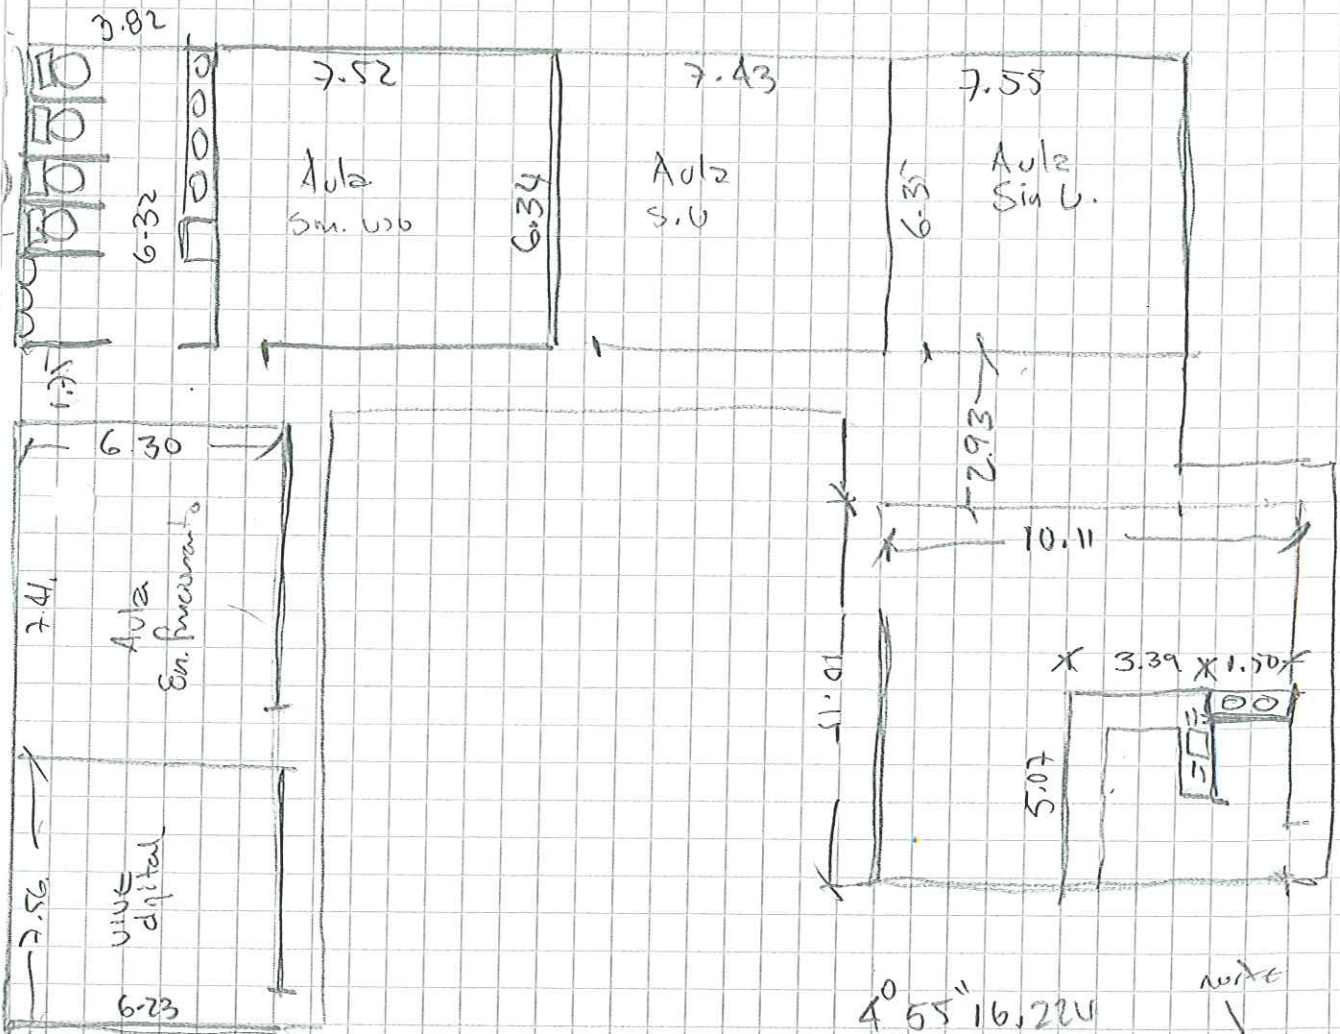
Agua Clara.

otros baños estanques de 1000%

- * Paredes ladrillo estuco y Pulvin
- * Cubierta en acero en Aulas y Baños
- * " " en Torno Acustica en corredor
- * Andenes de cemento
- * Pisos en cemento esmaltado
