DIAGNÓSTICO CONSTRUCCIÓN DE INFRAESTRUCTURA EDUCATIVA

NOMBRE DE LA INSTITUCIÓN EDUCATIVA: Carlos Holguin Mallarino

NOMBRE DE LA SEDE EDUCATIVA: Escuela Mixta Rural Quebrada Larga

Dirección/ Municipio: Nóvita Departamento: Chocó

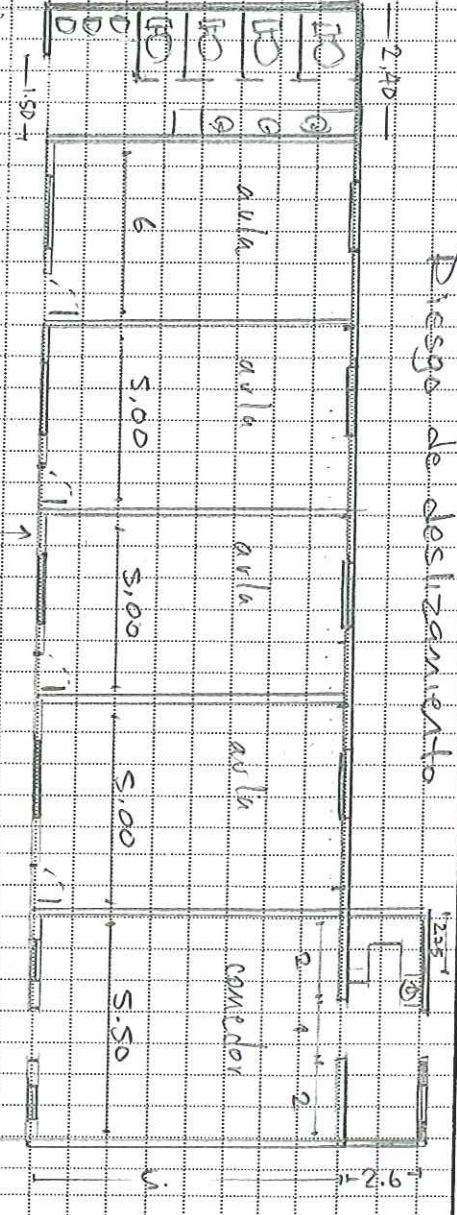
Diseño de desdoblamiento

21 x 35

Ventanas Aulas:
 1 x 1,05
 2 x 1,20
 Ventanas Comedor:
 0,80 x 0,90
