1. INFORMACIÓN GENERAL

INSTITUCIÓN EDUCATIVA	INSTITUCION EDUCATIVA VILLA LUZ SEDE PRINCIPAL	FECHA VISITA:	5/04/2019
-----------------------	--	---------------	-----------

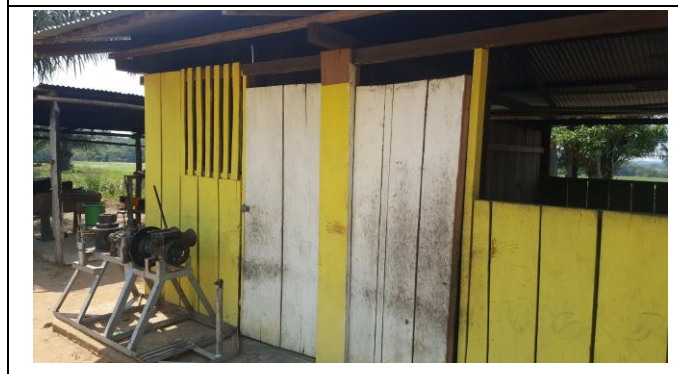
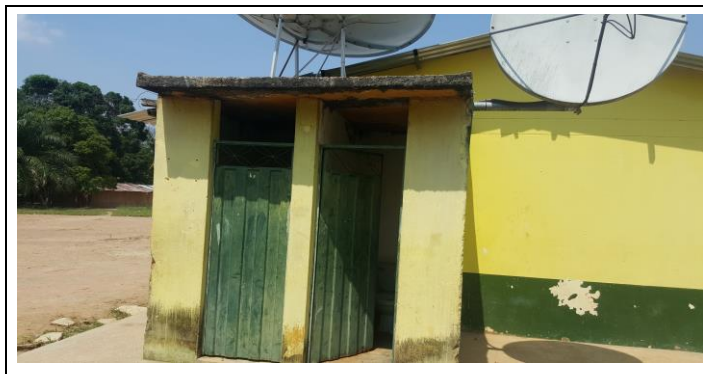
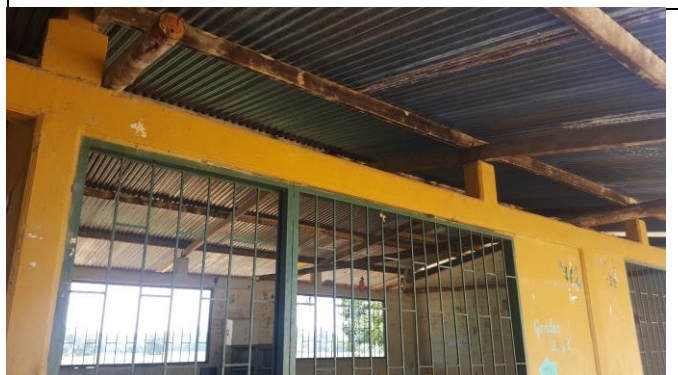
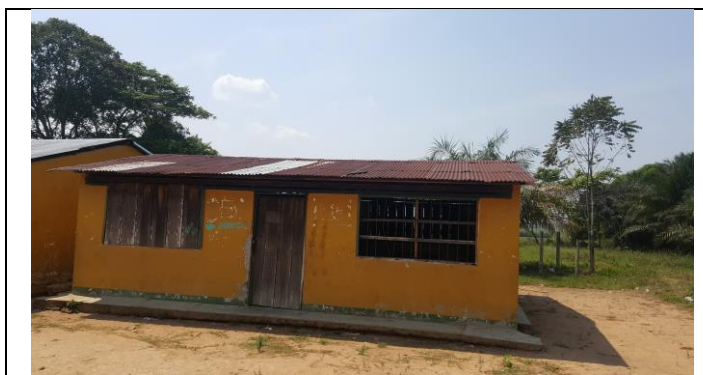
8. REGISTRO FOTOGRÁFICO

- 5 AULAS, DE LAS CUALES DOS SE ENCUENTRAN CON PROBLEMAS DE FILTRACIONES DE AGUA, PUERTAS DETERIORADAS, ESTRUCTURA DE CUBIERTA EN MADERA Y LA ESTRUCTURA SE ENCUENTRA EN BUEN ESTADO.
- BIBLIOTECA, SE ENCUENTRA EN MADERA TODA LA ESTRUCTURA, FILTRACIONES DE AGUA POR CUBIERTA DAÑADA, Y CIRCULACIONES DETERIORADAS
- BATERIAS SANITARIAS: TOTALMENTE DETERIORADAS, NO ESTAN FUNCIONANDO, ACTUALMENTE HAY DOS APARATOS SIN LAVAMANOS, EL POZO SEPTICO NO FUNCIONA, NO TIENE CIRCULACION NI CONEXION.
- DORMITORIOS: SE USA UN AULA COMO DORMITORIO DE DOCENTES

A. REPOSICIÓN DE TEJA:	Ubicación:	aulas	Cant:	200	UND:	m2	Medidas		Material	teja termoacustica
B. REPOSICIÓN ESTRUCTURA CUBIERTA:	Ubicación:	aulas	Cant:		UND:	kg	Medidas		Material	cambio de madera a metalica

K. REPOSICIÓN DE PUERTAS:	Ubicación:	aulas - baterias	Cant:	10	UND:	gl	Medidas		Material	
L. REPOSICIÓN DE VENTANAS:	Ubicación:	aulas	Cant:		UND:		Medidas		Material

Se requiere hacer construccion nueva de baterias sanitarias y pozo septico ya que la institucion cuenta solo con dos aparatos sin lavamanos y no estan en funcionamiento.
