DIAGNÓSTICO CONSTRUCCIÓN DE INFRAESTRUCTURA EDUCATIVA

NOMBRE DE LA INSTITUCIÓN EDUCATIVA: **CENTRO EDUCATIVO INDIGENA AWA VERDE**

NOMBRE DE LA SEDE EDUCATIVA: **PANELERO**

Dirección/ Municipio: **SAN ANDRES DE TUMACO** Departamento: **NARIÑO**

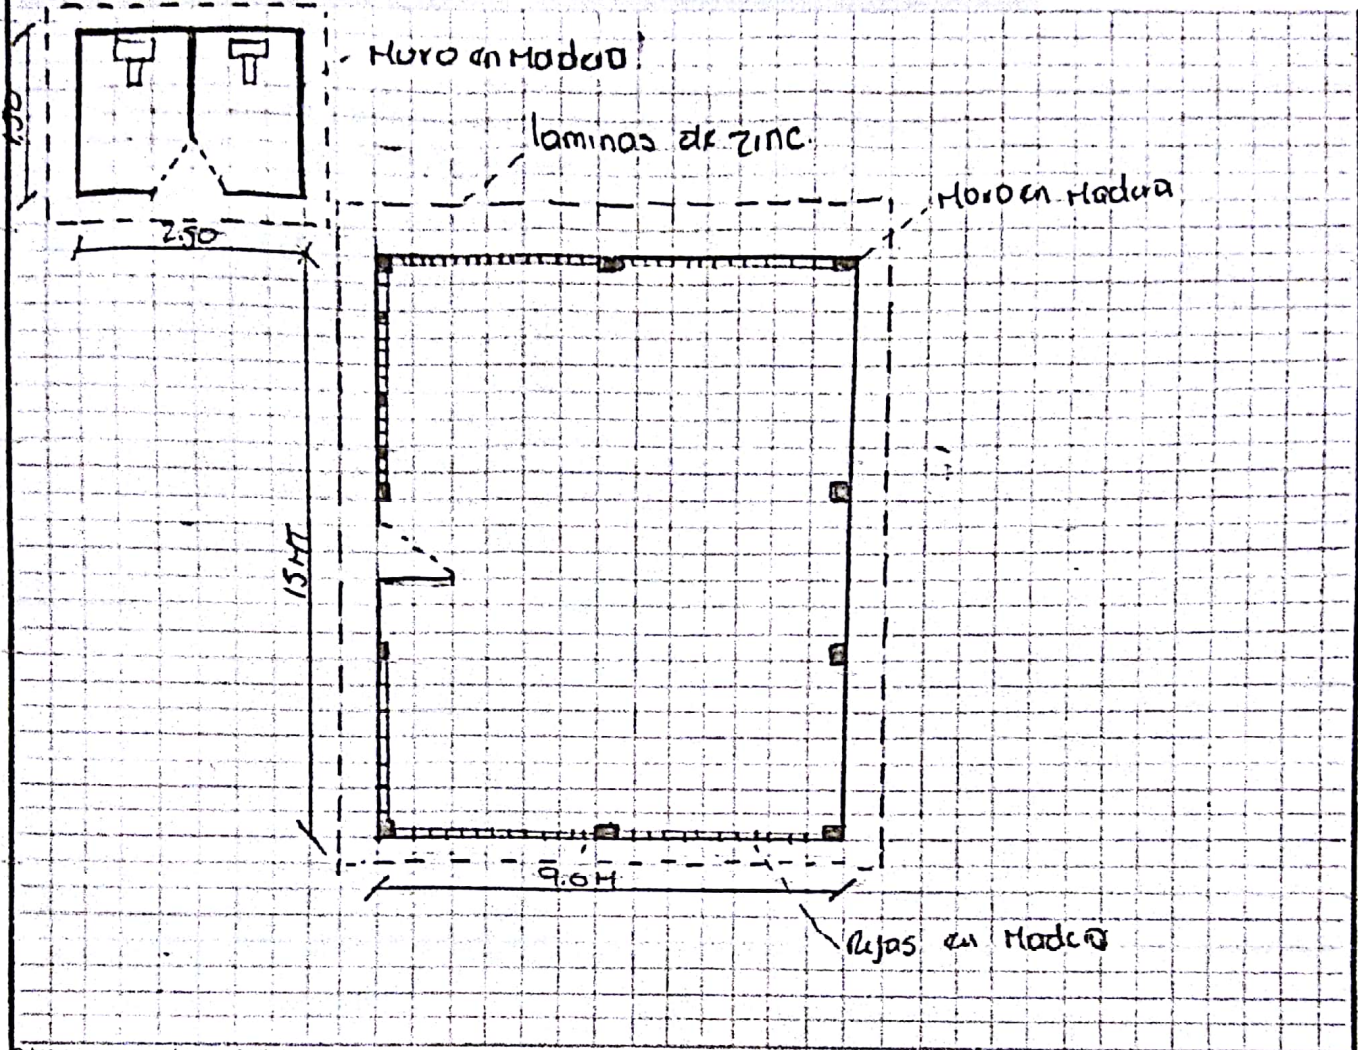
III. LEVANTAMIENTO DEL PREDIO Y UBICACIÓN DE LOS ESPACIOS (INCLUIR MEDIDAS) Ubicar según Norte

La sede requiere construcción de 1 aula con sanitarios y
Mejoramiento de aulas, ya que los sanitarios
están en malas condiciones.
