**DIAGNÓSTICO CONSTRUCCIÓN DE INFRAESTRUCTURA EDUCATIVA**

NOMBRE DE LA INSTITUCIÓN EDUCATIVA:		CER RIVERAS DEL CAUCA													
CODIGO DANE INSTITUCIÓN EDUCATIVA:		205154000128													
NOMBRE DE LA SEDE EDUCATIVA:		ERI LA ESMERALDA													
CODIGO DANE DE LA SEDE EDUCATIVA:		205154000098													
Dirección/ Municipio:CAUCASIA		CAUCASIA VEREDA LA ESMERALDA			Departamento			ANTIOQUIA							
FECHA DE VISITA	DIA	17	MES	JULIO	AÑO	2018	JORNADAS	MAÑANA	X	TARDE		NOCHE		JORNADA COMPLETA	
COORDENADAS GEOGRAFICAS (GPS)					X:										
					Y:										
RECTOR:	DAGOBERTO AUGUSTO FERNANDEZ SANCHEZ						URBANA		RURAL	X					
E-mail:	dagofer21@hotmail.com						TELÉFONO:	3114264472

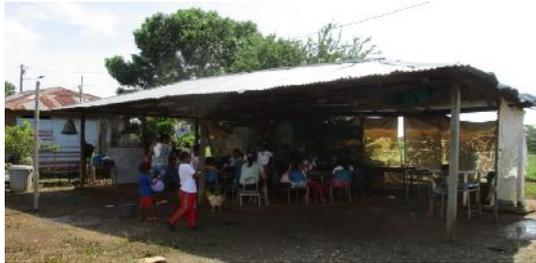
<p>1 AULA EXISTENTE CON CERRAMIENTO EN TELA PARA EL SOL</p>

*Se necesita la construcción de la sede urgente*

**LA COMUNIDAD REQUIERE LA INTERVENCIÓN INMEDIATA PARA SUPLIR LAS NECESIDADES POR FALTA DE AULAS, SE SUGIEREN AULAS TEMPORALES MIENTRAS EL MUNICIPIO O ESTADO DA ALGUNA SOLUCIÓN A SU SITUACIÓN . SEGUN LA SECRETARÍA DE EDUCACIÓN ESTA SEDE ESTA PRIORIZADA PARA UN CONSTRUCCIÓN TOTAL NO SE TIENE FECHA IDENTIFICADA**

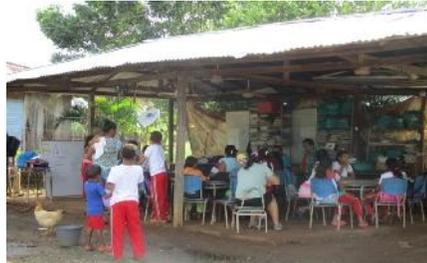
<p>2 ESTADO DE TEJA Y PISO</p>

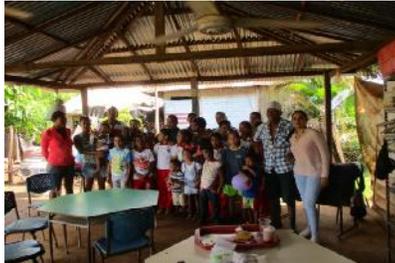
<p>3 ESTADO INTERIOR DEL AULA</p>

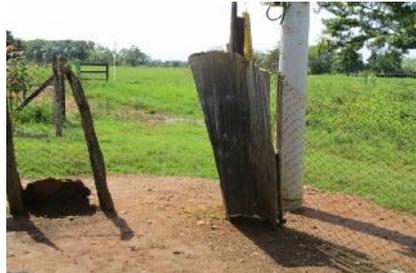
<p>4 PUERTA DE ACCESO</p>
