DIAGNÓSTICO CONSTRUCCIÓN DE INFRAESTRUCTURA EDUCATIVA

NOMBRE DE LA INSTITUCIÓN EDUCATIVA:		C.E.R EL BIJAO											
CODIGO DANE INSTITUCIÓN EDUCATIVA:		205172000208											
NOMBRE DE LA SEDE EDUCATIVA:		C.E.R PEÑITAS											
CODIGO DANE DE LA SEDE EDUCATIVA:		205172007725											
Dirección/ Municipio: CHIGORODO		VEREDA PEÑITAS			Departamento		ANTIOQUIA						
FECHA DE VISITA	DIA	30	MES	JULIO	AÑO	2018	JORNADAS	MAÑANA	X	TARDE	X	NOCHE	
COORDENADAS GEOGRAFICAS (GPS)		X:		N 4°35'4632,15"									
		Y:		W 77°04'39,0285"									
RECTOR:	ISAURO			URBANA		RURAL	X						
E-mail:				TELÉFONO:	3108256576								
* La I.E. dispone de predio con certificado de libertad y tradición, escritura a nombre de la I.E. o del Municipio ó resolución de adjudicación de etnias indígenas o afrocolombianos.		SI	X	Tipo de doc.:		CERTIFICADO DE TRADICION							
		NO		No del doc. :		N MATRICULA 008-15721							
Anexa documento:		SI	X	NO

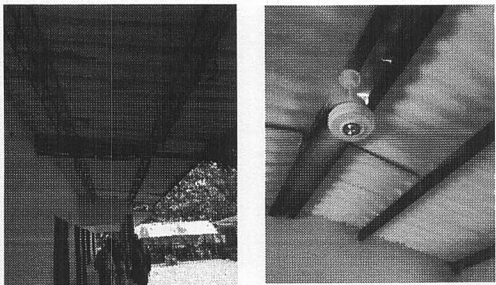
<p>1 CUBIERTA</p>

A. REPOSICIÓN DE TEJA:	Ubicación:	AULAS	Cant:	15	UND:	M2	Medidas	ESTANDAR	Material	ETERNIT
B. REPOSICIÓN ESTRUCTURA CUBIERTA:	Ubicación:	COMEDOR	Cant:	30	UND:	M2	Medidas	ESTANDAR	Material	METALICA

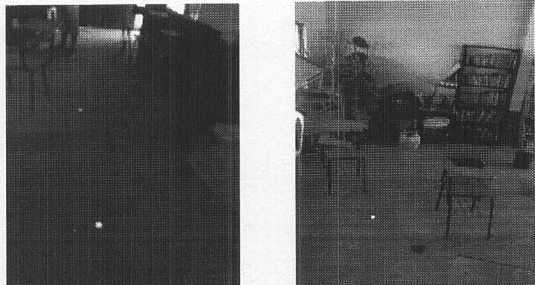
<p>2 PISOS</p>

H. REPOSICIÓN ENCHAPE PARED	Ubicación:	COCINA	Cant:	10	UND:	M2	Medidas	20*20	Material	CERAMICA
I. REPOSICIÓN ENCHAPE PISO	Ubicación:	AULAS Y COCINA	Cant:	50	UND:	M2	Medidas	30*30	Material	CERAMICA

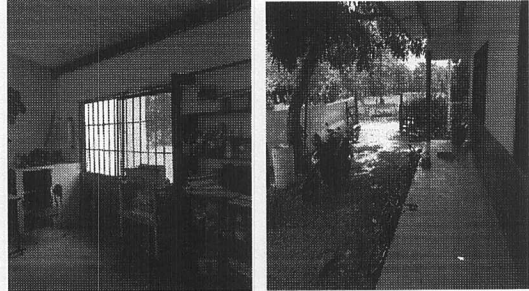
<p>3 PINTURA</p>

A. PAÑETE MURO M2:	Ubicación:	COCINA	Cant:	10	UND:	M2	Medidas	ESTANDAR	Material	CEMENTO Y ARENA
B. VINILO SOBRE MURO 2 MANOS:	Ubicación:	COCINA	Cant:	25	UND:	M2	Medidas	ESTANDAR	Material	VINILO
C. KORAZA SOBRE MURO 2 MANOS:	Ubicación:	COCINA	Cant:	30	UND:	M2	Medidas	ESTANDAR	Material	KORAZA
D. IMPERMEABILIZACIÓN MUROS	Ubicación:	/	Cant:	/	UND:	/	Medidas	/	Material	/
E. IMPERMEABILIZACIÓN PLACAS:	Ubicación:	/	Cant:	/	UND:	/	Medidas	/	Material	/
F. CAMBIO DE GRIFERIA:	Ubicación:	/	Cant:	/	UND:	/	Medidas	/	Material	/
G. Otro: Cual?	Ubicación:	/	Cant:	/	UND:	/	Medidas	/	Material	/
