DIAGNÓSTICO CONSTRUCCIÓN DE INFRAESTRUCTURA EDUCATIVA

NOMBRE DE LA INSTITUCIÓN EDUCATIVA: Institución Educativa Rural Rafael Reyes

FECHA DE VISITA: DIA 27 MES 08 AÑO 2018 JORNADAS MAÑANA  TARDE  NOCHE

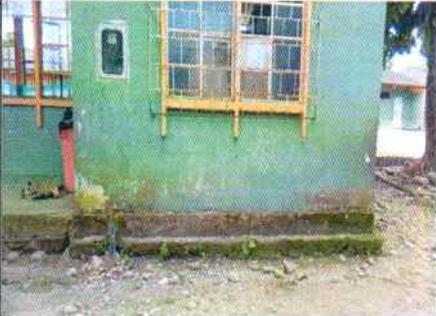
<p>1</p>

<p>DETERIORO EN LA PINTURA EXTERNA DE LAS INSTALACIONES</p>	<p>2</p>

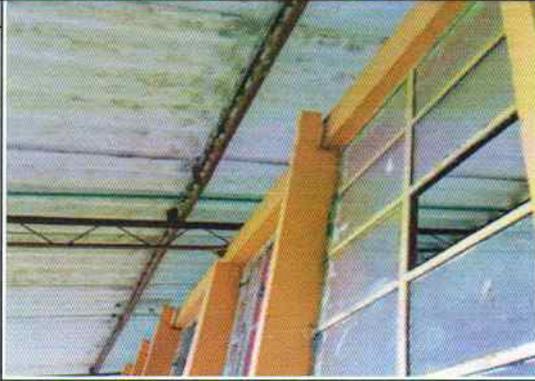
<p>DESPRENDIMIENTO ENTRE COLUMNETAS Y VIGAS DE AMARRE</p>
--	---

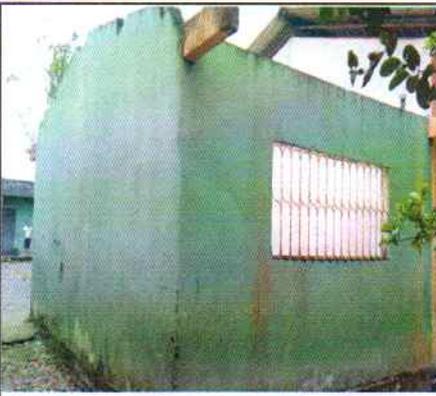
<p>3</p>

<p>ABANDONO AMBIENTES ESCOLARES</p>	<p>4</p>

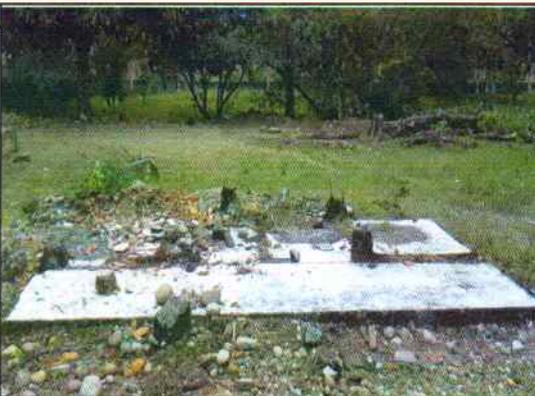
<p>UNIDAD SANITARIA DEMOLIDA, SECCIÓN SECUNDARIA</p>
---	---

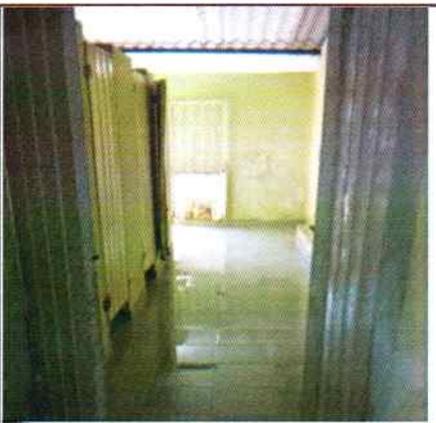
<p>5</p>

<p>UNIDAD SANITARIA SECCIÓN PRIMARIA INUNDADA DEBIDO A UN DÉSNIVEL MAL ESTABLECIDO</p>	<p>6</p>

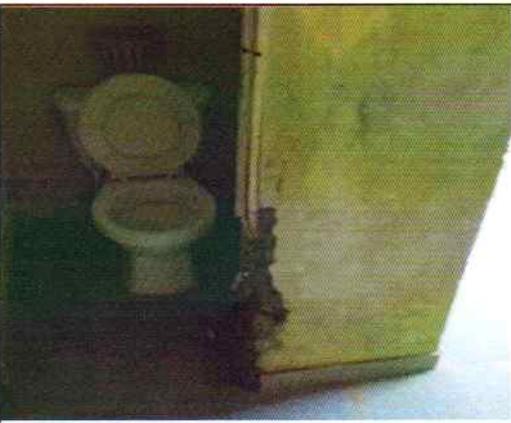
<p>PERDIDA DE MATERIAL EN LA MAMPOSTERIA DE LA UNIDAD SANITARIA - SECCIÓN PRIMARIA.</p>
---	---
