DIAGNÓSTICO CONSTRUCCIÓN DE INFRAESTRUCTURA EDUCATIVA

NOMBRE DE LA INSTITUCIÓN EDUCATIVA: Institución Educativa Rural al Yarumo  
 CODIGO DANE INSTITUCIÓN EDUCATIVA: 286320000379  
 NOMBRE DE LA SEDE EDUCATIVA: Escuela Rural Mixta Asunción  
 CODIGO DANE DE LA SEDE EDUCATIVA: 286320000475  
 Dirección/ Municipio: Orito Departamento: Putumayo  
 FECHA DE VISITA: DIA 8 MES 09 AÑO 2018 JORNADAS MAÑANA  TARDE  NOCHE   
 COORDENADAS GEOGRAFICAS (GPS): X: 76° 49' 43,64" W Y: 0° 36' 53,32" N  
 RECTOR: Hildaora Elisa Pantón URBANA  RURAL   
 E-mail: IERYarumo379@gmail.com TELÉFONO: 3133774414  
 \* La I.E. dispone de predio con certificado de libertad y tradición, escritura a nombre de la I.E. o del Municipio ó resolución de adjudicación de etnias indígenas o afrocolombianos. SI  NO  Tipo de doc.: Escritura Pública  
 No del doc.: 442-70704  
 Anexa documento: SI  NO

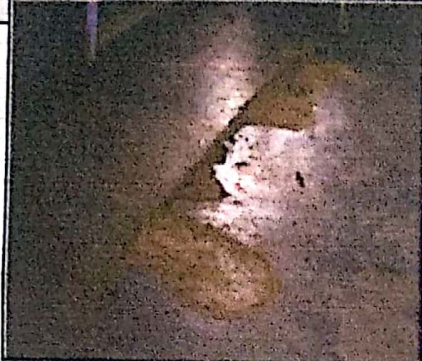
<p>1</p>

<p>ENCHAPE DE PISO RESTAURANTE</p>	<p>2</p>

H. REPOSICIÓN ENCHAPE PARED	Ubicación:		Cant:		UND:		Medidas		Material	
I. REPOSICIÓN ENCHAPE PISO	Ubicación:	Restauran	Cant:	70,8	UND:	m <sup>2</sup>	Medidas		Material

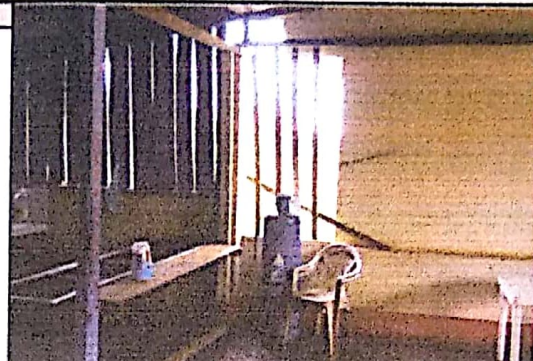
<p>SE REQUIERE CONSTRUCCION DE MESONES PARA LA COCINA DEL RESTAURANTE Y COMEDOR</p>
--	---

F. REPOSICIÓN DE MESÓN	Ubicación:	Restauran	Cant:	3	UND:	Und	Medidas	(2,7x1,1)	Material	Concreto - Enchufe
G. REPOSICIÓN DE MURO	Ubicación:	Restauran	Cant:	17,7	UND:	m <sup>2</sup>	Medidas		Material

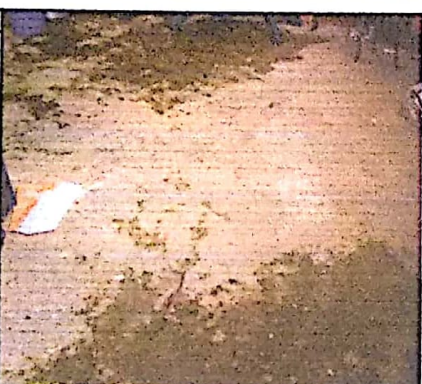
<p>3</p>

<p>ENCHAPE DE PISO, ZONA LAVANDERIA</p>	<p>4</p>

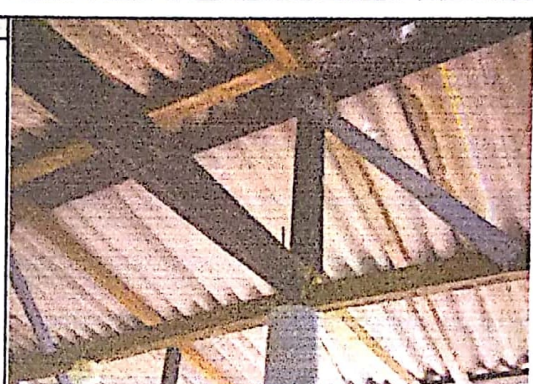
<p>ESTRUCTURA DE CUBIERTA REQUIERE CAMBIO POR ESTRUCTURA METALICA Y ELEVAR 70 Cm</p>
--	---

A. REPOSICIÓN DE TEJA:	Ubicación:	Restauran	Cant:	70,8	UND:	m <sup>2</sup>	Medidas		Material	Tarbo Acústica
B. REPOSICIÓN ESTRUCTURA CUBIERTA:	Ubicación:	Restauran	Cant:	70,8	UND:	m <sup>2</sup>	Medidas		Material	E. Metálica

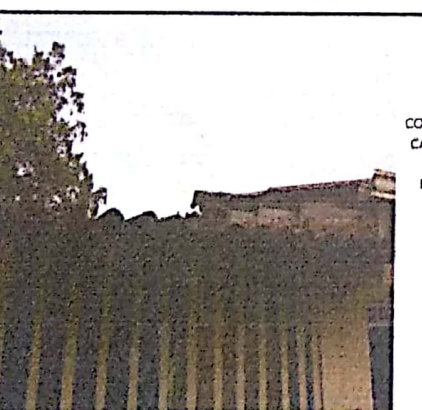
<p>5</p>

<p>SE REQUIERE CONTINUACION DE CANAL DE AGUAS LLUVIAS, RESTAURANTE</p>	<p>6</p>

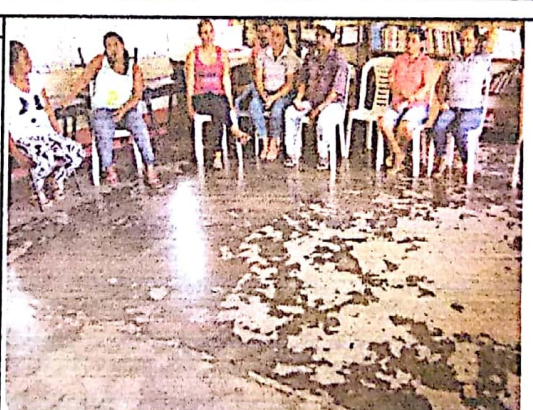
<p>EL PISO DEL AULA 1 Y 2, REPRESENTACION GENERAL</p>
--	---
