DIAGNÓSTICO CONSTRUCCIÓN DE INFRAESTRUCTURA EDUCATIVA

NOMBRE DE LA INSTITUCIÓN EDUCATIVA: Institución Educativa Rural El Yarumo
 CODIGO DANE INSTITUCIÓN EDUCATIVA: 28632000379
 NOMBRE DE LA SEDE EDUCATIVA: Escuela Rural Mixta Santa Rosa del 35
 CODIGO DANE DE LA SEDE EDUCATIVA: 48632000025
 Dirección/ Municipio: Orito Departamento: Putumayo
 FECHA DE VISITA: DIA 8 MES 09 AÑO 2018 JORNADAS MAÑANA TARDE NOCHE
 COORDENADAS GEOGRAFICAS (GPS): X: 76° 47' 58,91" W Y: 0° 39' 11,63" N
 RECTOR: HILDAORA ELSA PANTOJA URBANA RURAL
 E-mail: IER YARUM0379@GMAIL.COM TELÉFONO: 3133774414
 La I.E. dispone de predio con certificado de libertad y tradición, escritura a nombre de la I.E. o del Municipio ó resolución de adjudicación de etnias indígenas o afrocolombianos. SI Tipo de doc.: No del doc.:
 Anexa documento: SI NO

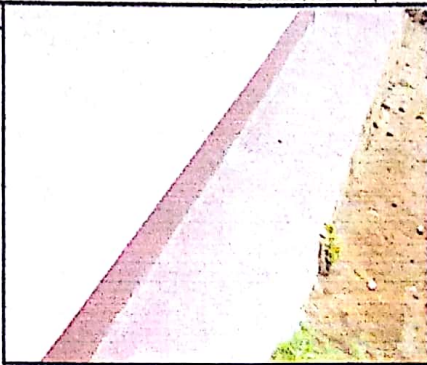
1

<p>ENCHAPE DE PISO, ANDENES PARA EL AULA 1</p>

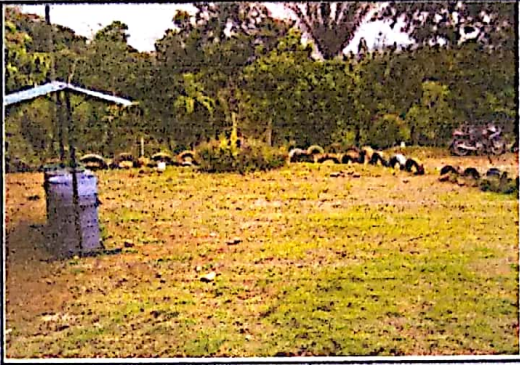
<p>SE REQUIERE MEJORAMIENTO ZONA DE RECREO, PARQUE INFANTIL</p>
3

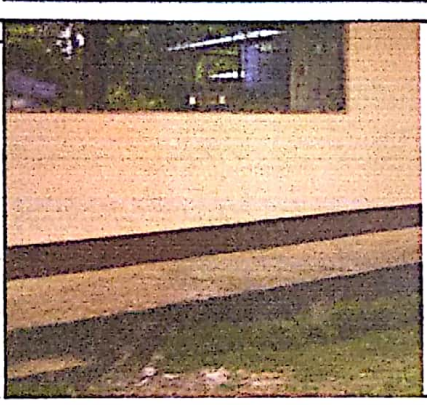
<p>ENCHAPE DE PISO, ANDEN A2, A3</p>

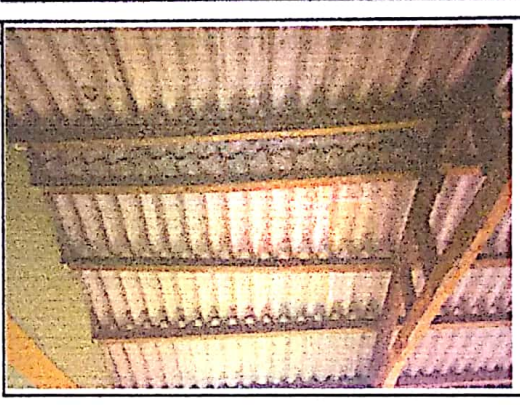
<p>ESTRUCTURA DE CUBIERTA CON FLEXION EXCESIVA DE LOS ELEMENTOS, SE REQUIERE CAMBIO. RESTAURANTE</p>
5

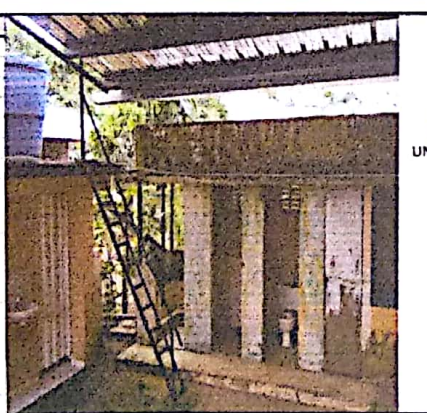
<p>SE REQUIERE DEMOLICION, UNIDAD SANITARIA ANTIGUA.</p>

Actualmente la sede cuenta con dos unidades sanitarias de las cuales una se encuentra inhabilitada y requiere ser demolida. La sede se encuentra a 7,57 km del casco urbano por carretera no pavimentada.

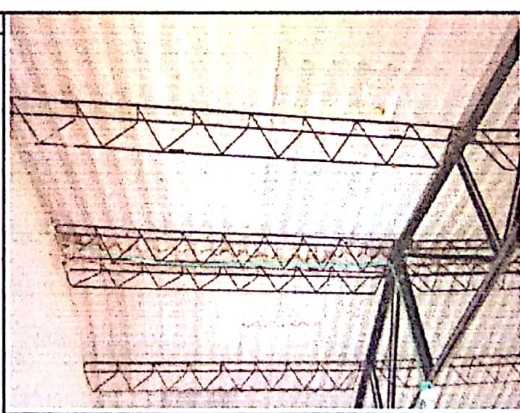
<p>ESTRUCTURA DE CUBIERTA EN DONDE EL TEJADO SE ENCUENTRA MAL AMARRADO. SE REQUIERE UNA ESTRUCTURA QUE SOPORTE FUERZAS DE VIENTO. A2, A3</p>
