DIAGNÓSTICO CONSTRUCCIÓN DE INFRAESTRUCTURA EDUCATIVA

NOMBRE DE LA INSTITUCIÓN EDUCATIVA: Institución Educativa Rural Amazonica
 CODIGO DANE INSTITUCIÓN EDUCATIVA: 286007001516
 NOMBRE DE LA SEDE EDUCATIVA:
 CODIGO DANE DE LA SEDE EDUCATIVA:
 Dirección/ Municipio: Puerto Guzman Departamento: Palmira
 FECHA DE VISITA DIA 27 MES 08 AÑO 2018 JORNADAS MAÑANA TARDE NOCHE
 COORDENADAS GEOGRAFICAS (GPS) X: 76° 24' 15.53" W Y: 0° 57' 42.29" N
 RECTOR: Alvaro Garinán Aparicio Valera URBANA RURAL
 E-mail: 10915166@hotmail.com TELÉFONO: 3112631530
 La I.E. dispone de predio con certificado de libertad y tradición, escritura a nombre de la I.E. o del Municipio ó resolución de adjudicación de etnias indígenas o afrocolombianos. SI NO Tipo de doc.: Escritura 440 No del doc.: 35592
 Anexa documento: SI NO

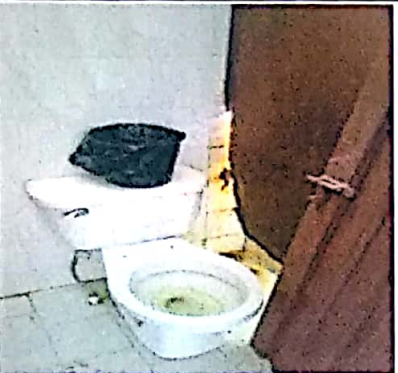
<p>1</p>

<p>DETERIORO EN CUBICULOS BAÑOS 1</p>	<p>2</p>

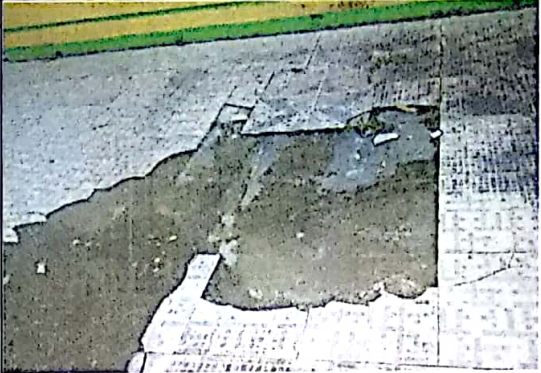
<p>ENCHAPE PISO EXTERNO LABORATORIO</p>
<p>3</p>

F. REPOSICIÓN DE MESÓN	Ubicación:		Cant:		UND:		Medidas	Material	
G. REPOSICIÓN DE MURO	Ubicación:		Cant:		UND:		Medidas	Material	
H. REPOSICIÓN ENCHAPE PARED	Ubicación:	laborat/B3	Cant:	58,75	UND:	m ²	Medidas	Material

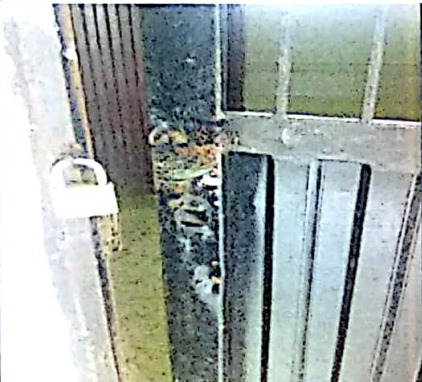
<p>PUERTAS SIN CHAPAS, BAÑOS 1</p>	<p>4</p>

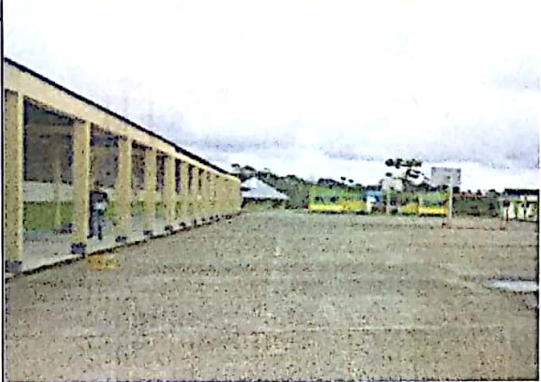
<p>AUSENCIA CANAL DE AGUAS LLUVIAS, PROVOCA INUNDACIONES EN LAS AULAS</p>
<p>5</p>

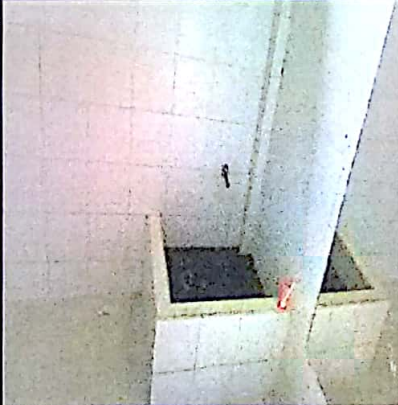
<p>HIDROSANITARIO DE BAÑOS 1 TAPADO EN ALGUNOS PUNTOS</p>	<p>6</p>

EN BAÑOS 1 SE REQUIERE VERIFICAR DAÑOS INTEROS TUBERÍA HIDROSANITARIA, PRESENTA OBSTRUCCIÓN la sede se encuentra ubicada a 600m de la cabecera municipal de Puerto Guzman para el internado se cuenta con un pozo séptico de 15 m pero debido a las lluvias el pozo se inunda y el pozo rebosa - Reubicar pozo. El restaurante escolar carece de muros en concreto.

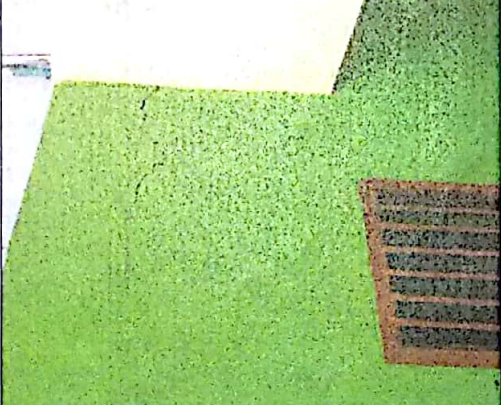
<p>FALLA EN EL MURO DEL BLOQUE 1, SE REQUIERE ATENCIÓN.</p>
