DIAGNÓSTICO CONSTRUCCIÓN DE INFRAESTRUCTURA EDUCATIVA

NOMBRE DE LA INSTITUCIÓN EDUCATIVA: Institución Educativa Rural Rafael Rayas  
 CODIGO DANE INSTITUCIÓN EDUCATIVA: 286001002636  
 NOMBRE DE LA SEDE EDUCATIVA: Escuela Rural Mixta San Eduardo  
 CODIGO DANE DE LA SEDE EDUCATIVA: 286001002067  
 Dirección/ Municipio: Puerto Aseman Departamento: Putumayo  
 FECHA DE VISITA: DIA 21 MES 08 AÑO 2018 JORNADAS: MAÑANA  TARDE  NOCHE   
 COORDENADAS GEOGRAFICAS (GPS): X: 76° 27' 58,47" W Y: 0° 55' 49,77" N  
 RECTOR: Wills Jairo Burbano Hernández URBANA  RURAL   
 E-mail: iarorrafaelrayas1987@hotmail.es TELÉFONO: 3142782967  
 La I.E. dispone de predio con certificado de libertad y tradición, escritura a nombre de la I.E. o del Municipio ó resolución de adjudicación de etnias indígenas o afrocolombianos. SI  NO  Tipo de doc.: Escritura  
 No del doc.: 56560  
 Anexa documento: SI  NO

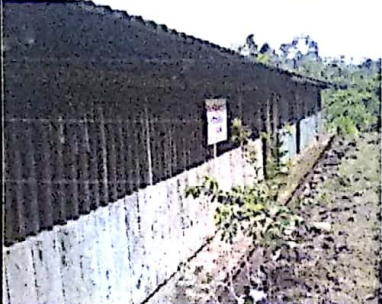
<p>1</p>

<p>ESCUELA CONSTRUIDA EN MADER, PRESENTA DETERIORO GENERAL</p>	<p>2</p>

Se recomienda la reconstrucción de la escuela dejando atrás la madera

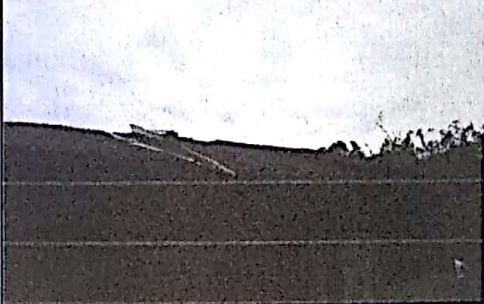
<p>CUBIERTA DETERIORADA, SE PRESENTAN GRANDES AGUJEROS</p>
---	--

A. REPOSICIÓN DE TEJA:	Ubicación: <u>Aula Rastor</u>	Cant: <u>5</u>	UND: <u>Und</u>	Medidas: <u>7m x 1m</u>	Material: <u>Elamit</u>
B. REPOSICIÓN ESTRUCTURA CUBIERTA	Ubicación: <u>Aula/Rastor</u>	Cant: <u>63/64</u>	UND: <u>m<sup>2</sup></u>	Medidas:	Material:

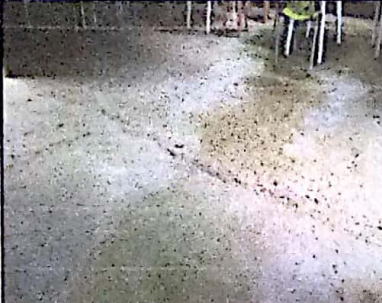
<p>3</p>

<p>EL PISO CARECE DE ENCHAPE</p>	<p>4</p>

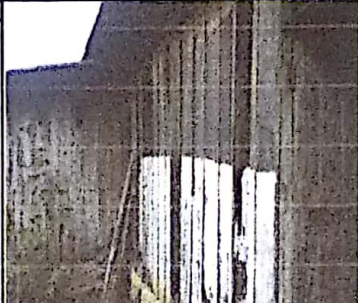
<p>ESTADO DE LOS MUROS ACTUALES</p>
--	--
