DIAGNÓSTICO CONSTRUCCIÓN DE INFRAESTRUCTURA EDUCATIVA

NOMBRE DE LA INSTITUCIÓN EDUCATIVA: Centro Educativo Romal el Danzón  
 CODIGO DANE INSTITUCIÓN EDUCATIVA: 28656802874  
 NOMBRE DE LA SEDE EDUCATIVA:  
 CODIGO DANE DE LA SEDE EDUCATIVA:  
 Dirección/Municipio: Pocanto Asis Departamento: Panamá  
 FECHA DE VISITA: DIA 17 MES 09 AÑO 2018 JORNADAS:  MAÑANA  TARDE  NOCHE   
 COORDENADAS GEOGRAFICAS (GPS): X: 76° 27' 30.44" W Y: 0° 35' 34.58" N  
 CONTACTO: Aivaro Abel Quiroz Gomez URBANA  RURAL   
aivarogomez43@gmail.com TELÉFONO: 310618609  
 La I.E. dispone de predio con certificado de libertad y tradición, escritura a nombre de la I.E. o del Municipio ó resolución de adjudicación de etnias indígenas o afrocolombianos. SI  NO   
 Tipo de doc.: ESCRITURA PUBLICA No del doc.: 442-6432  
 Anexa documento: SI  NO

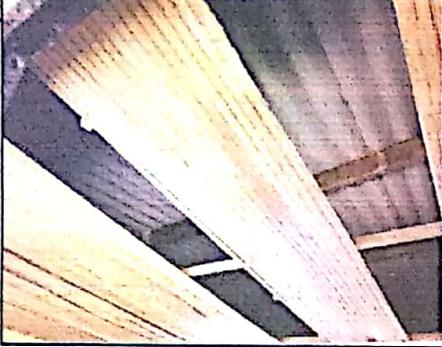
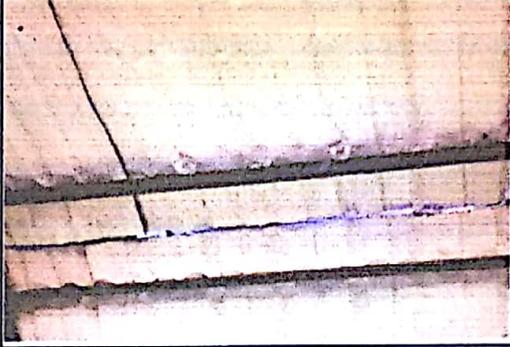
CIELO RASO INCOMPLETO. AULA 3		TEJA TERMOACUSTICA MAL INSTALADA, SE PRESENTAN GOTERAS. AULA 1 DESHABILITADA.

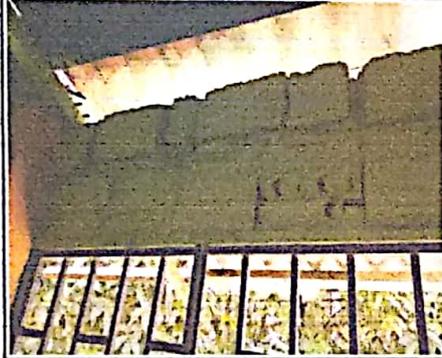
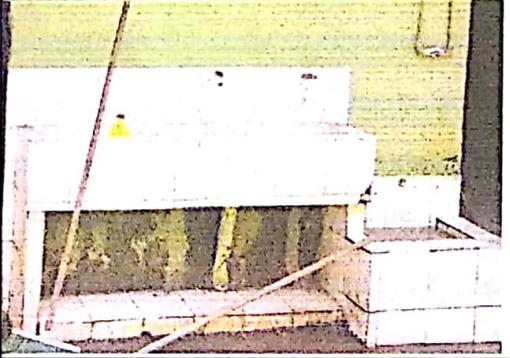
ESPACIO PARA RECTORIA CARECE DE VIGAS DE AMARRE. SE REQUIERE REFORZAMIENTO ESTRUCTURAL.		SE REQUIERE SUSTITUCIÓN DE PILA LAVA TRAPEROS, ACTUALMENTE FOCO DE ZANCUDOS.

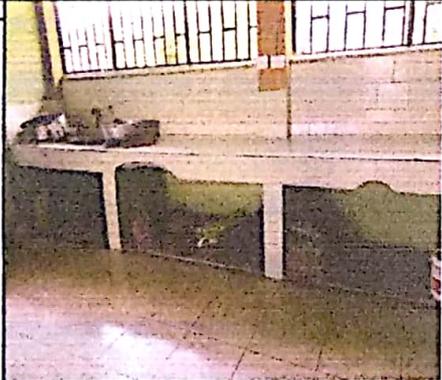
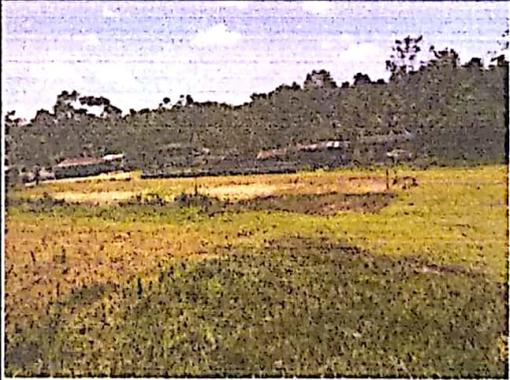
SE REQUIERE ADECUACION DE RESTAURANTE ANTIGUO COMO RECTORIA. MOTIVO: TRASLADO DEL ESPACIO DE RESTAURANTE. DEMOLER COCINA		SE REQUIERE CERRAMIENTO PARA LA SEDE PRINCIPAL. MOTIVO: SEGURIDAD DE LOS ESTUDIANTES.
