DIAGNÓSTICO CONSTRUCCIÓN DE INFRAESTRUCTURA EDUCATIVA

NOMBRE DE LA INSTITUCIÓN EDUCATIVA:	CENTRO EDUCATIVO INDIGENA AWA VERDE										
CODIGO DANE INSTITUCIÓN EDUCATIVA:	252835006343										
NOMBRE DE LA SEDE EDUCATIVA:	CUCHILLA ALBI										
CODIGO DANE DE LA SEDE EDUCATIVA:	452835006482										
Dirección/ Municipio:	SAN ANDRES DE TUMACO					Departamento			NARIÑO		
FECHA DE VISITA	DIA	7	MES	10	AÑO	2018	JORNADAS	MAÑANA	X	TARDE	NOCHE
COORDENADAS GEOGRAFICAS (GPS)					X:	1°17'37.0"N					
					Y:	78°24'33.7"W					
RECTOR:	MARTHA LUCIA ORTIZ					URBANA		RURAL	X		
E-mail:						TELÉFONO:	3178530640				
* La I.E. dispone de predio con certificado de libertad y tradición, escritura a nombre de la I.E. o del Municipio ó resolución de adjudicación de etnias indígenas o afrocolombianos.	SI		NO	X	Tipo de doc.:						
					No del doc.:						
	Anexa documento:	SI		NO

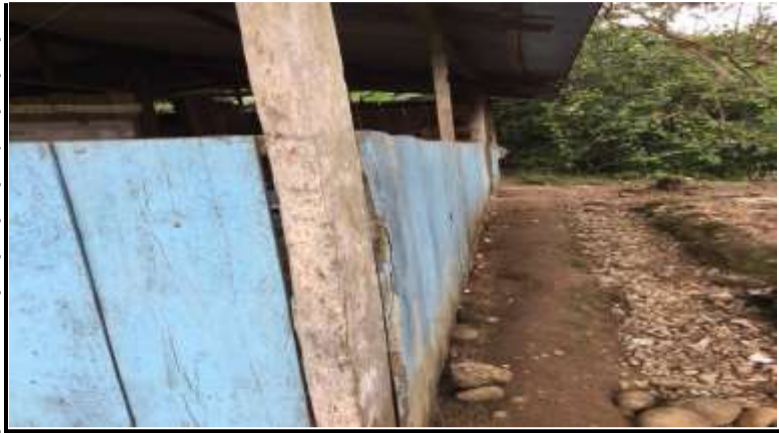
DETALLE DE MUROS EN MADERA

G. REPOSICIÓN DE MURO	Ubicación	BATERIA SANITARIA Y A	Cant	71	UNC	M2	Medidas		Material	MADERA
H. REPOSICIÓN ENCHAPE PARED	Ubicación	AULA	Cant	20	UNC	M2	Medidas	5x4	Material	CERAMICA

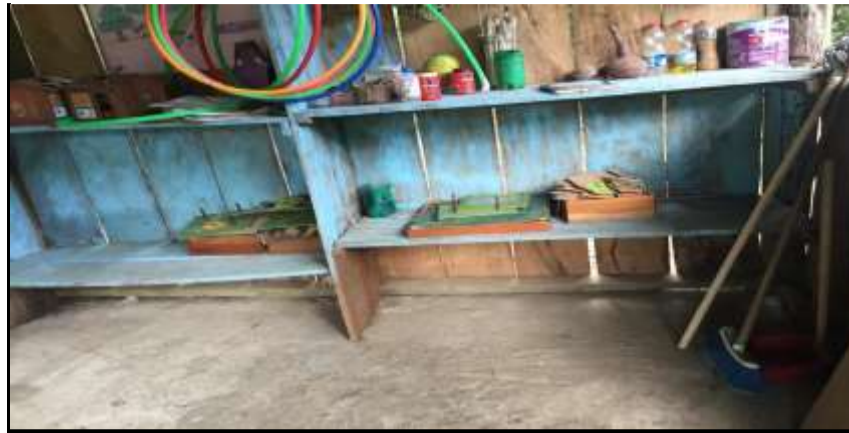
SALON DE CLASE

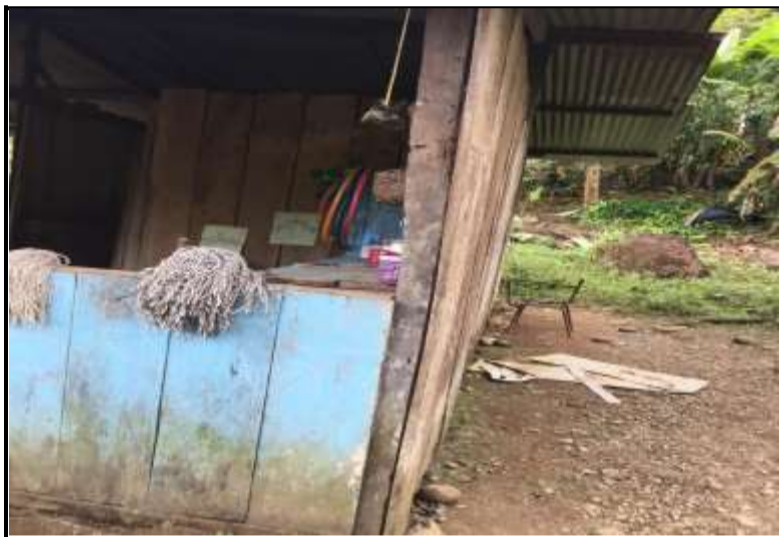
PISO DETERIORADO

EN LAS AULAS LOS MUROS, EL PISO ESTAN DETERIORADOS

I. REPOSICIÓN ENCHAPE PISO	Ubicación	AULA	Cant	133	UNC	M2	Medidas	15X8,9	Material	CERAMICA
J. REPOSICIÓN POSETA LAVATRAPEROS	Ubicación	B/ SANITARIA	Cant	1	UNC	UND	Medidas		Material

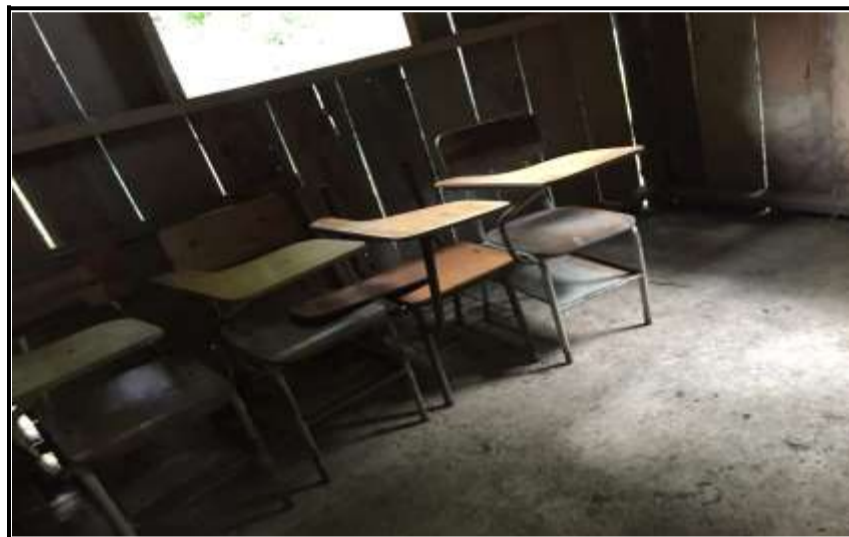
PISO DETERIORADO
