DIAGNÓSTICO CONSTRUCCIÓN DE INFRAESTRUCTURA EDUCATIVA

NOMBRE DE LA INSTITUCIÓN EDUCATIVA:		CENTRO EDUCATIVO LA VARIANTE SEDE PORVENIR											
CODIGO DANE INSTITUCIÓN EDUCATIVA:		252835002461											
NOMBRE DE LA SEDE EDUCATIVA:		CENTRO EDUCATIVO LA VARIANTE SEDE PORVENIR											
CODIGO DANE DE LA SEDE EDUCATIVA:		252835002461											
Dirección/ Municipio:		SAN ANDRES DE TUMACO					Departamento		NARIÑO				
FECHA DE VISITA	DIA	15	MES	8	AÑO	2018	JORNADAS	MAÑANA	X	TARDE		NOCHE	X
COORDENADAS GEOGRAFICAS (GPS)					X:	1°26'39.4"N							
					Y:	78°37'56.9"W							
RECTOR:	MARIA CORTES					URBANA		RURAL	X				
E-mail:	mariaalejandrincortes@live.com					TELÉFONO:	3113548068

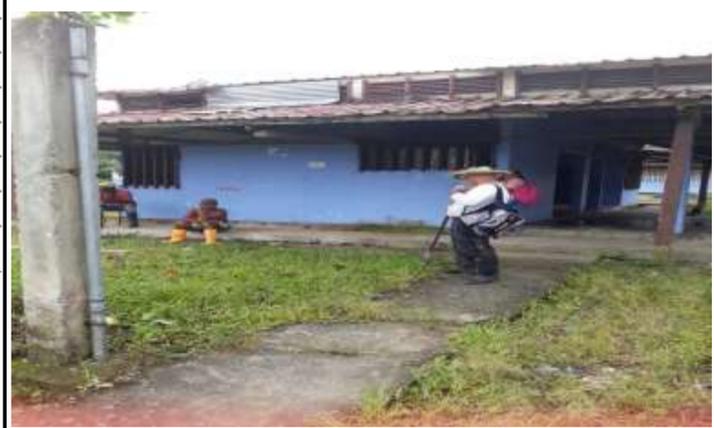
1	FACHADA PRINCIPAL	2	DETALLE DE PASILLO

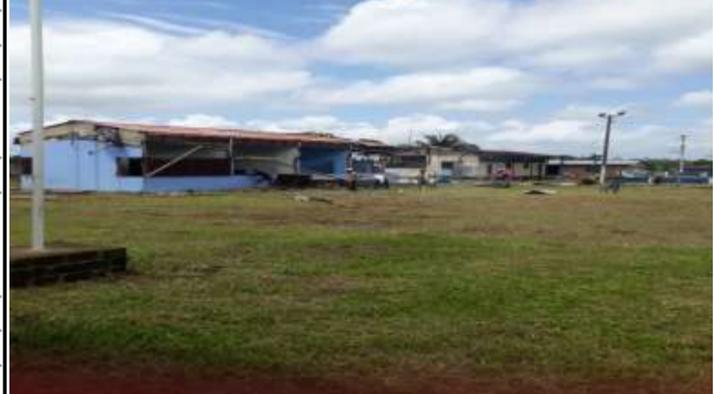
3	FACHADA LATERAL	4	SALONES

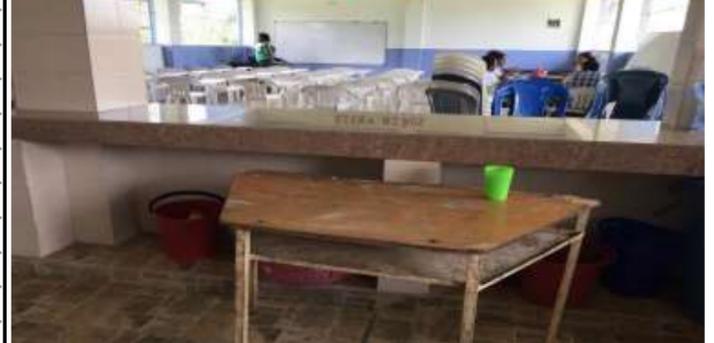
5	COMEDOR	6	DETALLE DE MURO SALON
