**DIAGNÓSTICO CONSTRUCCIÓN DE INFRAESTRUCTURA EDUCATIVA**

NOMBRE DE LA INSTITUCIÓN EDUCATIVA:		CENTRO EDUCATIVO BOCAS DE CURAY											
CODIGO DANE INSTITUCIÓN EDUCATIVA:		25283001210											
NOMBRE DE LA SEDE EDUCATIVA:		COLORADO											
CODIGO DANE DE LA SEDE EDUCATIVA:		252835001538											
Dirección/ Municipio:		SAN ANDRES DE TUMACO				Departamento			NARIÑO				
FECHA DE VISITA	DIA	5	MES	8	AÑO	2018	JORNADAS	MAÑANA	X	TARDE		NOCHE	
COORDENADAS GEOGRAFICAS (GPS)		X:		1°51'23.1"N									
		Y:		78°32'08.3"W									
RECTOR:	GLORIA DELFINA MOSQUERA						URBANA		RURAL	X			
E-mail:	<a href="mailto:gloriamosquera@gmail.com">gloriamosquera@gmail.com</a>						TELÉFONO:	3104007064

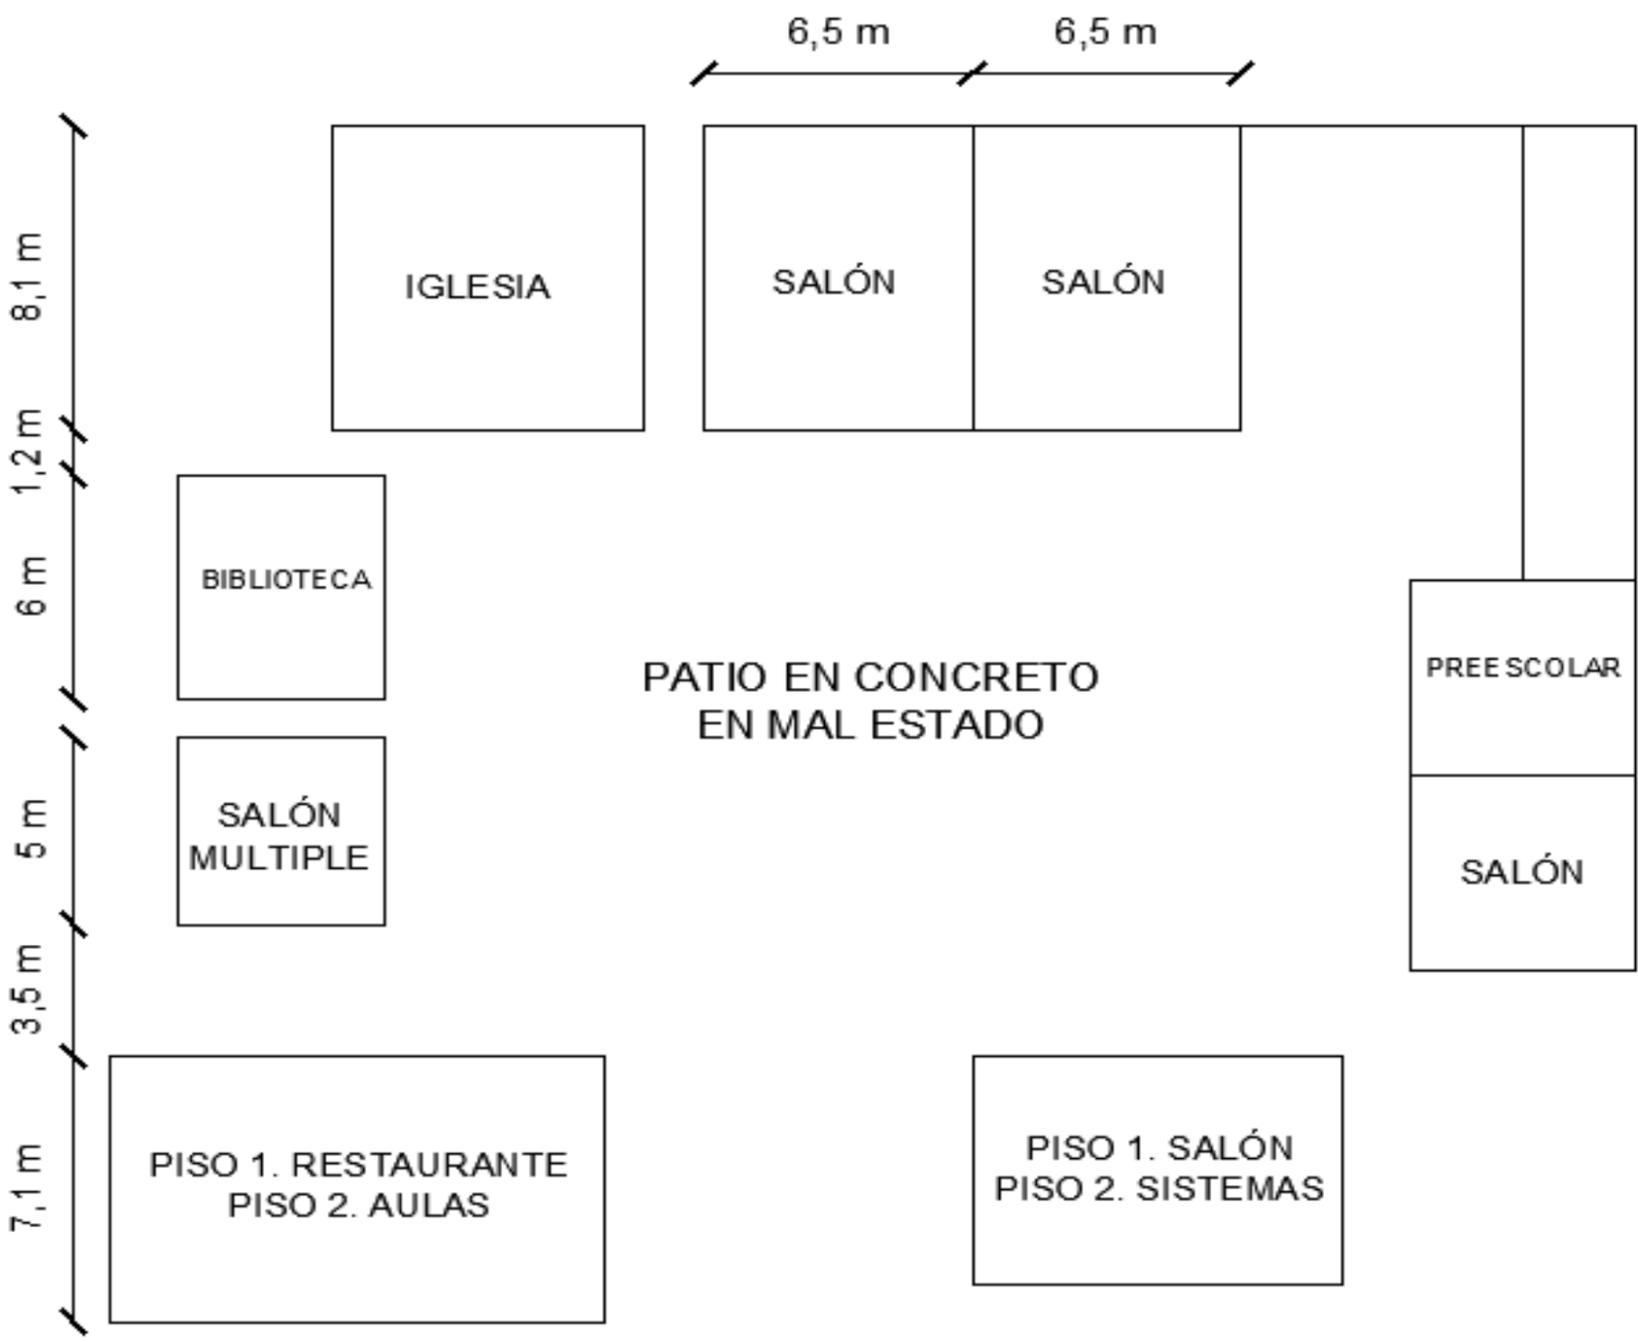
Se necesita la construcción de biblioteca ya que el espacio destinado se encuentra en pesimas condiciones

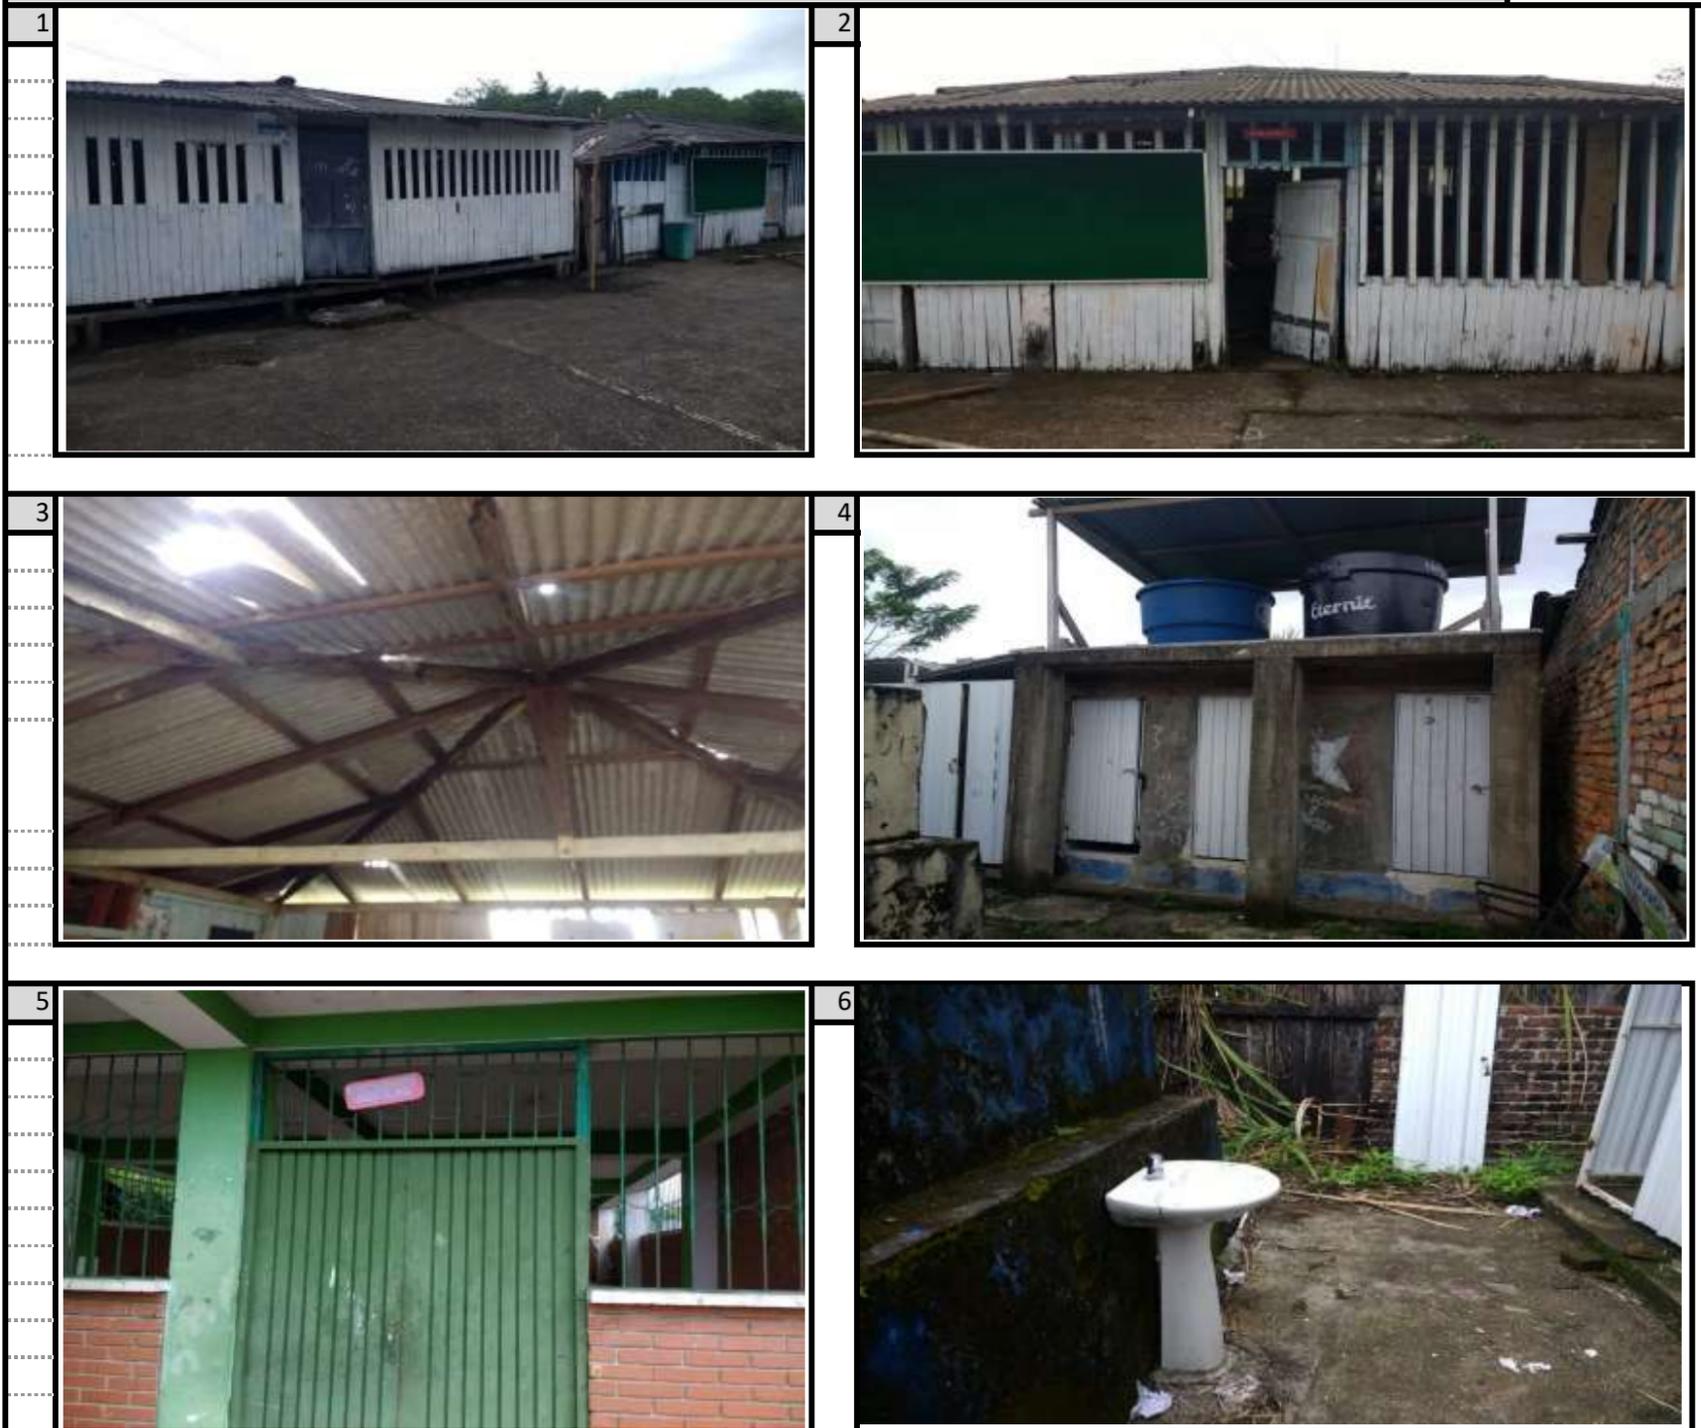
*El salón, la biblioteca, el salon multiple son en madera en mal estado, se hace necesario demolerlos y hacerlos nuevamente*

*Se requiere mejorar la bateria sanitaria y arreglo de los salones*
