DIAGNÓSTICO CONSTRUCCIÓN DE INFRAESTRUCTURA EDUCATIVA

NOMBRE DE LA INSTITUCIÓN EDUCATIVA:		PEÑA COLORADA												
CODIGO DANE INSTITUCIÓN EDUCATIVA:		252835000345												
NOMBRE DE LA SEDE EDUCATIVA:		PEÑA COLORADA												
CODIGO DANE DE LA SEDE EDUCATIVA:		252835000345												
Dirección/ Municipio:		SAN ANDRES DE TUMACO				Departamento		NARIÑO						
FECHA DE VISITA		DIA	13	MES	8	AÑO	2018	JORNADAS	MAÑANA	X	TARDE		NOCHE	X
COORDENADAS GEOGRAFICAS (GPS)		X:	1°34'15.8"N											
		Y:	78°44'47.6"W											
RECTOR:		FERNANDO CAICEDO				URBANA				RURAL		X		
E-mail:		fernandocaicedo1971@gmail.com				TELÉFONO:		3103563437

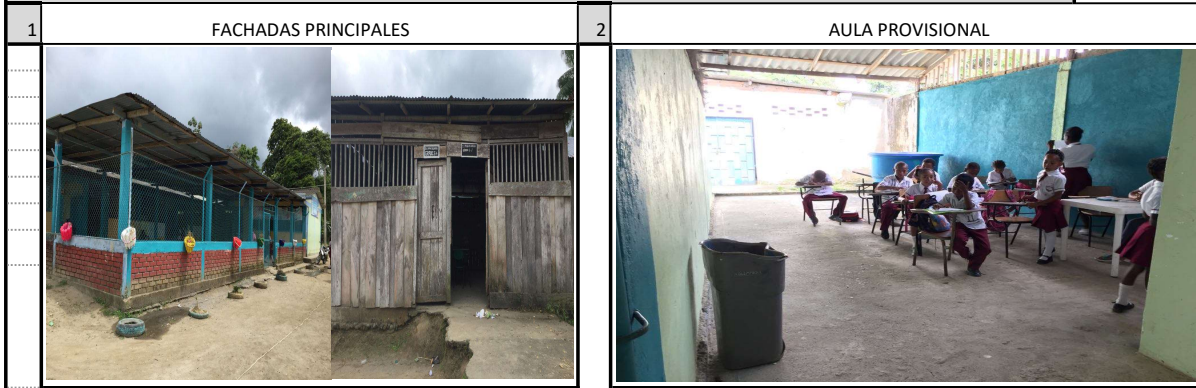
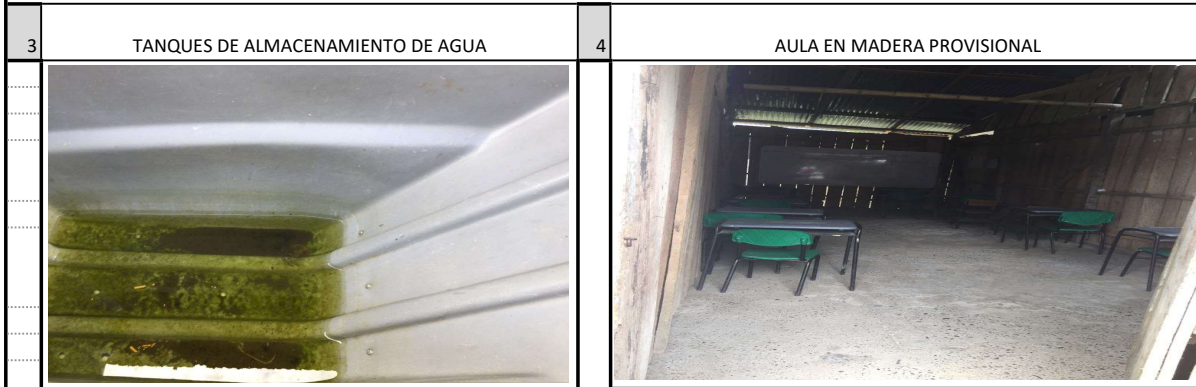
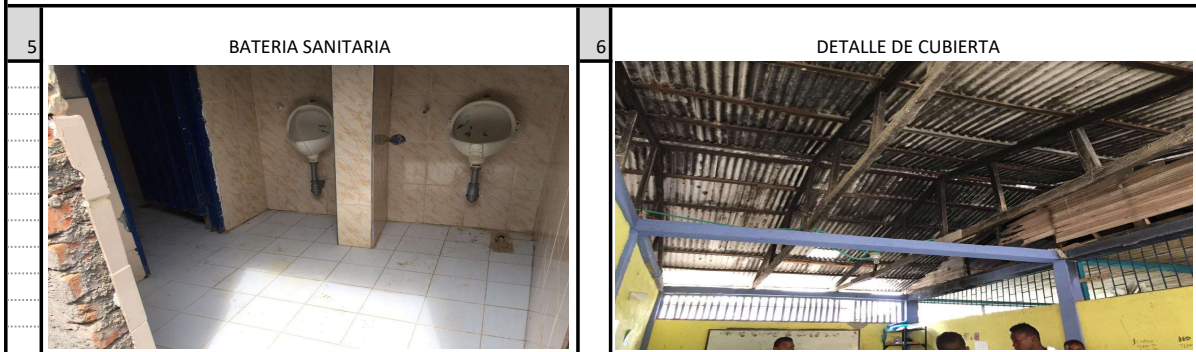
Se necesita tanque de agua, cubierta, cielorraso, falta salones para niños, faltan sillas.

Falta piso para los salones
