DIAGNÓSTICO CONSTRUCCIÓN DE INFRAESTRUCTURA EDUCATIVA

NOMBRE DE LA INSTITUCIÓN EDUCATIVA:		INSTITUCION EDUCATIVA INDIGENA AWA HOJAL											
CODIGO DANE INSTITUCIÓN EDUCATIVA:		452835006661											
NOMBRE DE LA SEDE EDUCATIVA:		INDIGENA AWA SALVI											
CODIGO DANE DE LA SEDE EDUCATIVA:		452835006440											
Dirección/ Municipio:		SAN ANDRES DE TUMACO					Departamento		NARIÑO				
FECHA DE VISITA	DIA	28	MES	9	AÑO	2018	JORNADAS	MAÑANA	<input checked="" type="checkbox"/>	TARDE	<input type="checkbox"/>	NOCHE	<input type="checkbox"/>
COORDENADAS GEOGRAFICAS (GPS)										X:	1°20'52.0"N		
										Y:	78°29'47.1"W		
RECTOR:	JOSE RAFAEL P						URBANA	<input type="checkbox"/>	RURAL	<input checked="" type="checkbox"/>			
E-mail:							TELÉFONO:	3182182503

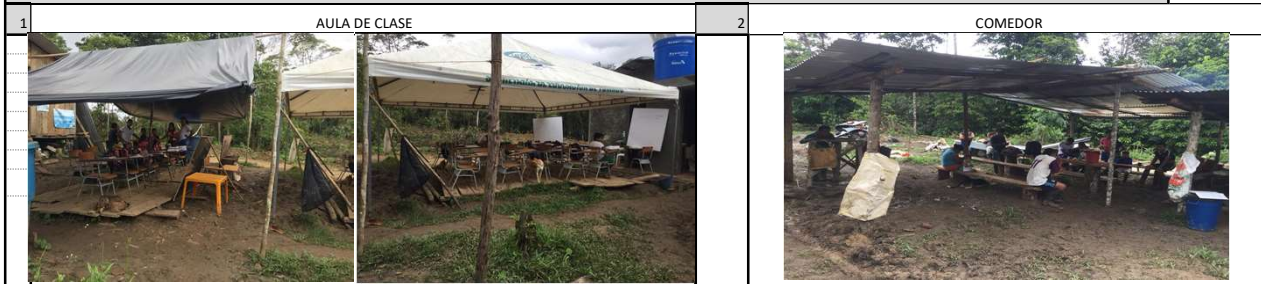
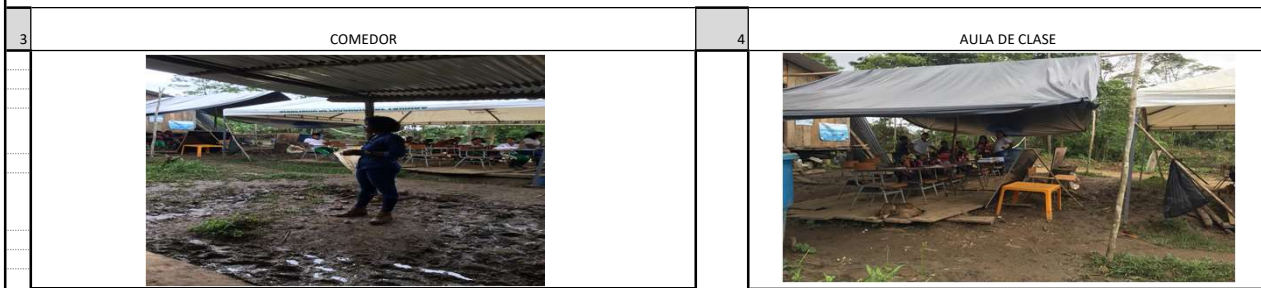
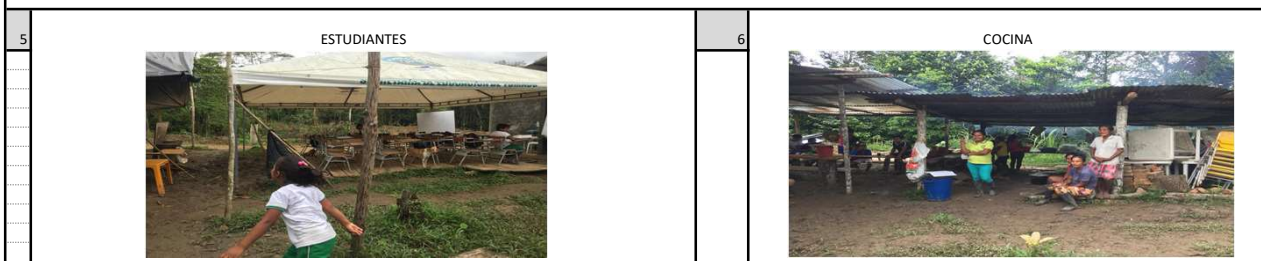
V. REGISTRO FOTOGRÁFICO : Identificar las áreas afectadas, cuando requiera demolición o reposición o mejoramiento

la sede salví no cuenta con una batería sanitaria, ni con unas aulas en buen estado y tampoco con un comedor con una buena higiene que ya cuando se crece el río a los estudiantes les tocaba improvisar aulas, en estos momentos decidieron armar unas aulas, comedor y cocina ya que el río estaba crecido.

la sede requiere construccion de bateria sanitaria urgente

A. REPOSICIÓN DE TEJA:	Ubicación:	SALONES	Cant:	50	UND:	m2	Medidas		Material	ZINC
B. REPOSICIÓN ESTRUCTURA CUBIERTA:	Ubicación:	SALONES	Cant:	75	UND:	ML	Medidas	4*2"	Material	MADERA

F. REPOSICIÓN DE MESÓN	Ubicación:		Cant:		UND:		Medidas		Material	
G. REPOSICIÓN DE MURO	Ubicación:	SALONES	Cant:	45	UND:	M2	Medidas	6*2,5	Material	MADERA

K. REPOSICIÓN DE PUERTAS:	Ubicación:	SALONES	Cant:	2	UND:	UND	Medidas	2.10*0,90	Material	ALUMINIO
L. REPOSICIÓN DE VENTANAS:	Ubicación:	SALONES	Cant:	5	UND:	UND	Medidas	2.10X1,20	Material	REJA EN ALUMINIO
