DIAGNÓSTICO CONSTRUCCIÓN DE INFRAESTRUCTURA EDUCATIVA

NOMBRE DE LA INSTITUCIÓN EDUCATIVA:	INSTITUCION EDUCATIVA EL PILON										
CODIGO DANE INSTITUCIÓN EDUCATIVA:	219050000488										
NOMBRE DE LA SEDE EDUCATIVA:											
CODIGO DANE DE LA SEDE EDUCATIVA:	219050000488										
Dirección/ Municipio:	VEREDA EL PILON - MERCADERES				Departamento			Cauca			
FECHA DE VISITA	DIA	MES	AÑO	JORNADAS	MAÑANA	X	TARDE	NOCHE	JORDANA COMPLETA		
COORDENADAS GEOGRAFICAS (GPS)				X:							
				Y:

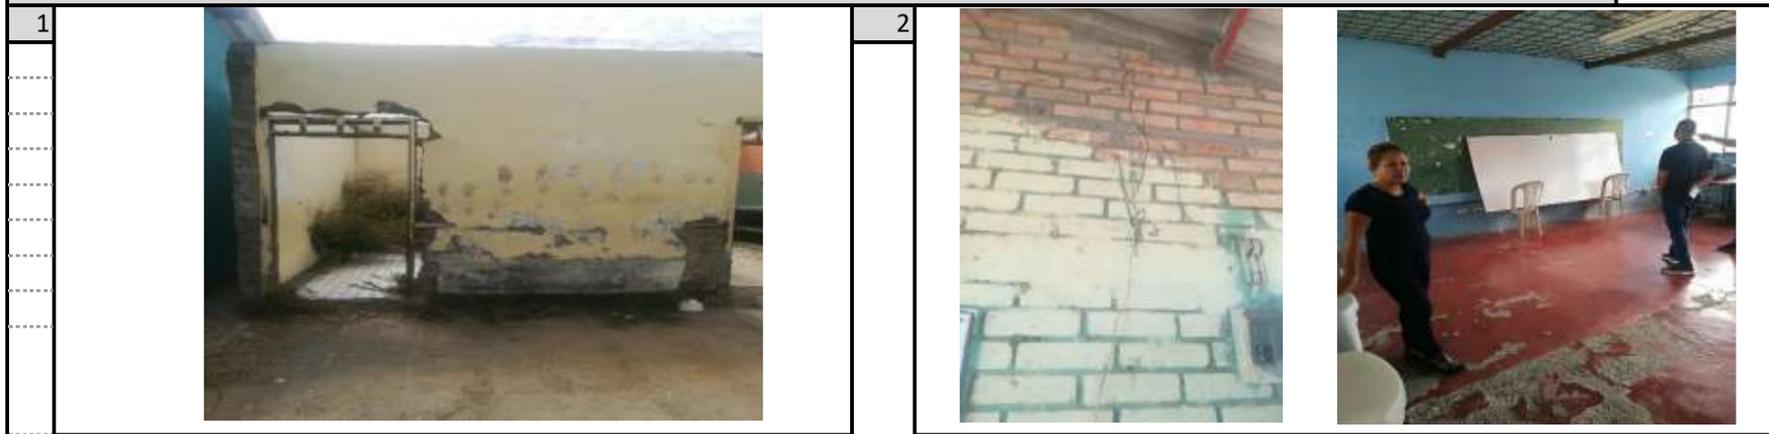
Amplie si considera : EL SITIO DONDE FUNCIONABA LA COCINA Y UN DORMITORIO PRESNTA FALLAS ESTRUCUTRALES Y GENERA UN PELIGRO INMINENTE

ANTIGUA COCINA CON FALLAS ESTRUCTURALES

AULAS CON PISOS E INSTALACIONES ELECTRICAS DEFIENTES

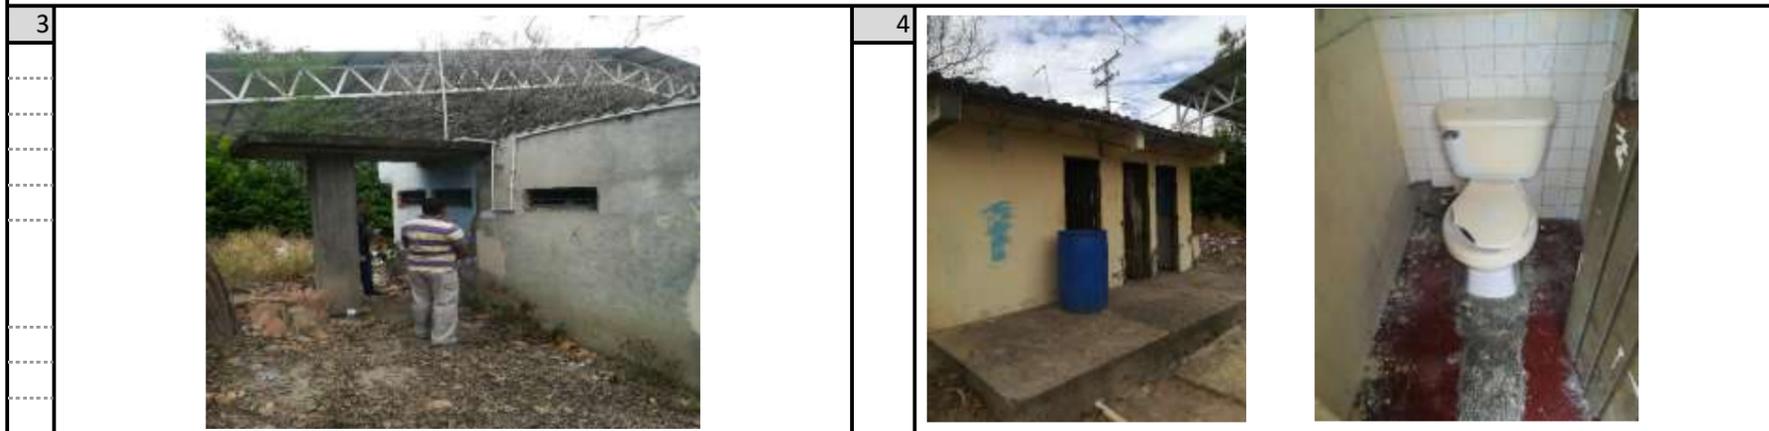
LOSA TANQUE, PARTE TRASERA DE BATERIA SANITARIA

BATERIA SANITARIA, INODOROS DAÑODOS

1. Se requiere la adecuación de la batería sanitaria debido a su mal estado y desprendimiento de materiales que afectan el buen uso del espacio.

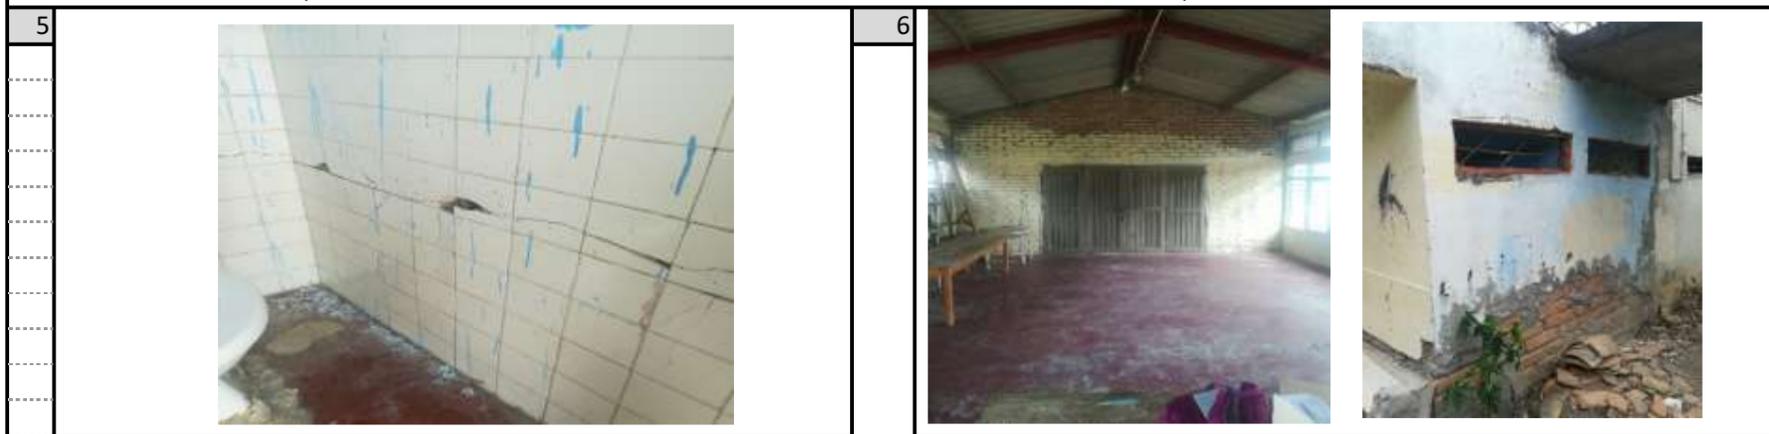
ENCHAPES Y MURO CON FISURAS

AULA 4 Y BATERIA SANITARIA

2. Se requiere la adecuación del aula 4 se encuentra en muy mal estado, la cubierta presenta tejas de a.c en mal estado
