DIAGNÓSTICO CONSTRUCCIÓN DE INFRAESTRUCTURA EDUCATIVA

NOMBRE DE LA INSTITUCIÓN EDUCATIVA:		RAUL OREJUELA BUENO												
CODIGO DANE INSTITUCIÓN EDUCATIVA:		276109002009												
NOMBRE DE LA SEDE EDUCATIVA:		EDUARDO SANTOS												
CODIGO DANE DE LA SEDE EDUCATIVA:		276109001886												
Dirección/ Municipio:		VEREDA JUAQUINCITO				Departamento		VALLE DEL CAUCA						
FECHA DE VISITA	DIA	01	MES	08	AÑO	2018	JORNADAS	MAÑANA	X	TARDE		NOCHE		
COORDENADAS GEOGRAFICAS (GPS)		X:	77° 23' 57" W											
		Y:	03° 17' 28" N											
RECTOR:	ROSA NINFA CUERO SANTANA						URBANA		RURAL	X				
E-mail:	i.e.raulorejuelabueno@hotmail.com						TELÉFONO:	316 3535169

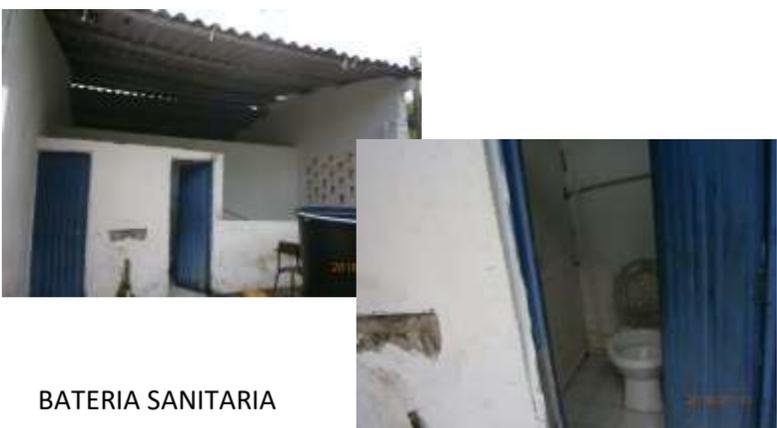
<p>BATERIA SANITARIA</p>	2

LA BATERIA SANITARIA FUNCIONA, PERO AL IGUAL QUE EL RESTO DE LA SEDE, PRESENTA PROBLEMAS DE CUBIERTA.
