DIAGNÓSTICO CONSTRUCCIÓN DE INFRAESTRUCTURA EDUCATIVA

| NOMBRE DE LA INSTITUCIÓN EDUCATIVA: | | I.E.R LA COMARCA | | | | | | | | | | | |
| NOMBRE DE LA SEDE EDUCATIVA: | | E.R VILLA NUEVA | | | | | | | | | | | |

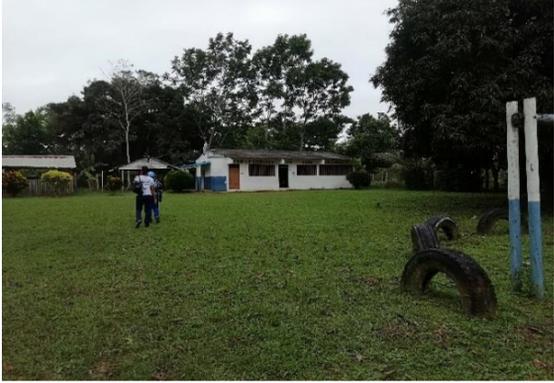
| <p>1 CAMBIO DE CUBIERTA</p> | <p>2 ESTRUCTURA METALICA</p> |

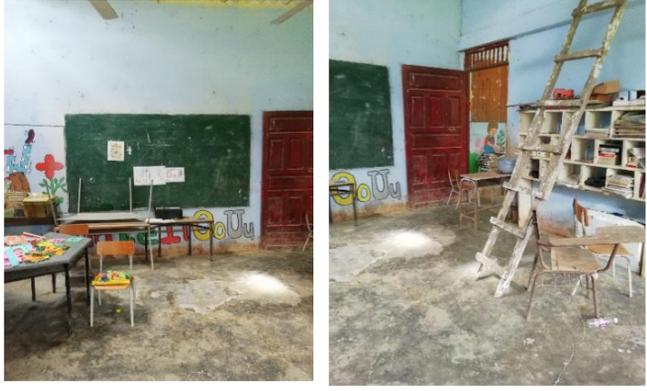
| <p>3 ENCHAPE DE PISOS AULAS</p> | <p>4 ENCHAPE DE COCINA</p> |

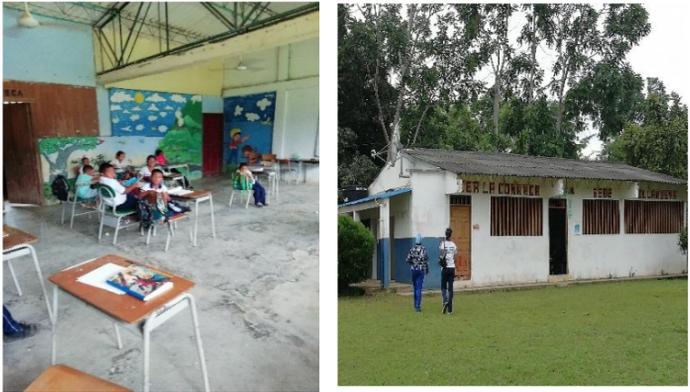
| <p>5 PINTURA DE ESCUELA</p> | <p>6 BAÑOS</p> |

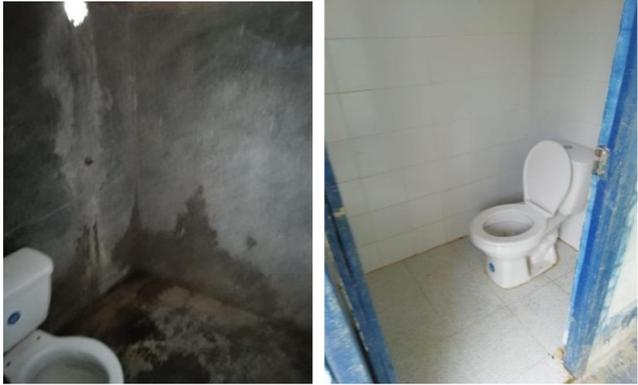
| 1 | BAÑOS | 2 | PISOS |

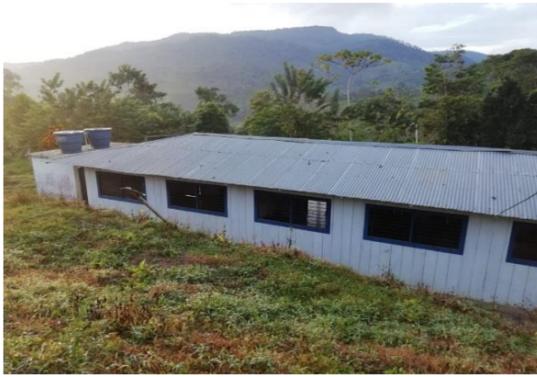
| 3 | CUBIERTA | 4 | ANDENES |

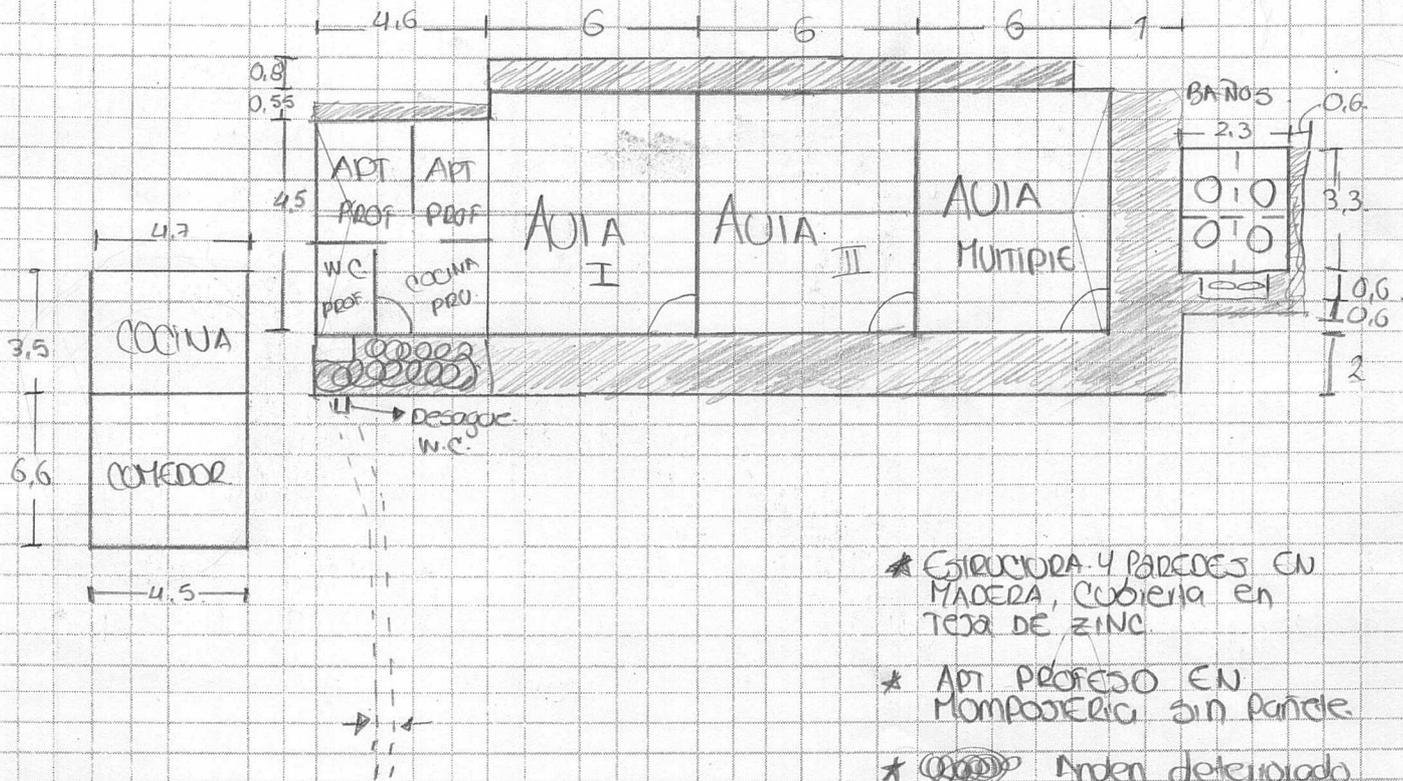
- * ESTRUCTURA Y PAREDES EN MADERA, CUBIERTA EN TEJA DE ZINC.
- * APT PROFESO EN MOMPASTERIA SIN PARED.
- * ~~W.C.~~ Andén deteriorado
- * Mesaón Concreto 1x4.45

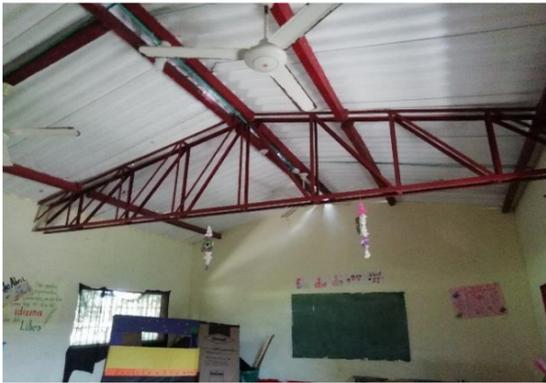
| 1 | MANTENIMIENTO DE CUBIERTA | 2 | CAMBIO DE SANITARIOS |

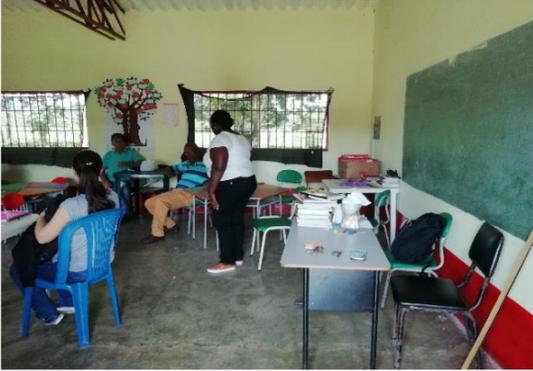
| 5 | ENCHAPE PISOS | 6 | PINTURA |

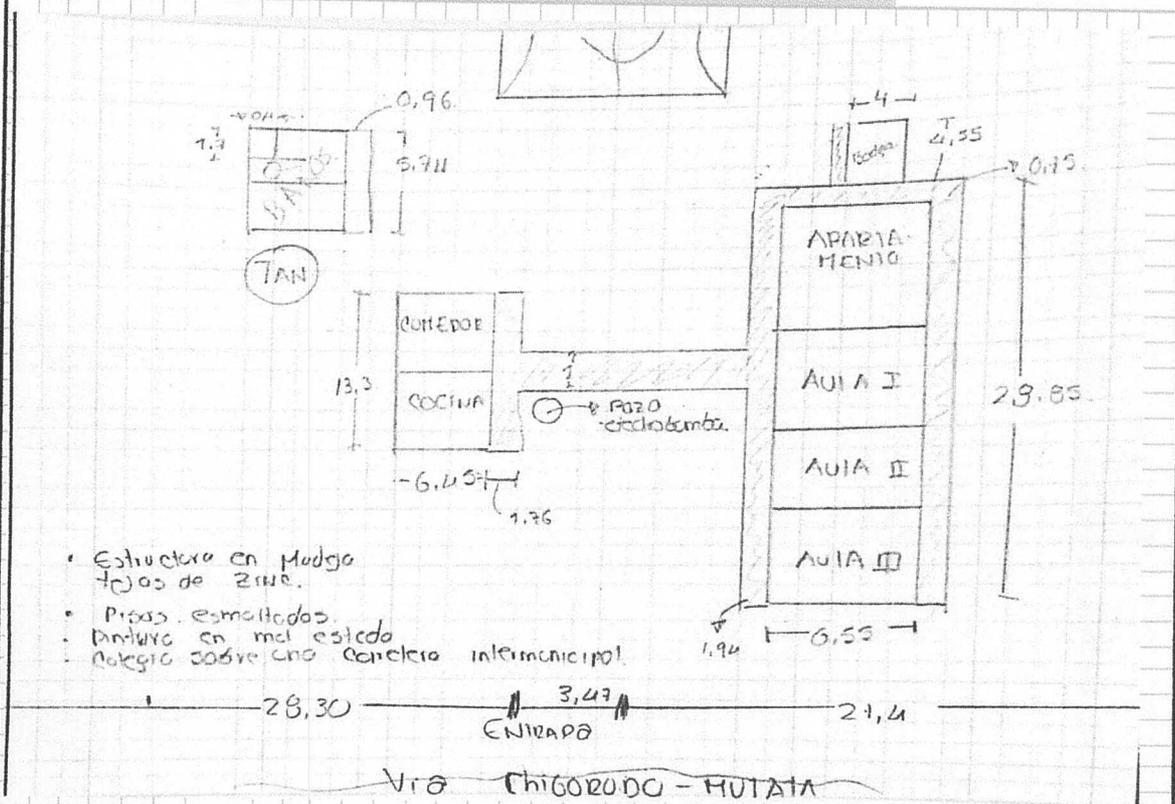
- Estructura en Módulo de 21m.
- Pisos esmaltados.
- Pintura en mal estado
- Alegria sobre una concrete intermunicipal

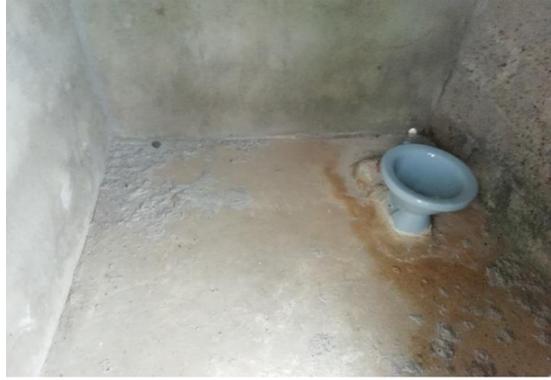
| <p>1 BAÑOS</p> | <p>2 CUBIERTA</p> |

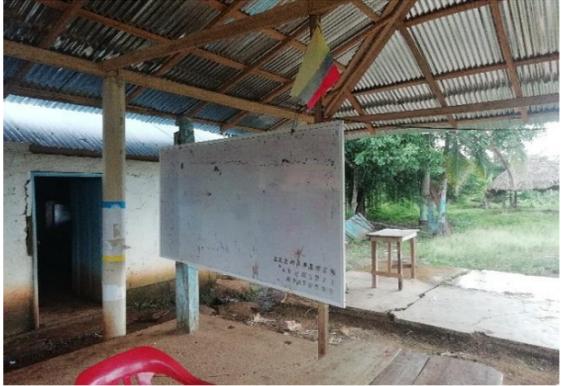
| <p>3 PISOS</p> | <p>4 PUERTAS</p> |

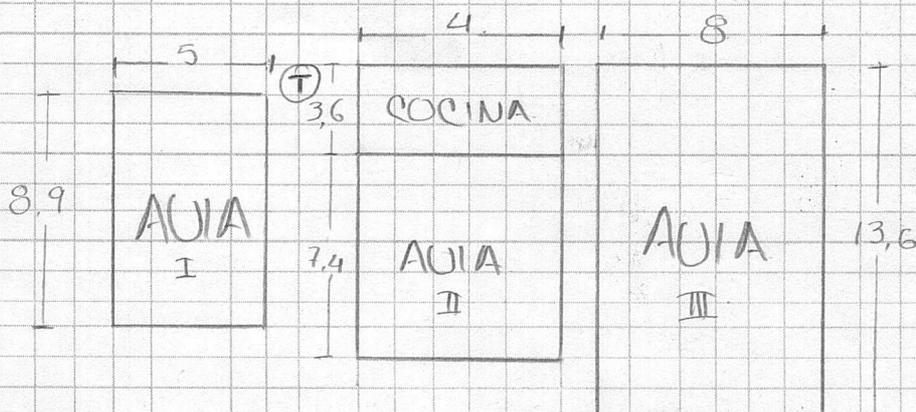
* BAÑOS
 1 Mampostería con teja Compesnc sin enchape
 2 solo tienen 1. Sanitaria

* AUIA III Cubierta en teja de zinc. estructura en madera Columnas en material Piso AFINADO (MAI estado).

* AUI I - II Cubierta Teja de zinc y estructura en madera Piso en tierra.

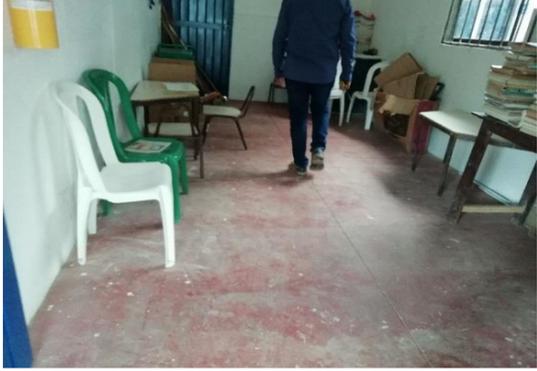
| <p>1 AULAS</p> | <p>2 COCINA</p> |

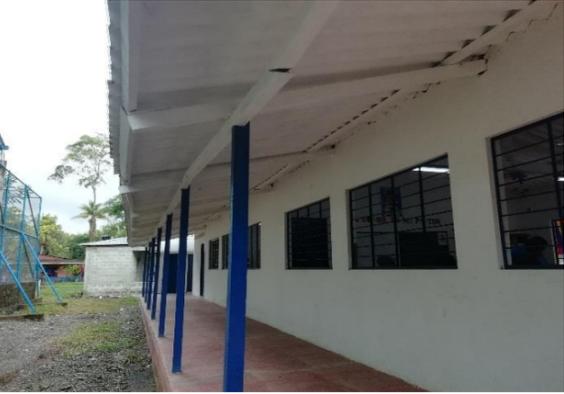
| <p>3 CANALES</p> | <p>4 BAÑOS</p> |

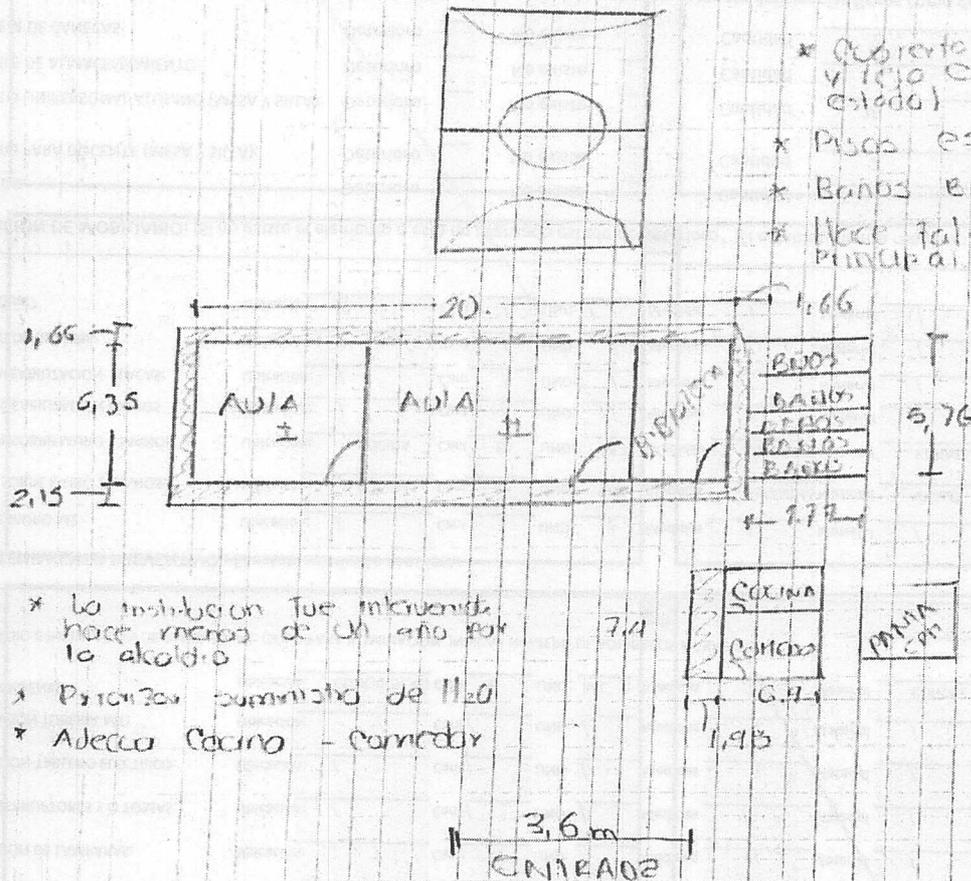
- * Cubierta en madera y piso Clamit (buen estado)
- * Pisos esmaltados
- * Baños buen estado
- * Hace falta la puerta principal

- * La institución fue intervenida hace menos de un año por la alcaldía
- * Priorizar suministro de agua
- * Adecco Cocina - comedor

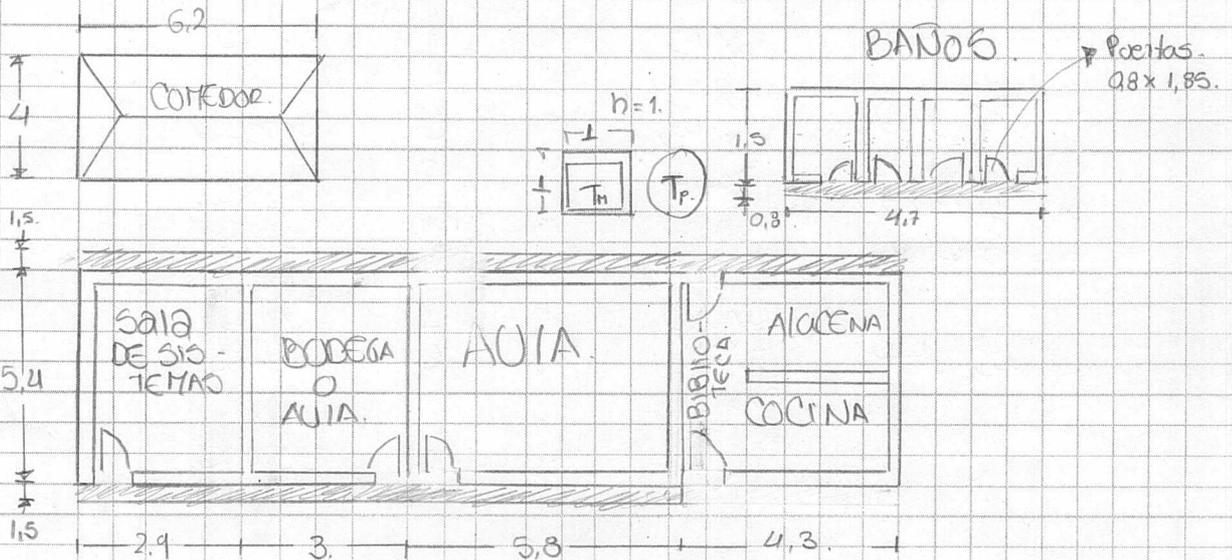
★ BLOQUE AUIA

- Teja en eternit, estructura en madera. (MAL ESTADO)
- Paredes en mampostería sin pañetas
- Pisos esmaltados

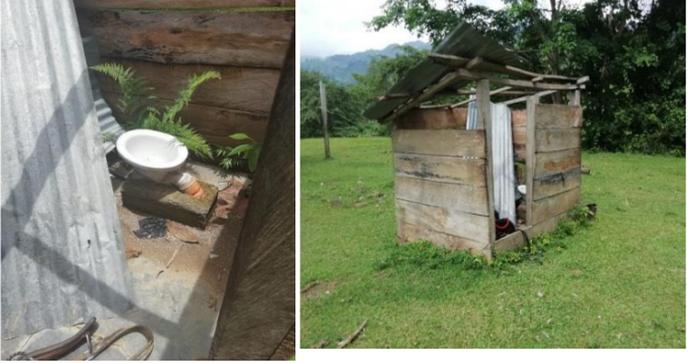
| <p>1 BAÑOS</p> | <p>2 PISOS</p> |

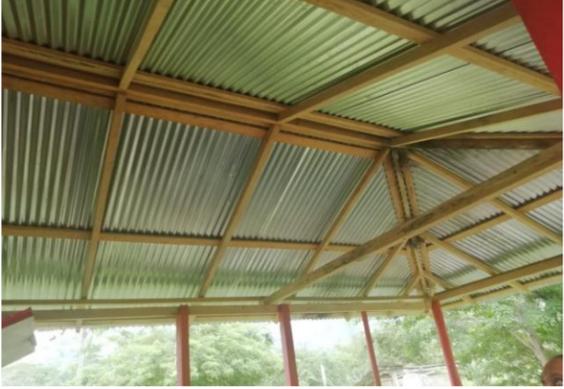
| <p>3 CUBIERTA</p> | <p>4 PUERTAS</p> |

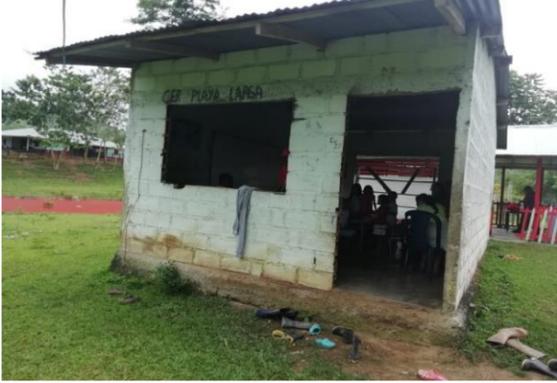
| <p>5 COCINA</p> | <p>6 MANTENIMIENTO ANDENES</p> |

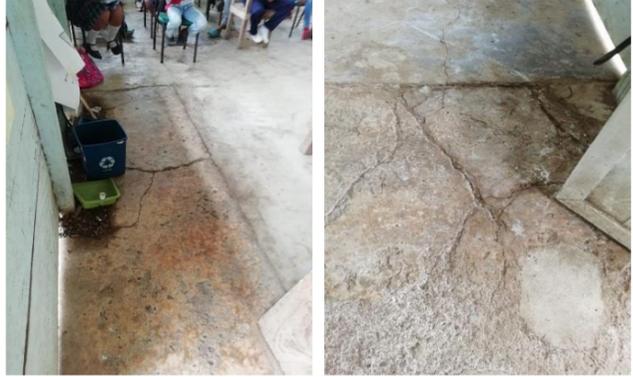
| <p>1 PLACAS DETERIORADAS</p> | <p>2 CUBIERTA</p> |

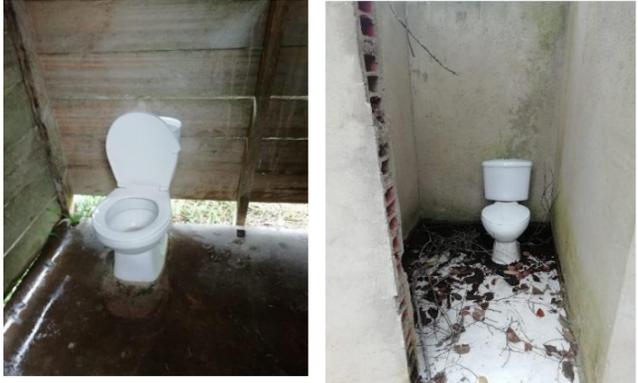
| <p>3 BAÑOS</p> | <p>4 PUERTAS</p> |

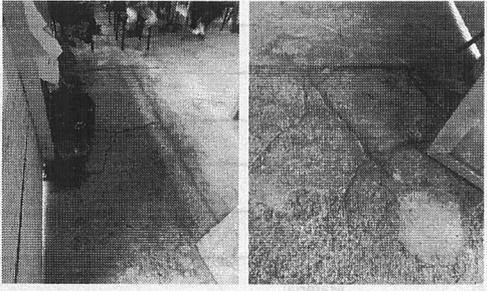
| <p>1 PLACAS DETERIORADAS</p> | <p>2 CUBIERTA</p> |

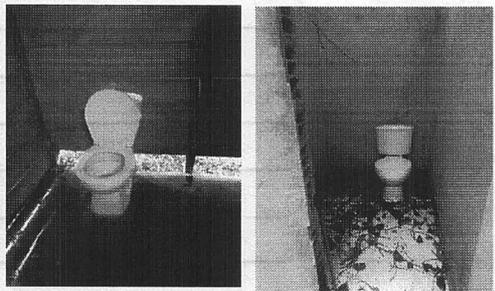
| <p>3 BAÑOS</p> | <p>4 PUERTAS</p> |

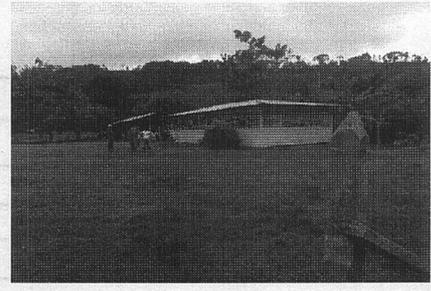
| <p>5 ILUMINACION</p> | <p>6 COCINA</p> |

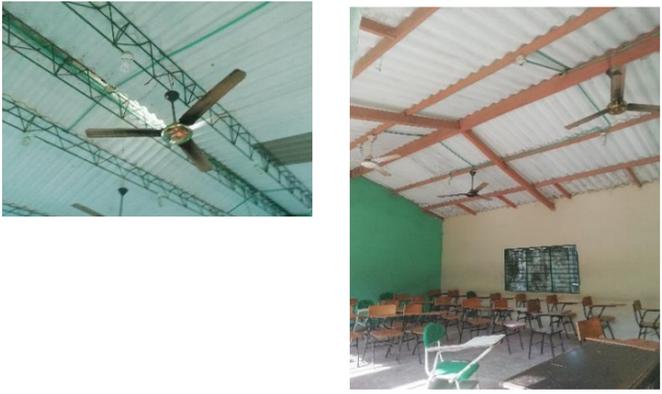
| <p>1 CUBIERTA</p> | <p>2 PISOS</p> |

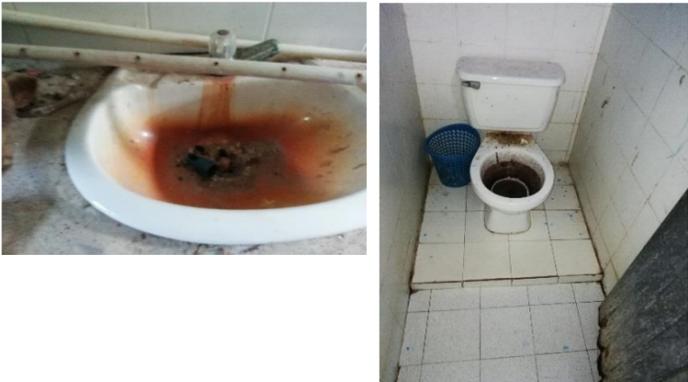
| <p>3 BAÑOS</p> | <p>4 COCINA</p> |

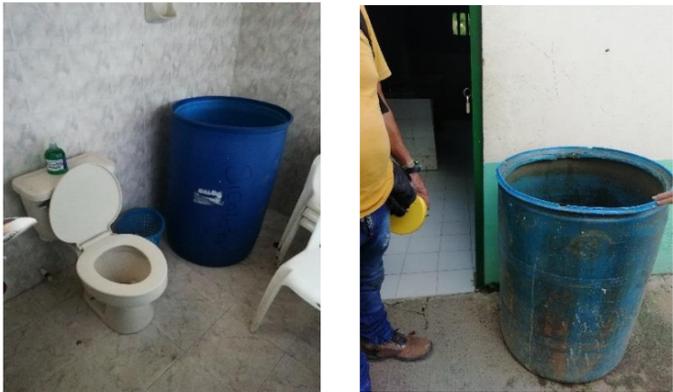
| <p>5 TANQUES DE ALMACENAMIENTO</p> | <p>6</p> |

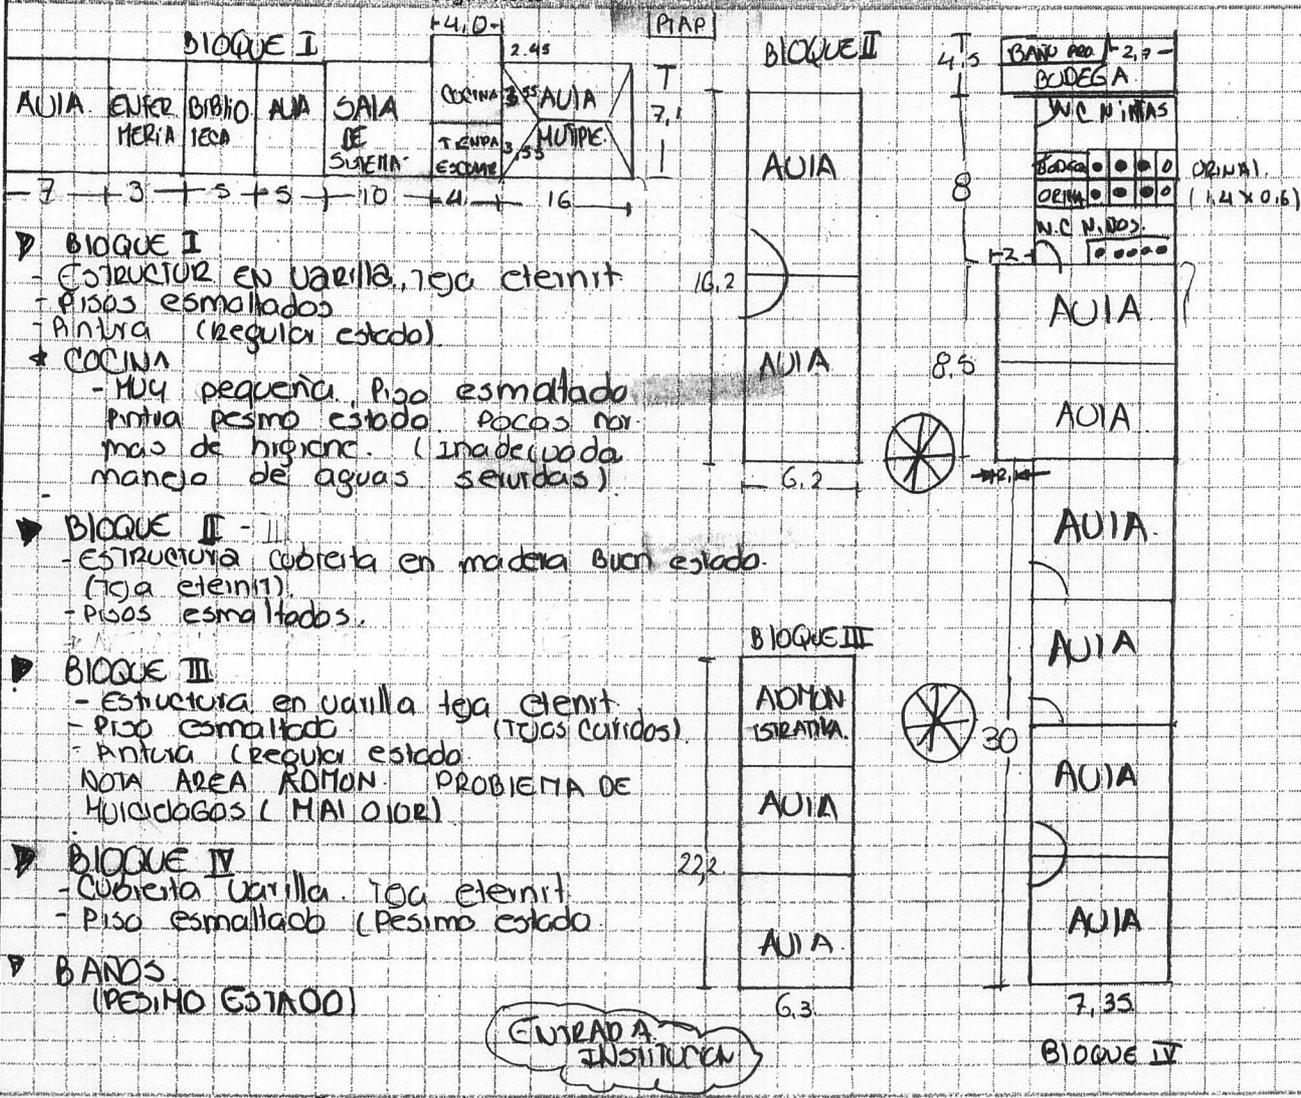
► **BLOQUE I**
 - ESTRUCTURA EN UARILLA, TEJA CERMIT
 - PISOS ESMALTADOS
 - Pintura (Regular estado)
 ► **COCINA**
 - Muy pequeña, piso esmaltado
 - Pintura pésimo estado, pocas normas de higiene. (Inadecuada manejo de aguas servidas)

► **BLOQUE II - III**
 - ESTRUCTURA cubierta en madera Buen estado (Teja eternit)
 - Pisos esmaltados.
