DIAGNÓSTICO CONSTRUCCIÓN DE INFRAESTRUCTURA EDUCATIVA

NOMBRE DE LA INSTITUCIÓN EDUCATIVA:	Centro Educativo Rural El Sul															
CÓDIGO DANE INSTITUCIÓN EDUCATIVA:	254245000270															
NOMBRE DE LA SEDE EDUCATIVA:	Centro Educativo Rural El Sul - Sede Quebrada Honda															
CÓDIGO DANE DE LA SEDE EDUCATIVA:	254245000784															
Dirección/ Municipio:	Vda. Quebrada Honda /El Carmen				Departamento			Norte de Santander								
FECHA DE VISITA	DÍA	26	MES	7	AÑO	2018	JORNADAS	MAÑANA	X	TARDE		NOCHE				
COORDENADAS GEOGRÁFICAS (GPS)					X:	8°31'32.29" N										
					Y:	73°31'10.77" W										
RECTOR:	JAIRO PEREZ REAL						URBANA		RURAL	X						
E-mail:	<a href="mailto:jperezreal@hotmail.com">jperezreal@hotmail.com</a>						TELÉFONO:	3118618984

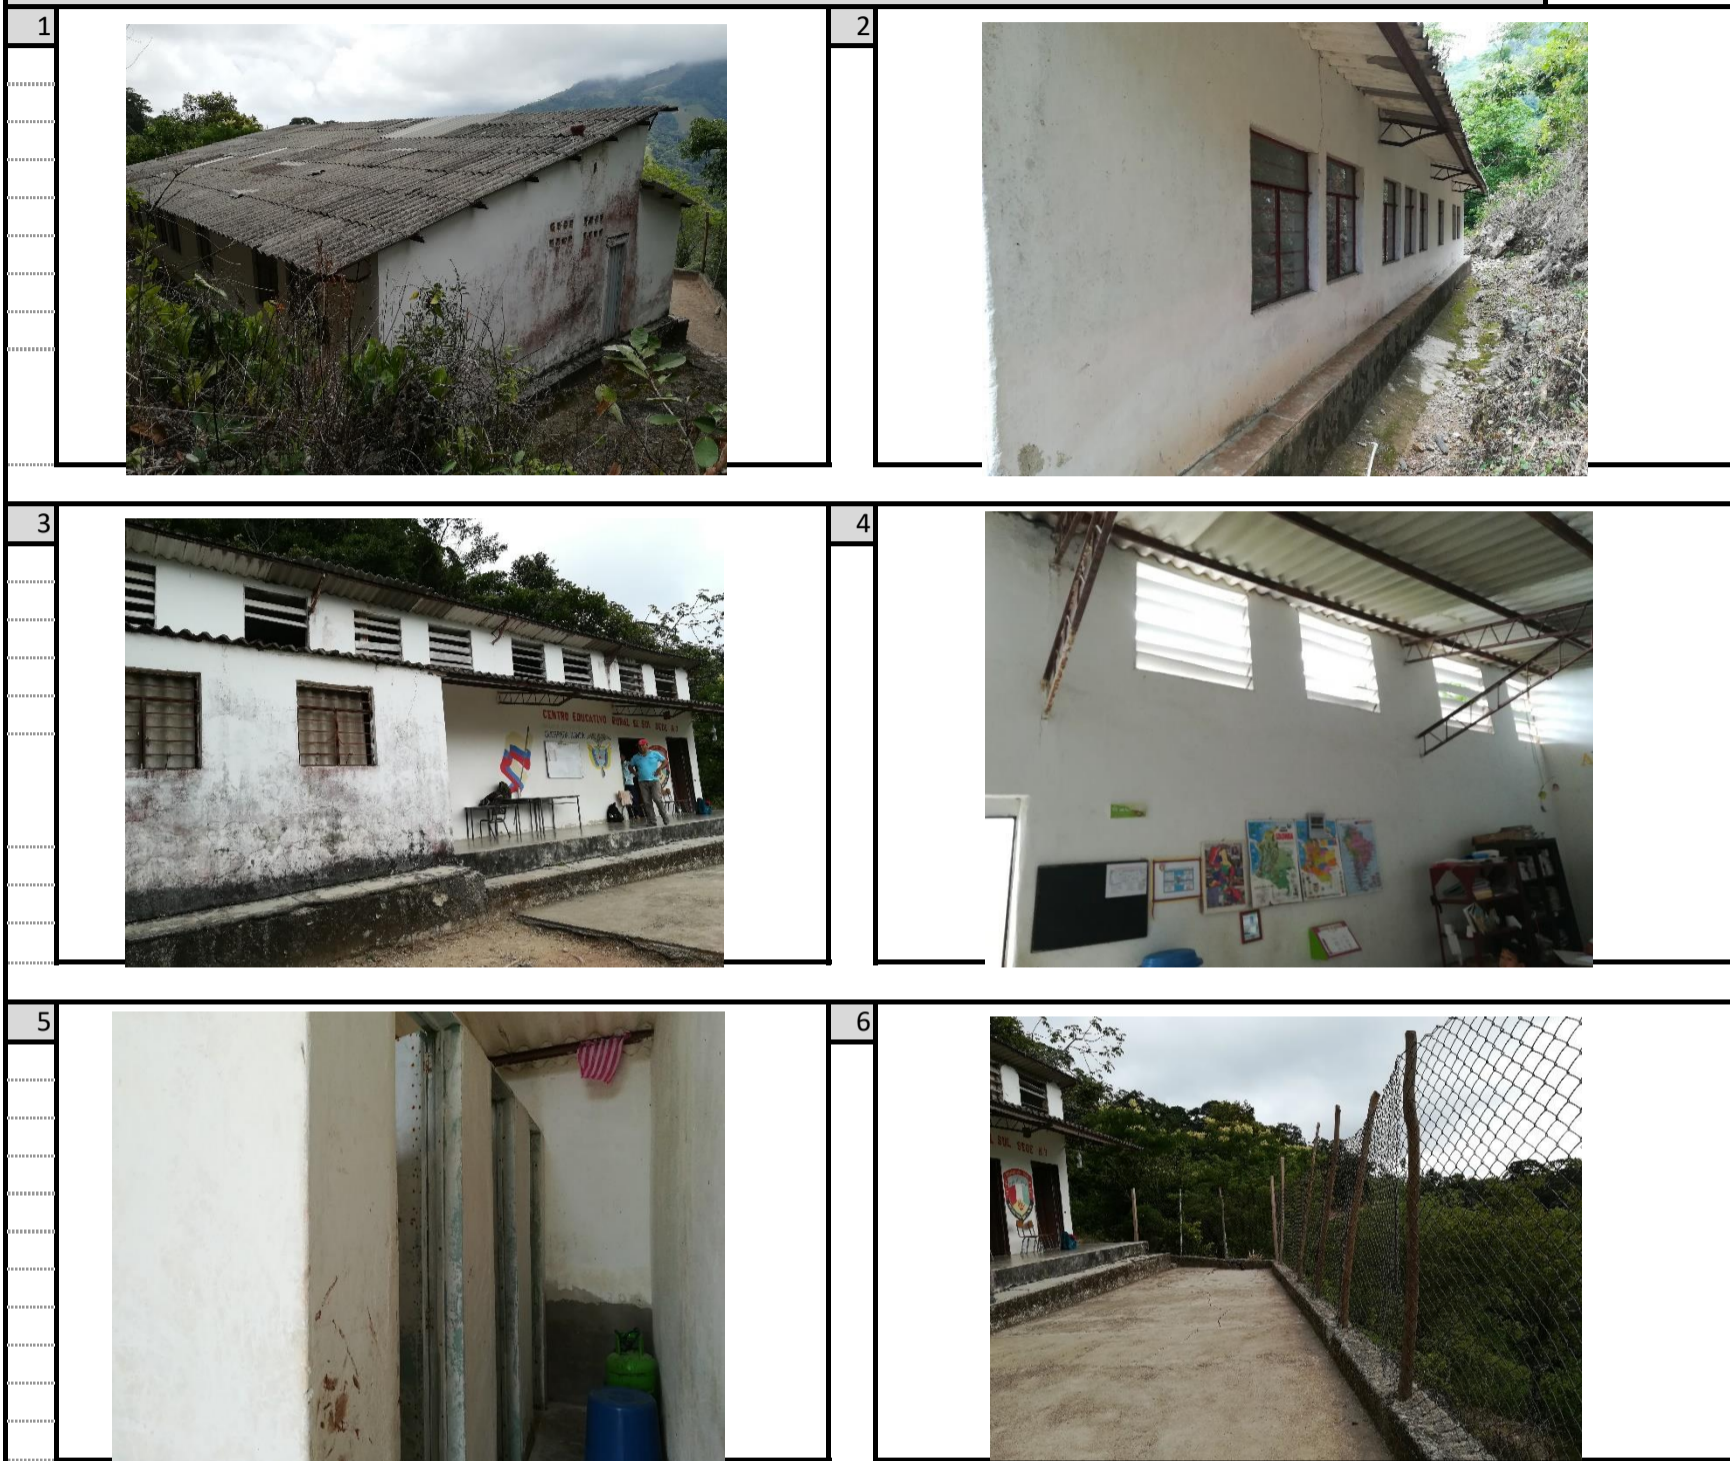
V. REGISTRO FOTOGRÁFICO : Identificar las áreas afectadas, cuando requiera demolición o reposición o mejoramiento

El estado general de la institución es malo, el baño deteriorado y anticuado, las cubiertas bastante deterioradas, las ventanas superiores ocasionan que el agua lluvia entre y moje toda el aula, los pisos requieren de cambio y el cerramiento es primordial para la seguridad de los niños por encontrarse cerca al barranco.

La institución requiere la conexión al acueducto veredal, este trámite debe realizarlo la alcaldía, se le puede suministrar las mangueras para la acometida
