DIAGNÓSTICO CONSTRUCCIÓN DE INFRAESTRUCTURA EDUCATIVA

NOMBRE DE LA INSTITUCIÓN EDUCATIVA:		INSTITUCION EDUCATIVA DEPARTAMENTAL MONSEÑOR AGUSTIN GUTIERREZ												
CODIGO DANE INSTITUCIÓN EDUCATIVA:		325279000451												
NOMBRE DE LA SEDE EDUCATIVA:		SEDE RURAL LA CHORRERA												
CODIGO DANE DE LA SEDE EDUCATIVA:		225279000155												
Dirección/ Municipio:		FÓMEQUE			Departamento			CUNDINAMARCA						
FECHA DE VISITA	DIA	19	MES	10	AÑO	2019	JORNADAS	MAÑANA	X	TARDE		NOCHE		SABATINA
COORDENADAS GEOGRAFICAS (GPS)					X:	4.462.187					Y:	-73.861.170		
RECTOR:	MANUEL DARIO SARAY MILLAN						URBANA		RURAL	X				
bliliaromero09@hotmail.com							TELÉFONO:	3132626748

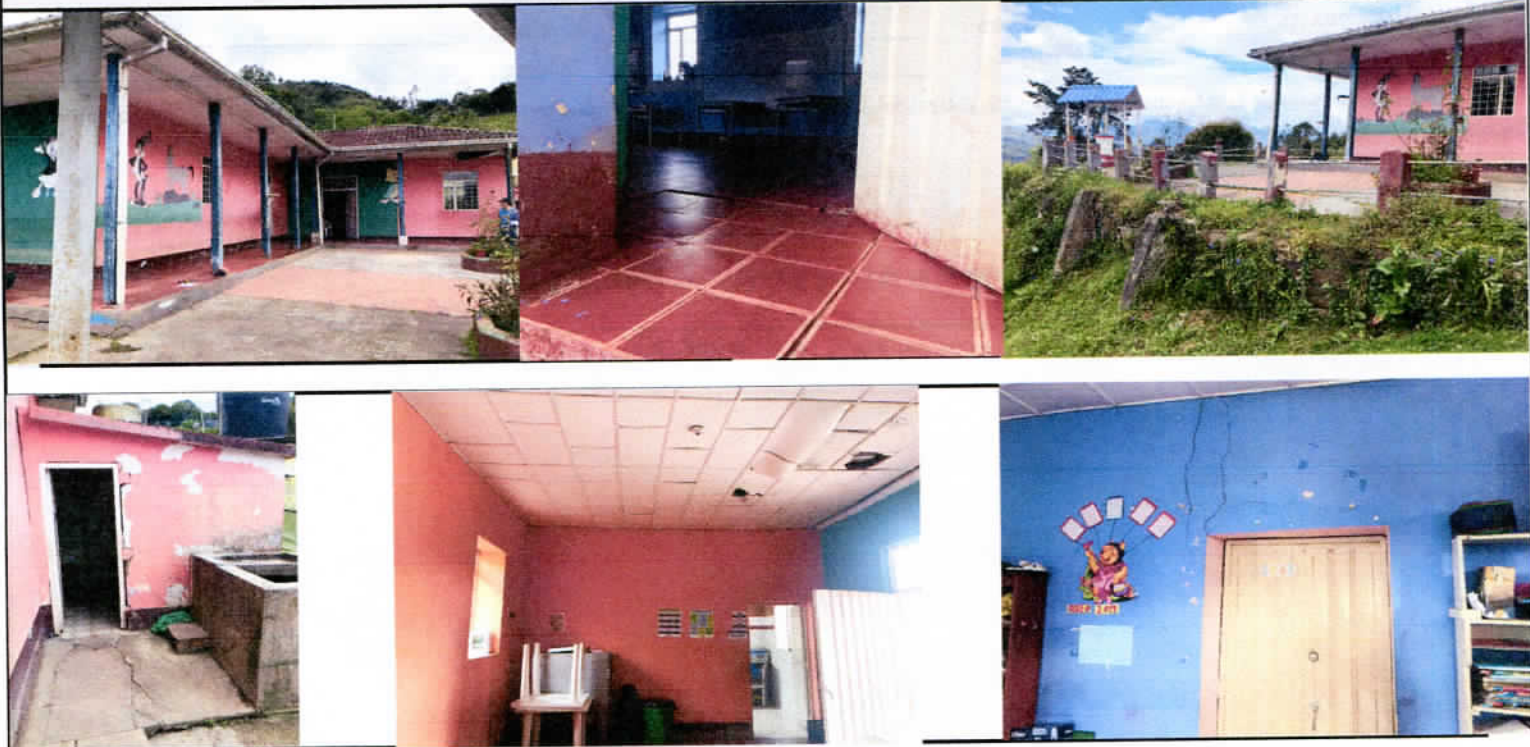
V. REGISTRO FOTOGRÁFICO: Identificar las áreas afectadas, cuando requiera demolición o reposición o mejoramiento

durante la visita se evidenció que se necesita realizar una reparación estructural de la institución educativa, prestando especial atención al reforzamiento estructural, cubierta, cielo raso, reparación de muros en mampostería, pisos, batería de baños tanto de alumnos como de docentes, puertas, ventanas, lavamanos y todo lo que se referencia en las necesidades de la hoja electrónica.
