**DIAGNÓSTICO CONSTRUCCIÓN DE INFRAESTRUCTURA EDUCATIVA**

NOMBRE DE LA INSTITUCIÓN EDUCATIVA:	I.E. GUATAPURI DE PROMOCIÓN SOCIAL DE GUATAPURÍ - CHEMESQUEMENA														
CODIGO DANE INSTITUCIÓN EDUCATIVA:	220001000098														
NOMBRE DE LA SEDE EDUCATIVA:	ESCUELA RURAL MIXTA DE CHEMESQUEMENA														
CODIGO DANE DE LA SEDE EDUCATIVA:	220001000390														
Dirección/ Municipio:	Vda. Chemesquemena				Departamento			Valledupar - Cesar							
FECHA DE VISITA	DIA	31	MES	7	AÑO	2018	JORNADAS	MAÑANA	<input checked="" type="checkbox"/>	TARDE	<input type="checkbox"/>	NOCHE	<input type="checkbox"/>	Jornada Única	
COORDENADAS GEOGRAFICAS (GPS)					X:	10°42'51,99" N									
					Y:	73°23'44,03" W									
RECTOR:	DIOMEDES RAFAEL ARIAS ARIAS						URBANA	<input type="checkbox"/>	RURAL	<input checked="" type="checkbox"/>					
E-mail:	<a href="mailto:elson.macanero@hotmail.com">elson.macanero@hotmail.com</a>						TELÉFONO:	3206563869

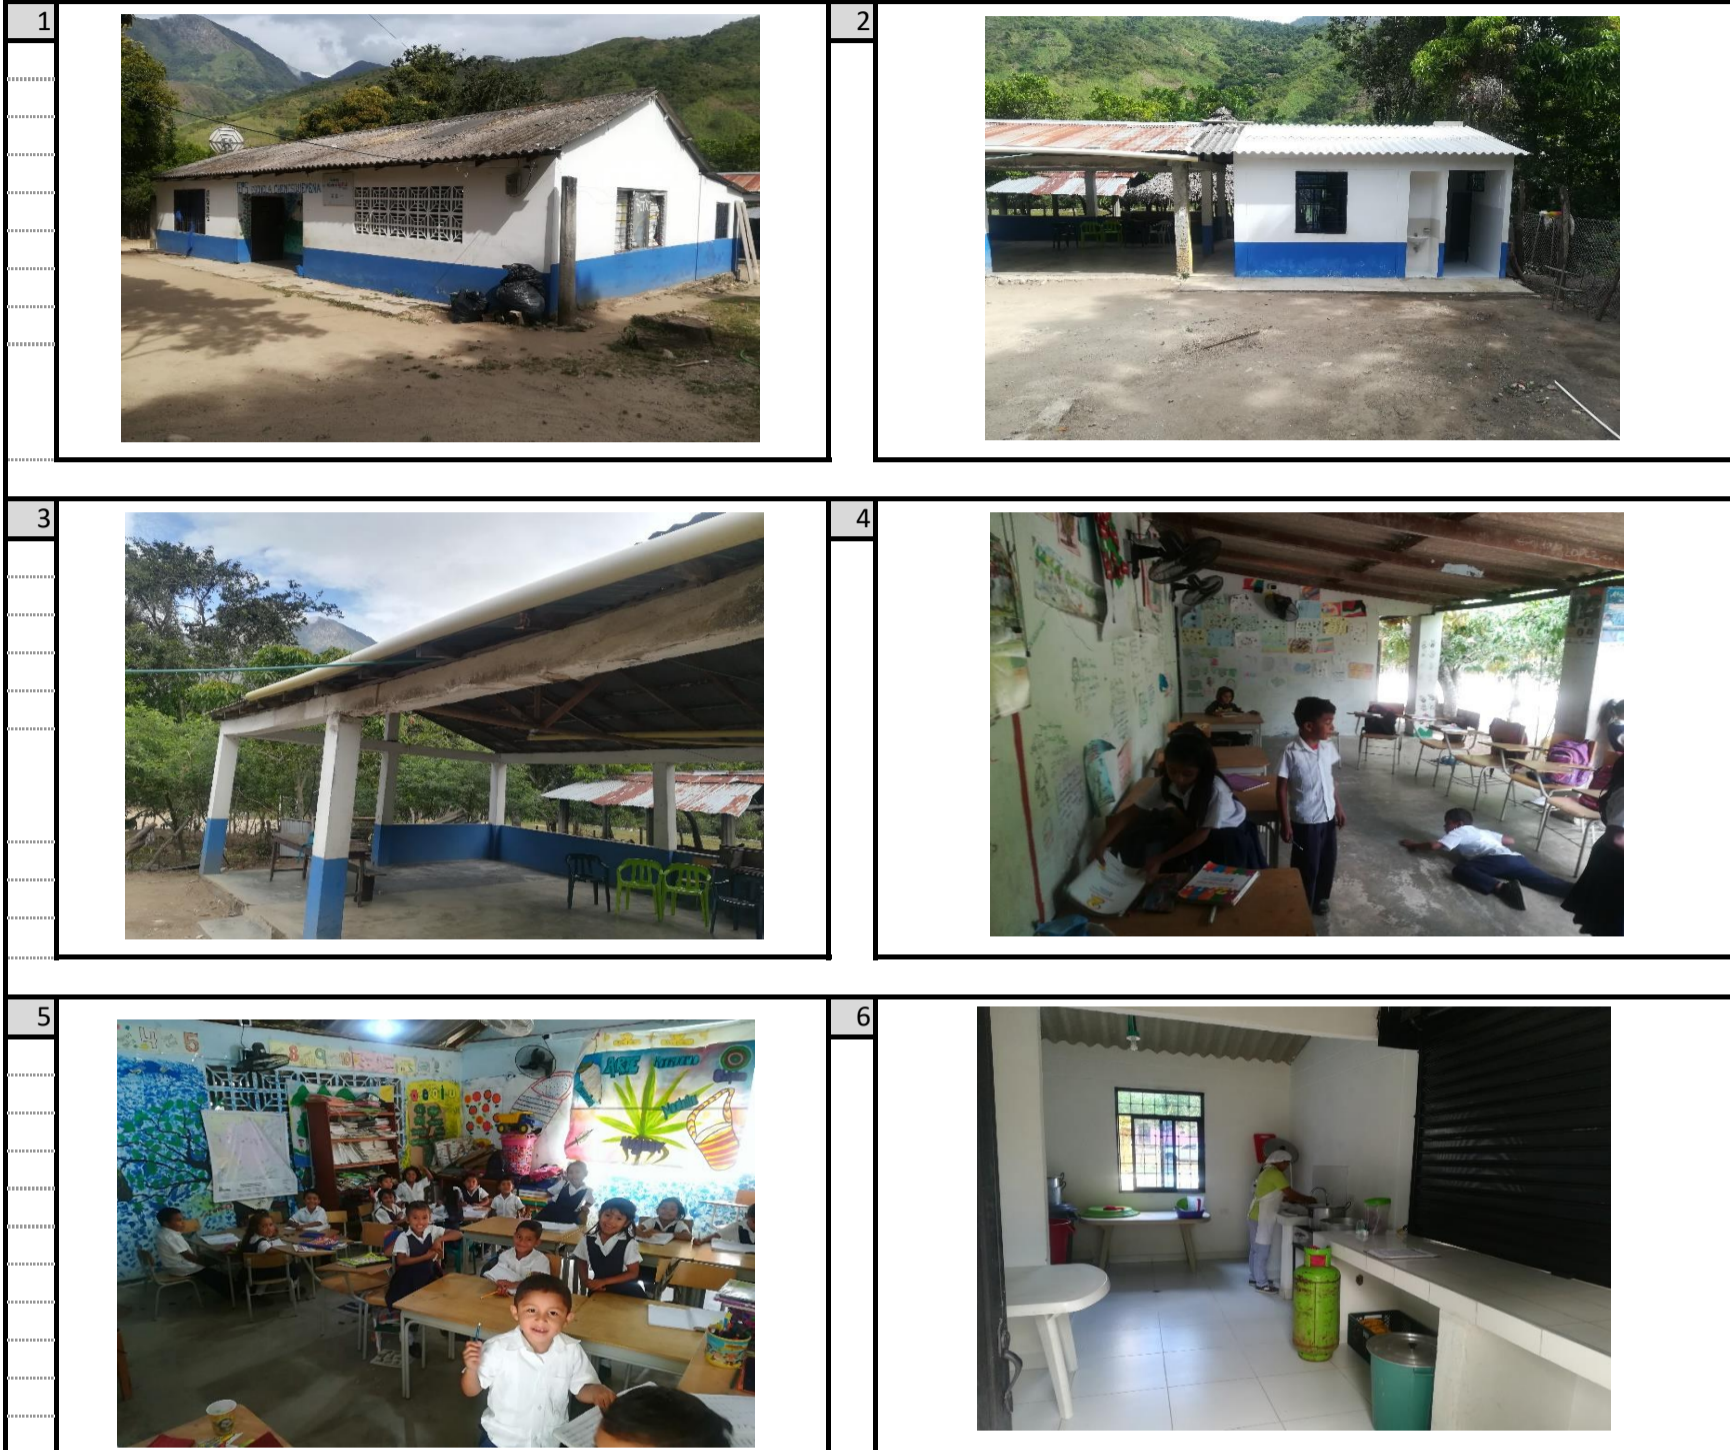
V. REGISTRO FOTOGRÁFICO : Identificar las áreas afectadas, cuando requiera demolición o reposición o mejoramiento

*La institución cuenta con 2 aulas, ubicadas en un bloque muy antiguo que data de hace 29 años, en este bloque existía la batería sanitaria la cual fue sustituida por una recientemente nueva, tiene una zona de terraza utilizada como aula, un cuarto de herramientas y un kiosko digital, por no tener cimientos requiere de cambio total y proyectar aulas nuevas.*

*Solicitan proyectar mas baños, incluyendo batería para preescolar y baño de discapacitados, arreglar y completar el cerramiento.*
