DIAGNÓSTICO CONSTRUCCIÓN DE INFRAESTRUCTURA EDUCATIVA

NOMBRE DE LA INSTITUCIÓN EDUCATIVA:	INSTITUCIÓN EDUCATIVA SAN ISIDRO LABRADOR												
CODIGO DANE INSTITUCIÓN EDUCATIVA:	220001002783												
NOMBRE DE LA SEDE EDUCATIVA:	ESCUELA NUEVA PONTON												
CODIGO DANE DE LA SEDE EDUCATIVA:	220001004018												
Dirección/ Municipio:	Vda. Ponton				Departamento			Valledupar - Cesar					
FECHA DE VISITA	DIA	1	MES	8	AÑO	2018	JORNADAS	MAÑANA	X	TARDE	X	NOCHE	
COORDENADAS GEOGRAFICAS (GPS)					X:	10°41'31,74" N							
					Y:	73°19'49,53" W							
RECTOR:	OSCAR SEGUNDO CARRILLO DAZA						URBANA		RURAL	X			
E-mail:	oscarsegundo66@hotmail.com						TELÉFONO:	3215398899

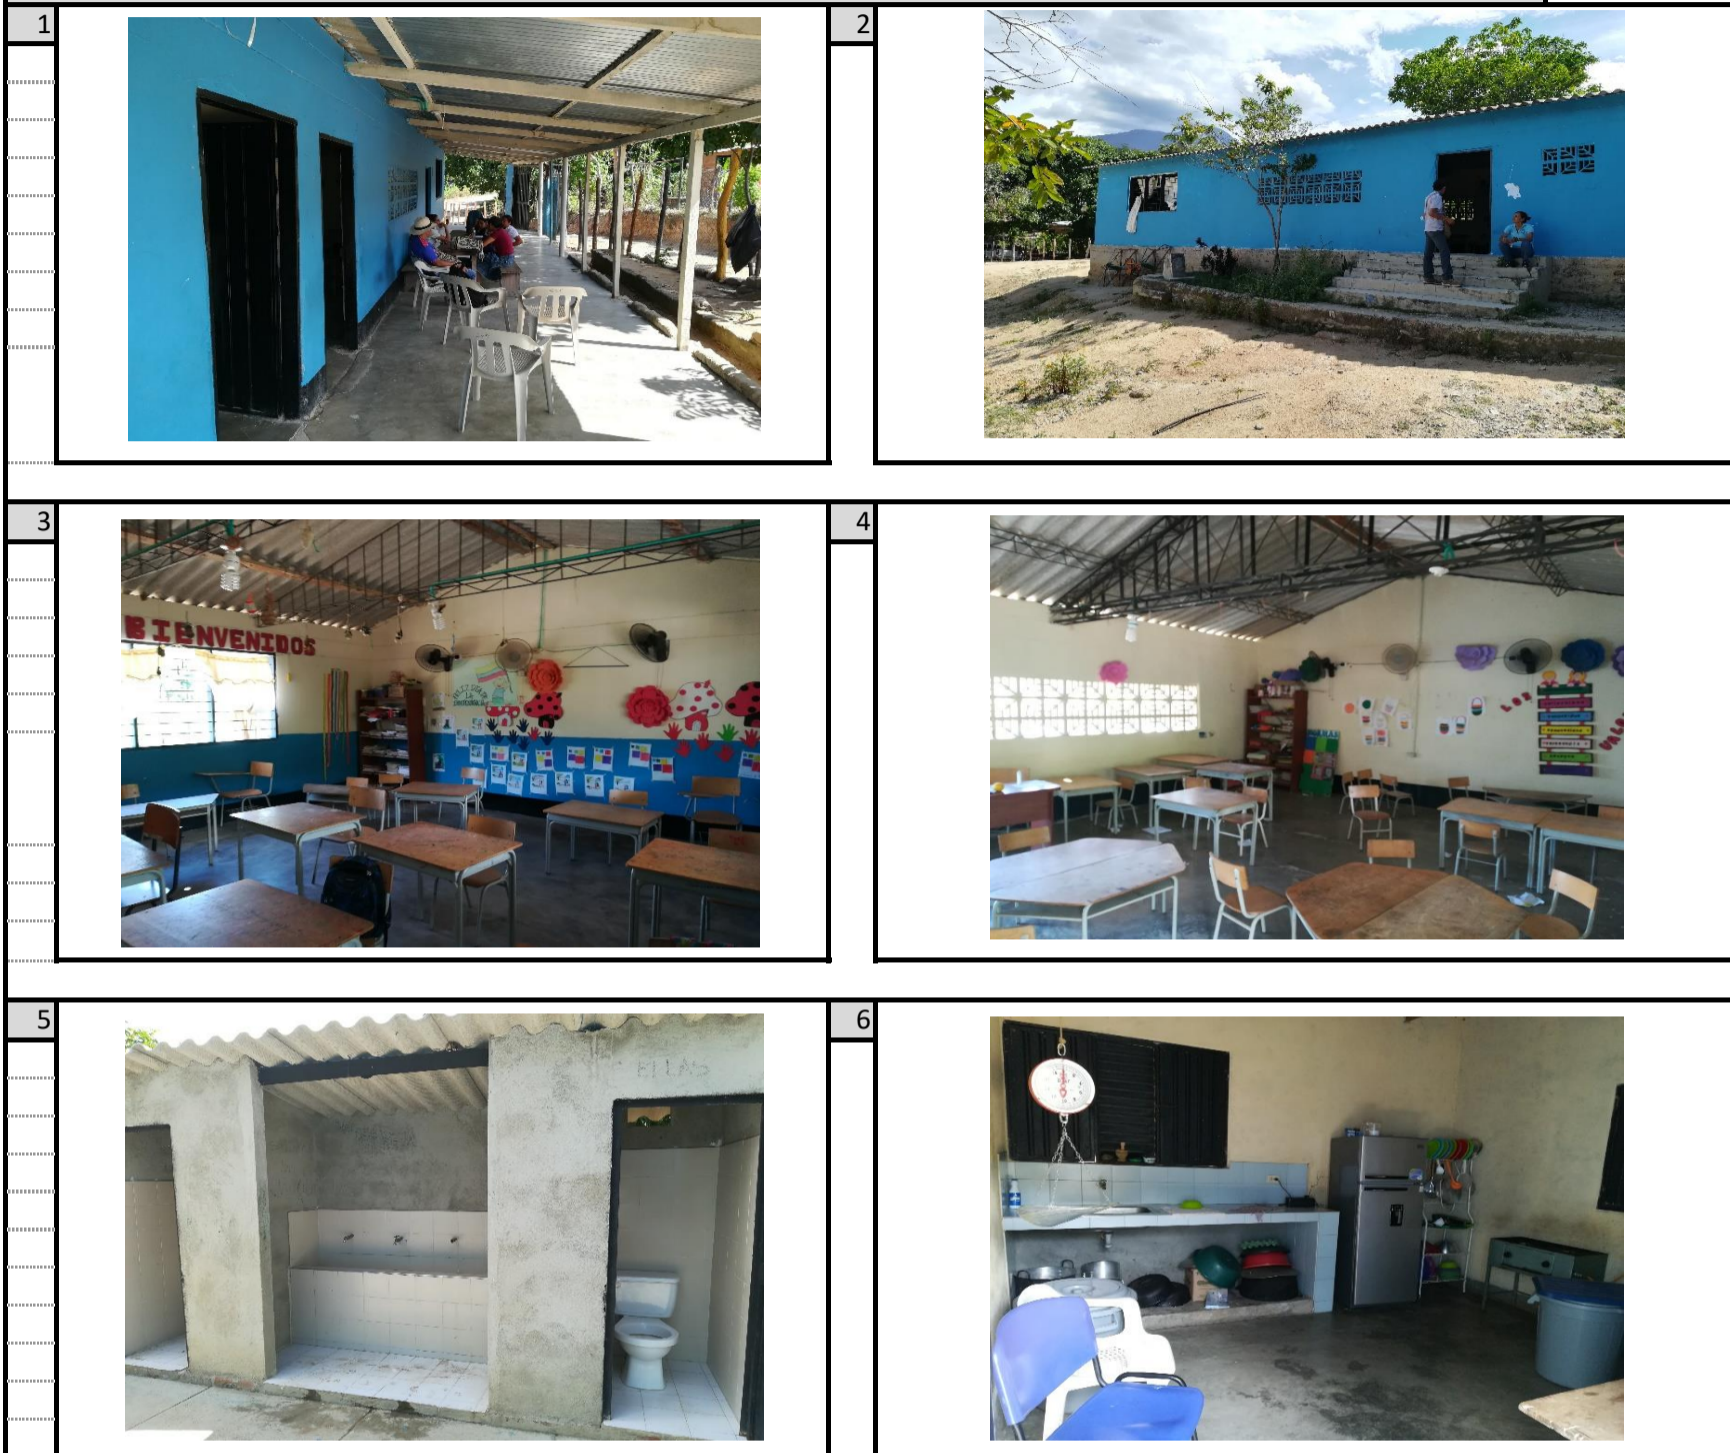
V. REGISTRO FOTOGRÁFICO : Identificar las áreas afectadas, cuando requiera demolición o reposición o mejoramiento

Esta Institución cuenta con 2 aulas en regular estado, una batería sanitaria en buen estado sin pintura, una cocina a la que le faltan los acabados como lo son los pañetes de 3 muros exteriores, los pisos y pintura, tienen un kiosco de zinc para servir los almuerzos, existe un kiosco digital, las aulas necesitan de parasol para evitar los rayos del sol que calientan mucho los ambientes.

Requieren de un aula nueva, un aula múltiple, el comedor, el cerramiento
