DIAGNÓSTICO CONSTRUCCIÓN DE INFRAESTRUCTURA EDUCATIVA

NOMBRE DE LA INSTITUCIÓN EDUCATIVA:	Instituto Agrícola La Mina														
CODIGO DANE INSTITUCIÓN EDUCATIVA:	220001066820														
NOMBRE DE LA SEDE EDUCATIVA:	San Fernando de Rio Seco														
CODIGO DANE DE LA SEDE EDUCATIVA:	220001002031														
Dirección/ Municipio:	Rio Seco					Departamento			Valledupar - Cesar						
FECHA DE VISITA	DIA	31	MES	7	AÑO	2018	JORNADAS	MAÑANA	X	TARDE		NOCHE		Jornada Única	
COORDENADAS GEOGRAFICAS (GPS)					X:	10°39'10,07" N									
					Y:	73°17'42,01" W									
RECTOR:	AQUILEO AGUILAR ORTIZ						URBANA		RURAL	X					
E-mail:	italamina@hotmail.com						TELÉFONO:	3167583214

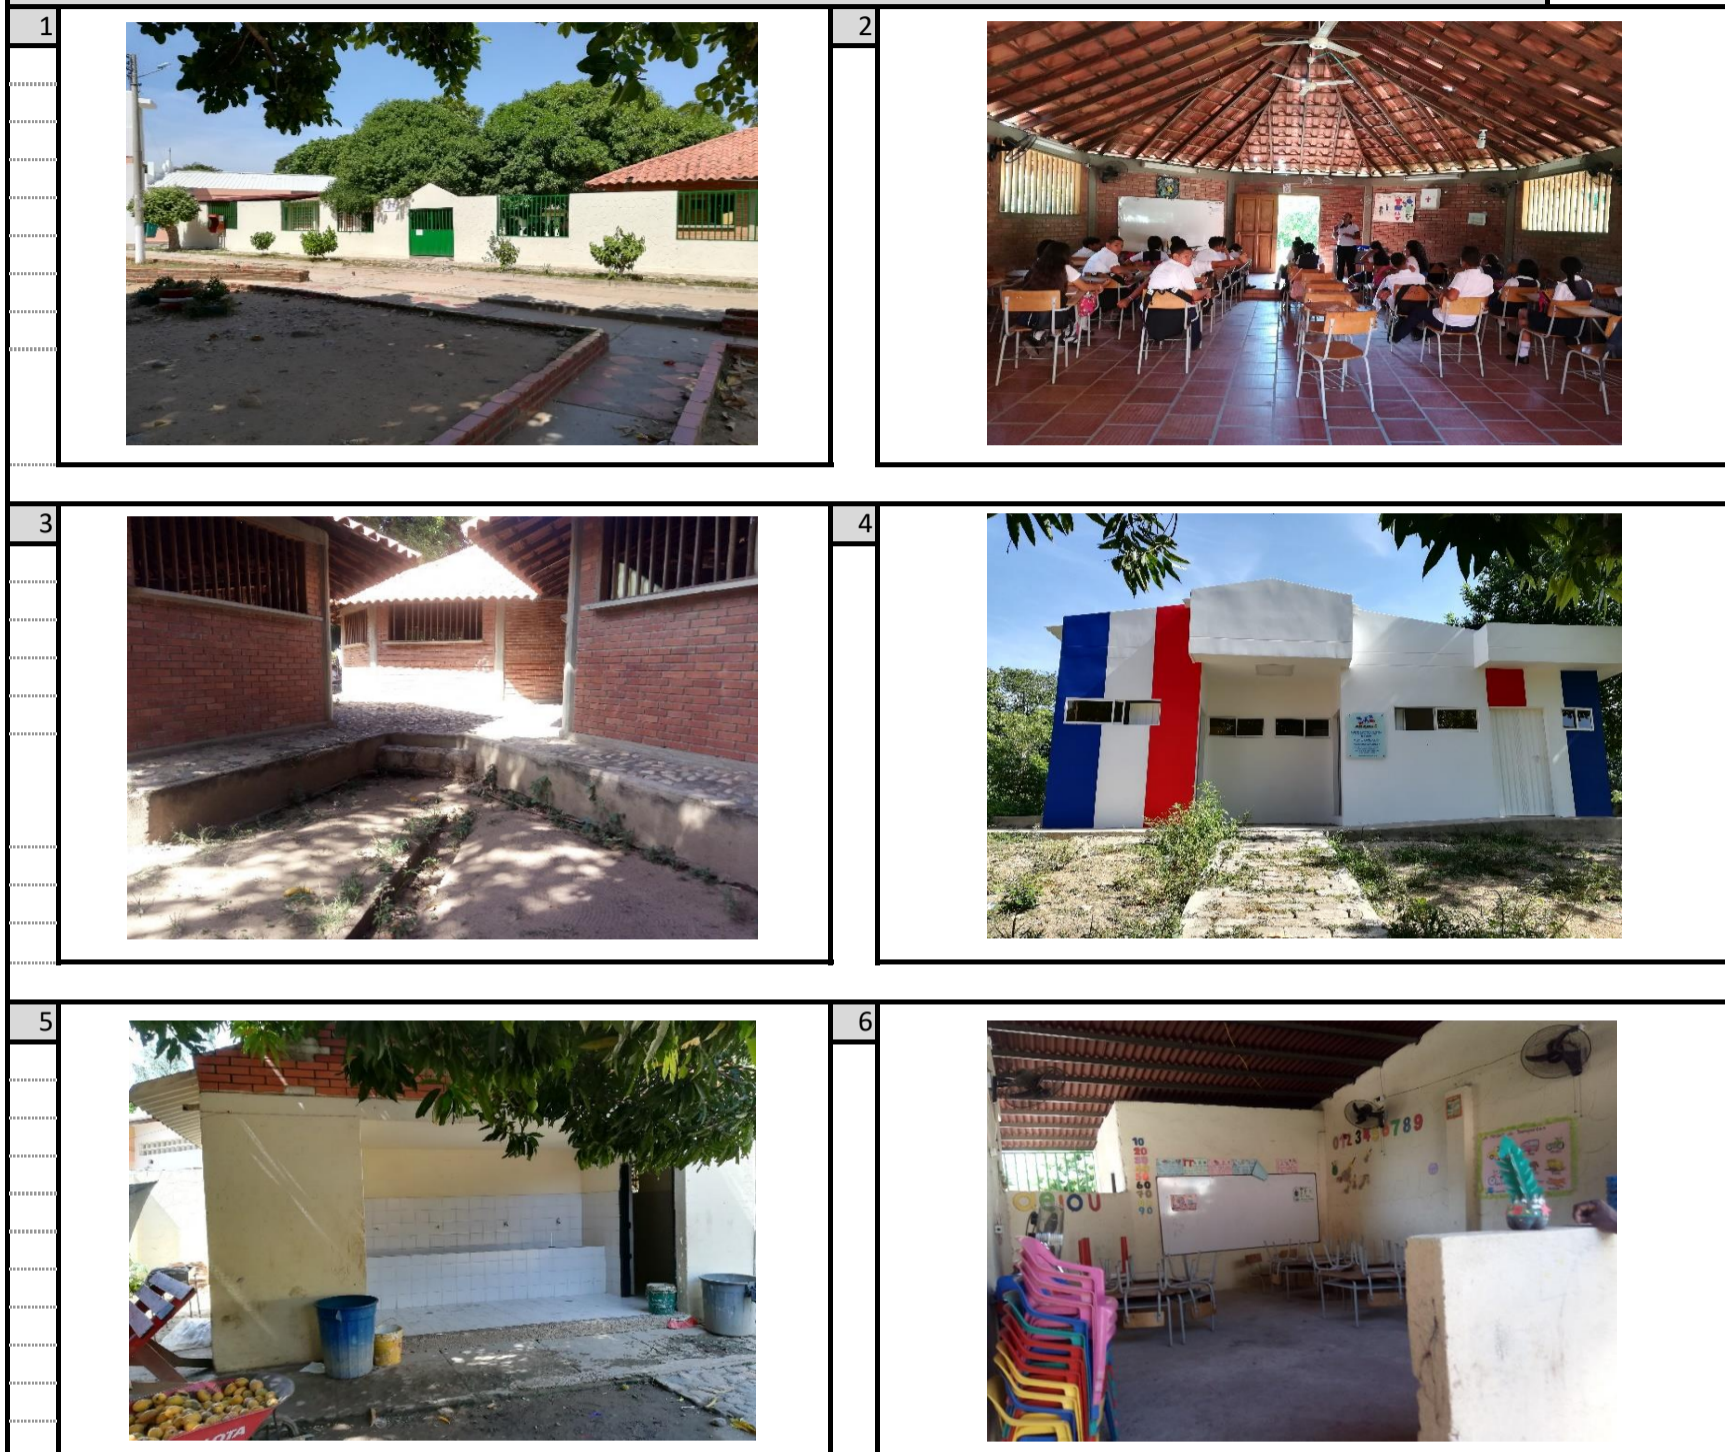
V. REGISTRO FOTOGRÁFICO : Identificar las áreas afectadas, cuando requiera demolición o reposición o mejoramiento

Esta Intitución cuenta con dos bloques, el de bachiller es en ladrillo prensado y teja española, la cual se encuentra en mal estado y requiere el cambio de muchas tejas, este bloque cuenta con 4 aulas, una bliblioteca utilizada como aula y una sala de profesor tambien utilizada como aula, cuenta con 2 baterias sanitarias en muy buen estado, una recién construida, requiere el cambio de puertas y el sistema electrico. El bloque 2 o de primaria cuenta con 7 aulas, una oficina de coordinaciòn, un comedor con su cocina, un kioko digital, una porteria y una bateria sanitaria en buen estado pero no cuenta con agua estable. En este bloque existen 5 aulas que requieren de la instalaciòn de ventanas y cielo raso porque son muy calurosas, la coordinaciòn el comedor y dos aulas son en ladrillo prensado y teja española las cuales tambien necesitan cambios y arreglos de los canales que recogen las aguas lluvias.
