FICHA DE VIABILIZACIÓN

INSTITUCIÓN EDUCATIVA	I.E.T.A. EL MORAL, E.R.MIXTA LOS ROBLES	FECHA VISITA:	FEBRERO 19/2020
MUNICIPIO /DPTO.)	LA SIERRA, CAUCA

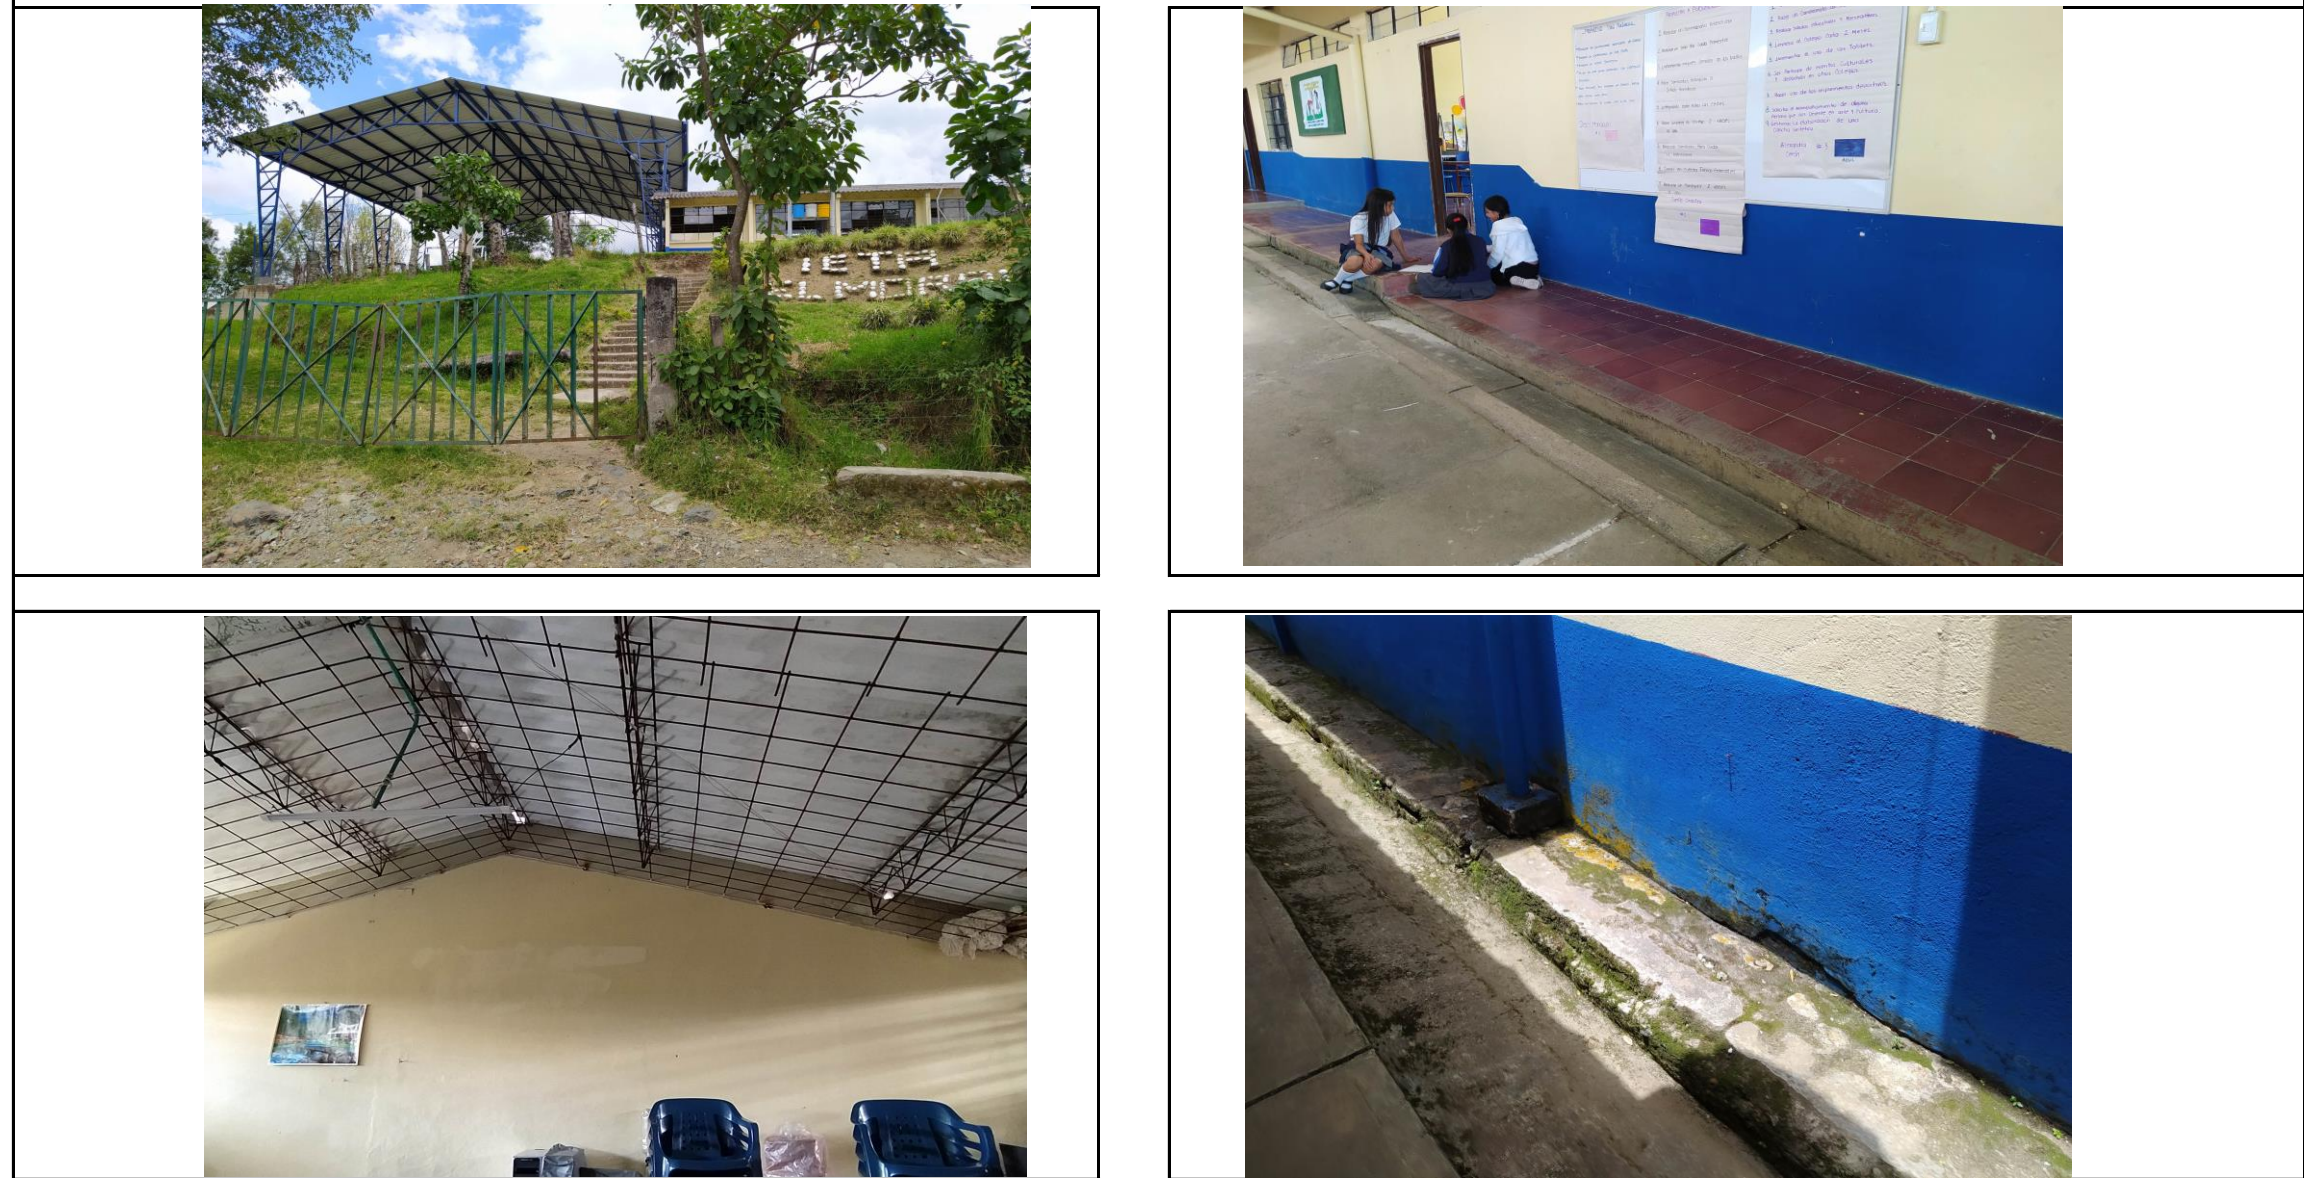
9. REGISTRO FOTOGRÁFICO

LA SEDE EN GENERAL LUCE BIEN CUIDADA, SIN EMBARGO HAY TEMAS QUE REQUIEREN ATENCION, COMO LA ADECUACION DE ESPACIOS QUE NO SE USAN CORRECTAMENTE PARA GENERAR UN LABORATORIO PARA LOS ESTUDIANTES. LA BIBLIOTECA SE USA COMO SALA DE PROFESORES. ESTAN ESTRENANDO CUBIERTA EN LA CANCHA HACE UN AÑO APROXIMADAMENTE, PERO LOS PROBLEMAS DE HUMEDAD PERSISTEN EN TODA LA INSTITUCION, DETERIORANDO PAREDES Y SUS ACABADOS. LOS BAÑOS, AUNQUE FINCIONALES TIENEN ACCESORIOS Y PIEZAS EN MAL ESTADO. LAS CUBIERTAS TIENEN FISURAS Y HUECOS EN VARIAS PARTES, OCASIONADOS POR LA CAIDA DE ARBOLES CERCANOS, Y MUCHAS DE ESTAS CUBIERTAS CARECEN DE CANALETAS. LOS PISOS EN GENERAL, ESTAN MUY GASTADOS POR EL TIEMPO Y REQUIEREN CAMBIOS, AL IGUAL QUE LOS DESNIVELES EN EL PISO, PUES ESTOS 2 HAN CAUSADO ACCIDNETES A ESTUDIANTES, PROFESORES Y PADRES. EN VARIAS VENTANS D DE LOS SALONES, FALTAN VIDRIOS, Y LOS ANDENES INTERNOS ESTAN IGUALMENTE GASTADOS. AL SER UNA INSITUCION CON ENFOQUE AGRICOLA, TIENEN ZONAS DESTINADAS A TENER ANIMALES COMO GALLINAS Y VACAS PARA PRODUCCION DE LECHE Y HUEVOS, Y AQUI TAMBIEN SE REQUIERE MANTENIMIENTO PREVENTIVO.
