FICHA DE VIABILIZACIÓN

1. INFORMACIÓN GENERAL																															
INSTITUCIÓN EDUCATIVA												SEDE PAPAYAL, C.E. LA LOMITA												FECHA VISITA:				FEBRERO 5 / 2020			
MUNICIPIO (DEPTO.)												BALBOA, CAUCA

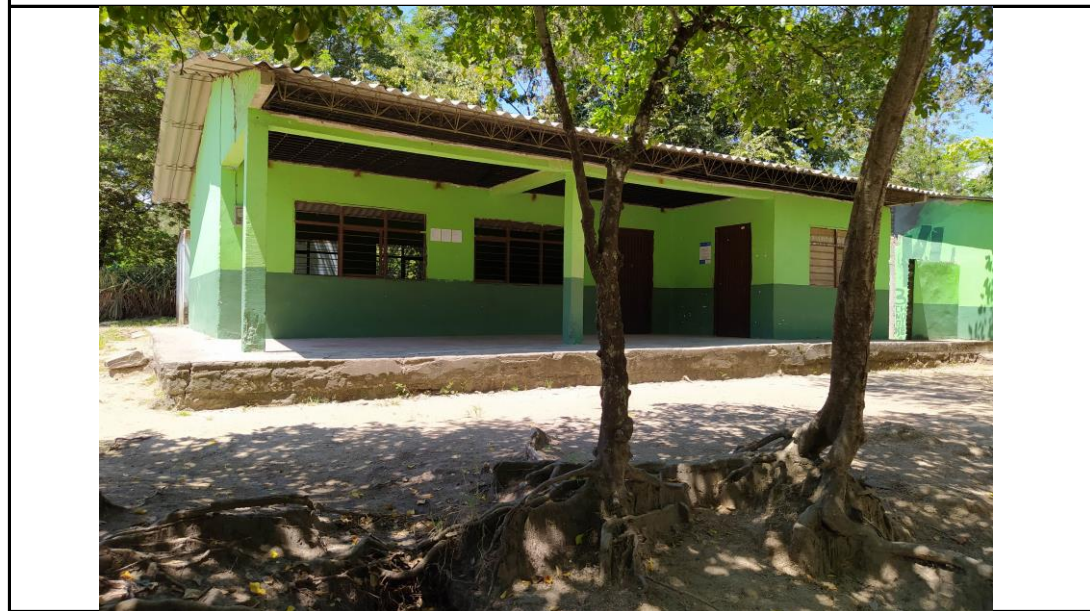
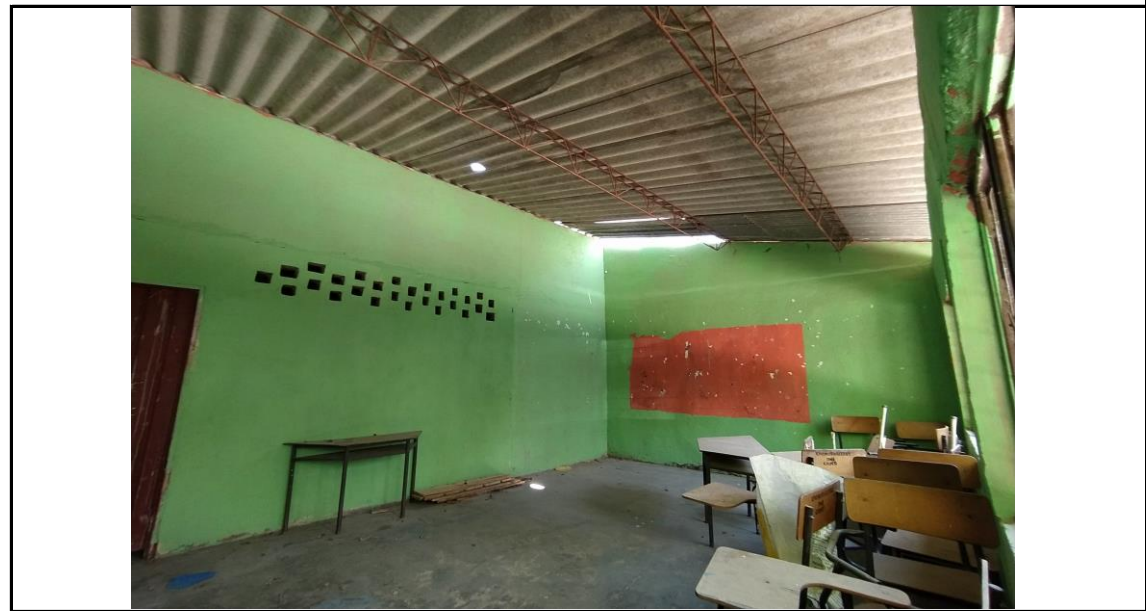
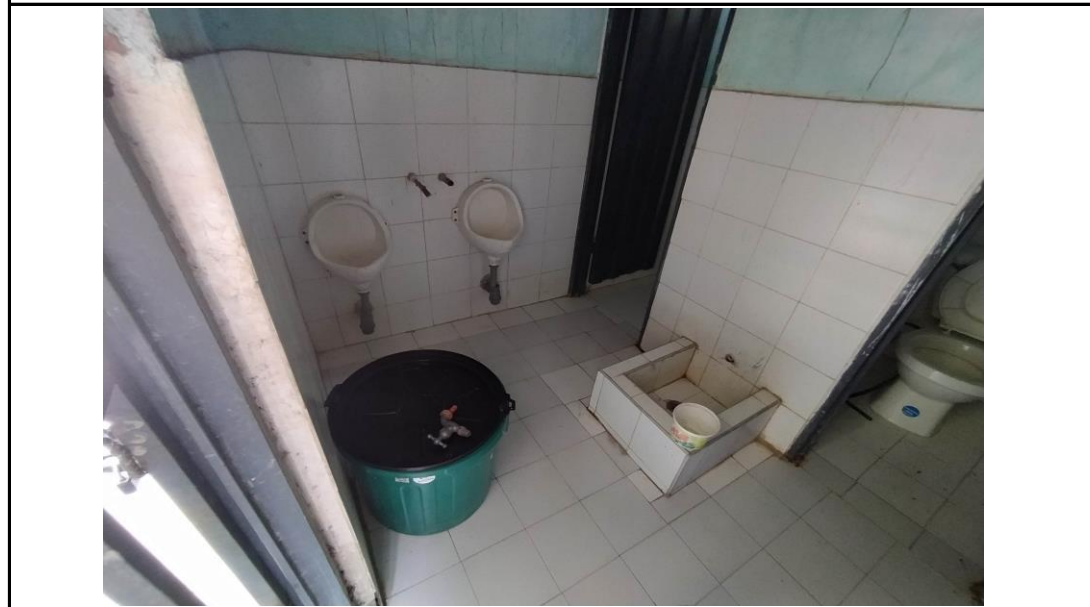
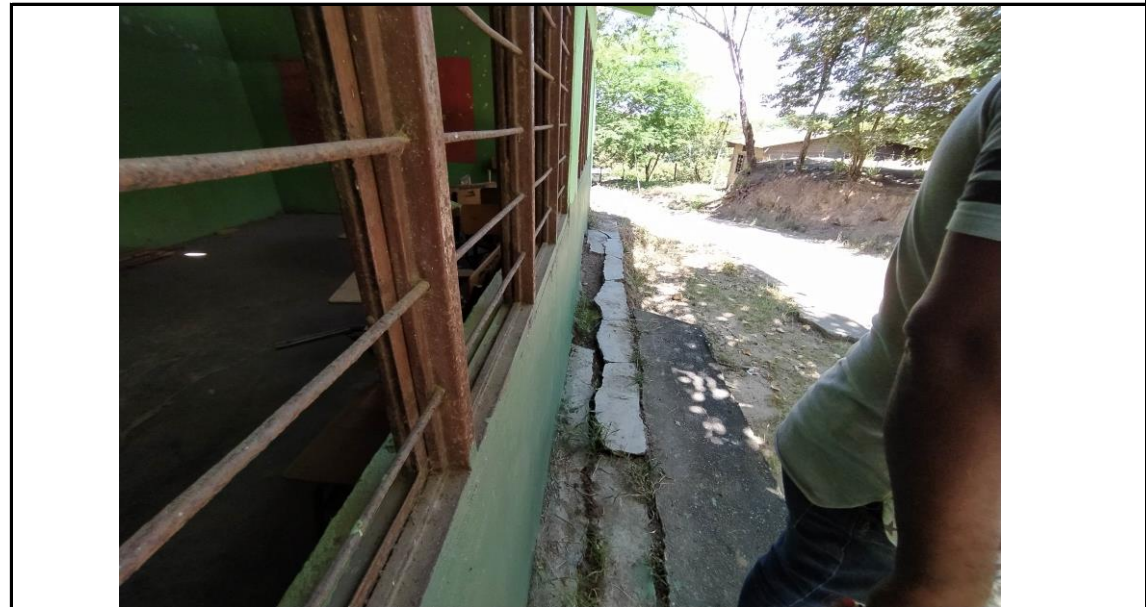
4. CONSTRUCCIONES EXISTENTES																															
												SI		X		NO		AÑO DE CONSTRUCCION:						1990 APROXIMADAMENTE							
<p>EL PROBLEMA PRINCIPAL DE LA SEDE, SON FILTRACIONES DE AGUA Y GOTERAS QUE INUNDAN LAS AULAS CUANDO LLUEVE Y AFECTAN LOS MUROS Y SUS ACABADOS Y DEMAS GENERANDO GOTERAS. IGUALMENTE SE VEN ALGUNAS INSTALACIONES ELECTRICAS COLGANDO, LO QUE REPRESENTA UN PELIGRO PARA LOS NIÑOS. CUENTAN CON 1 BATERIA DE BAÑOS EN ,AL ESTADO QUE NO DESAGUA Y UNA SALA DE COMPUTO QUE SE USA ACTUALMENTE COMO DEPOSITO, TEMPORALMENTE SEGUN LOS PROFESORES. TIENE PARTES DEL PISO Y DE SU ENCHAPE DESGASTADAS O ROTAS, AL IGUAL QUE PIEZAS DE LA CUBIERTA SAFADAS.</p>																															
II. INFORMACIÓN BASE (DATOS DE MATRICULA DE LA MAYOR JORNADA)																															
		GRADO		No. NIÑOS Y NIÑAS		GRADO		No. NIÑOS Y NIÑAS		GRADO		NIÑOS Y NIÑAS		No. ADULTOS																	
		PREJARDIN				PRIMERO				SEXTO				Adultos mujeres		2

A. REPOSICIÓN DE TEJA:	Ubicación:	TODO EL COLEGIO	Cant:	UND:	Medidas	Material
B. REPOSICIÓN ESTRUCTURA CUBIERTA:	Ubicación:		Cant:	UND:	Medidas	Material

A. PAÑETE MURO M2:	Ubicación:	TODO EL COLEGIO	Cant:	UND:	Medidas	Material
B. VINOLO SOBRE MURO 2 MANOS:	Ubicación:	TODO EL COLEGIO	Cant:	UND:	Medidas	Material
C. KORAZA SOBRE MURO 2 MANOS:	Ubicación:	TODO EL COLEGIO	Cant:	UND:	Medidas	Material
D. IMPERMEABILIZACIÓN MUROS	Ubicación:	TODO EL COLEGIO	Cant:	UND:	Medidas	Material
E. IMPERMEABILIZACIÓN PLACAS:	Ubicación:	TODO EL COLEGIO	Cant:	UND:	Medidas	Material
F. CAMBIO DE GRIFERIA:	Ubicación:		Cant:	UND:	Medidas	Material
G.Otro: Cual?	Ubicación:		Cant:	UND:	Medidas	Material
