DIAGNÓSTICO CONSTRUCCIÓN DE INFRAESTRUCTURA EDUCATIVA

NOMBRE DE LA INSTITUCIÓN EDUCATIVA:	INSTITUCIÓN EDUCATIVA SAN ISIDRO LABRADOR												
CODIGO DANE INSTITUCIÓN EDUCATIVA:	220001002783												
NOMBRE DE LA SEDE EDUCATIVA:	CONC ESCUELA LUCILA CARRILLO DE DIAZ												
CODIGO DANE DE LA SEDE EDUCATIVA:	220001000551												
Dirección/ Municipio:	Vda. Atanquez				Departamento			Valledupar - Cesar					
FECHA DE VISITA	DIA	1	MES	8	AÑO	2018	JORNADAS	MAÑANA	X	TARDE	X	NOCHE	
COORDENADAS GEOGRAFICAS (GPS)					X:	10°43'22,99" N							
					Y:	73°23'26,45" W							
RECTOR:	OSCAR SEGUNDO CARRILLO DAZA						URBANA		RURAL	X			
E-mail:	oscarsegundo66@hotmail.com						TELÉFONO:	3215398899

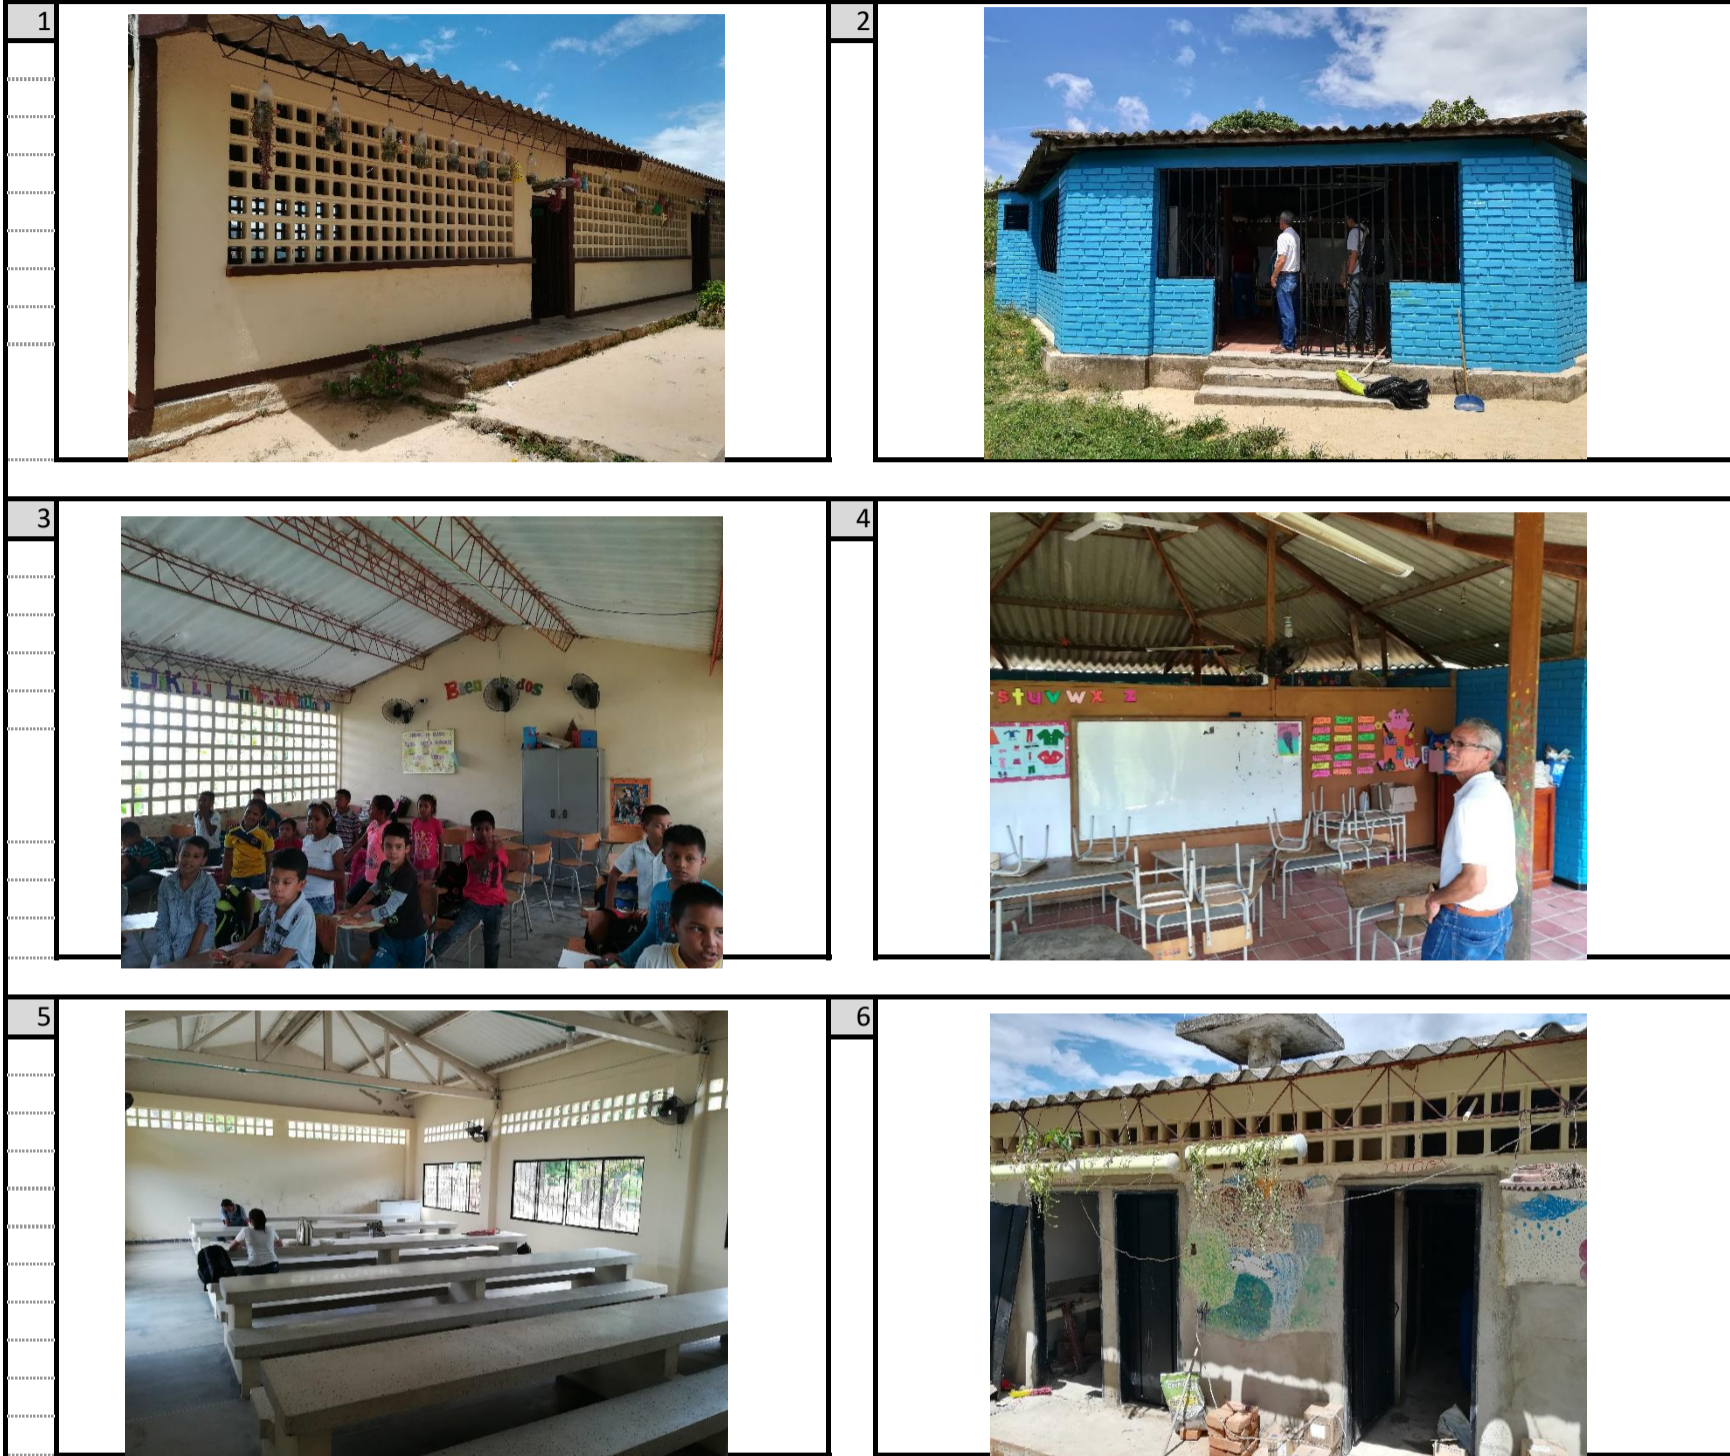
V. REGISTRO FOTOGRÁFICO : Identificar las áreas afectadas, cuando requiera demolición o reposición o mejoramiento

La Institución es bastante grande, cuenta con suficiente espacio para construir las aulas que se requieren, las aulas que existen están en regular estado requieren del cambio de tejas, la instalación de redoblonos para sellar entre muros y cubierta, el enchape de los pisos, el kiosko utilizado como aulas de preescolar fue construido como biblioteca, requieren aulas para retomar la biblioteca, tiene un área múltiple con tarima que requiere de mantenimiento de la cubierta y los pisos, el área administrativa necesita mantenimiento general. El comedor y cocina están en muy buen estado; al momento de la visita se encontraban restaurando la batería sanitaria por parte de la gobernación del cesar.
