1. INFORMACIÓN GENERAL

INSTITUCIÓN EDUCATIVA	INSTITUCION EDUCATIVA INTERNADO RAYA	FECHA VISITA:	5/04/2019
-----------------------	--------------------------------------	---------------	-----------

4. CONSTRUCCIONES EXISTENTES

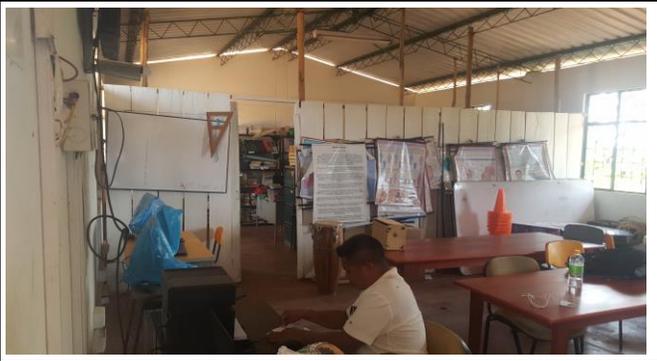
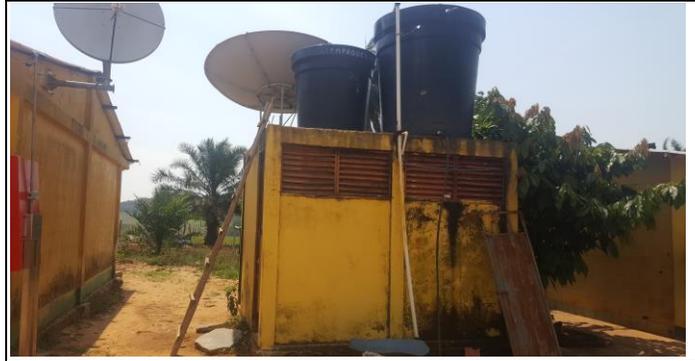
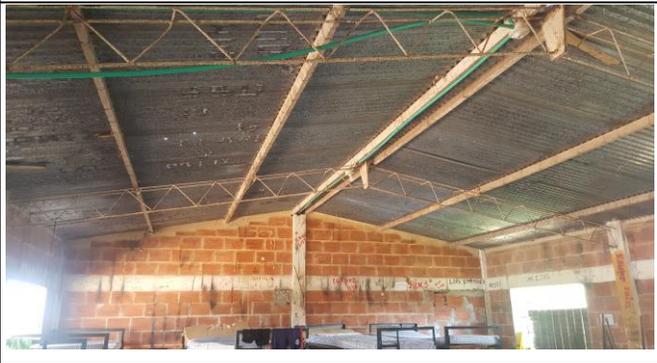
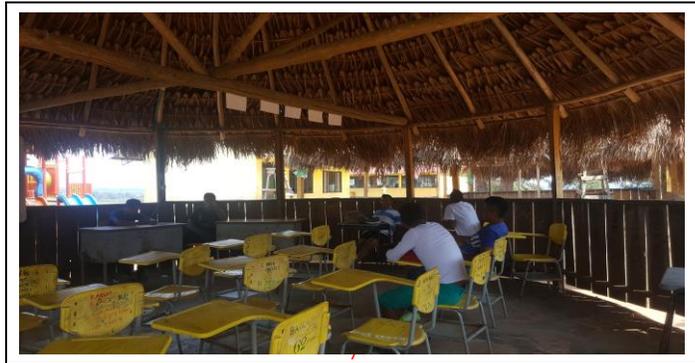
8. REGISTRO FOTOGRÁFICO

- 2 AULAS PRESCOLAR, 4 AULAS SECUNDARIA, TRES DE LAS AULAS MENCIONADAS FUERON CONSTRUIDAS EN EL AÑO 2018, LAS DEMAS ESTAN TOTALMENTE DETERIORADAS, TEJAS DAÑADAS, ESTRUCTURA EN MUY MALAS CONDICIONES, PUERTAS DAÑADAS, VENTANAS DAÑADAS, NO HAY CIRCULACIONES.

- ZONA ADMINISTRATIVA, SE USA PARA SALA INFORMATICA, BIBLIOTECA Y RECTORIA, EL ESPACIO ES CONFINADO.
 - BATERIA SANITARIA: HAY 2 BATERIAS SANITARIAS PARA 159 NIÑOS, NO TIENEN LAVAMANOS NO HAY BATERIA DE DOCENTES. LOS APARATOS ESTAN EN MUY MAL ESTADO Y NUNCA SE HA HECHO MANTENIMIENTO AL POZO SEPTICO.

- DORMITORIOS: DORMITORIO DE NIÑOS USAN ACTUALMENTE UN SALON DE CLASES, SE NECESITA UN ESPACIO NUEVO, HAY 94 NIÑOS INTERNADOS EN UN ESPACIO MUY PEQUEÑO, NO HAY DUCHA, NI LAVAMANOS, NI SANITARIOS. EL DORMITORIO DE NIÑAS ESTA HABITADO POR 44 INTERNADAS, TIENEN 3 DUCHAS DETERIORADAS, 2 SANITARIOS DETERIORADOS, LAVAMANOS NO FUNCIONAN, NO CUENTAN CON ENERGIA, TIENEN FILTRACIONES DE AGUA Y NO TIENEN LAVAEOS

- COCINA COMEDOR: TIENE FILTRACIONES DE AGUA, LOS LAVAPLATOS NO FUNCIONAN, LA COCINA NO CUENTA CON BODEGA DE ALIMENTOS.

SE REQUIERE INTERVENCIÓN INMEDIATA DE BATERIAS SANITARIAS
