FICHA DE VIABILIZACIÓN

INSTITUCIÓN EDUCATIVA	C.D.R. MIXTO FILADELFIA, I.E. KLIICHAW SEK	FECHA VISITA:	FEBRERO 7/2020
MUNICIPIO /DPTO.)	SANTANDER DE QUILICHAO, CAUCA

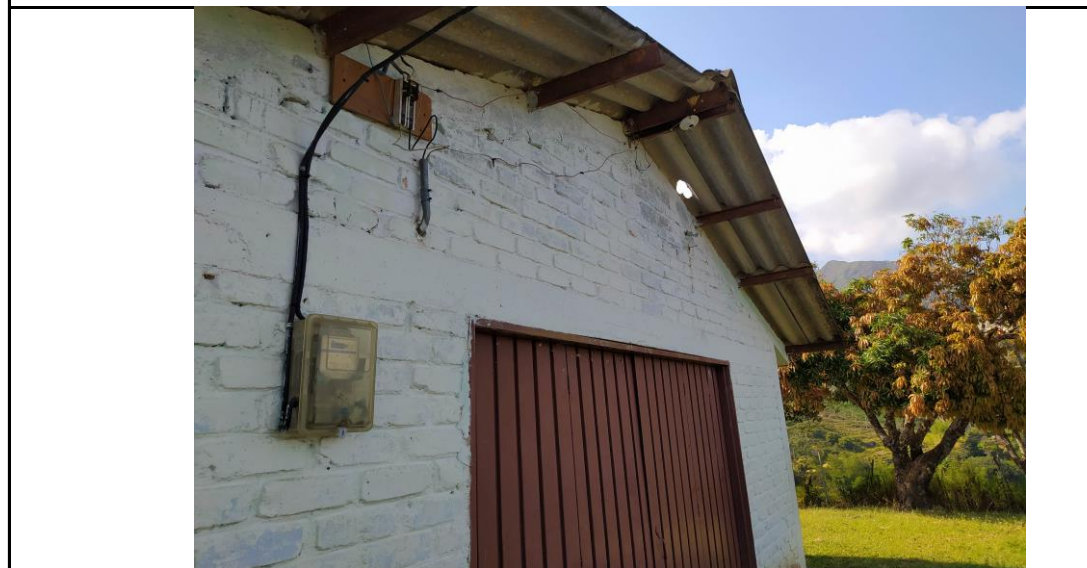
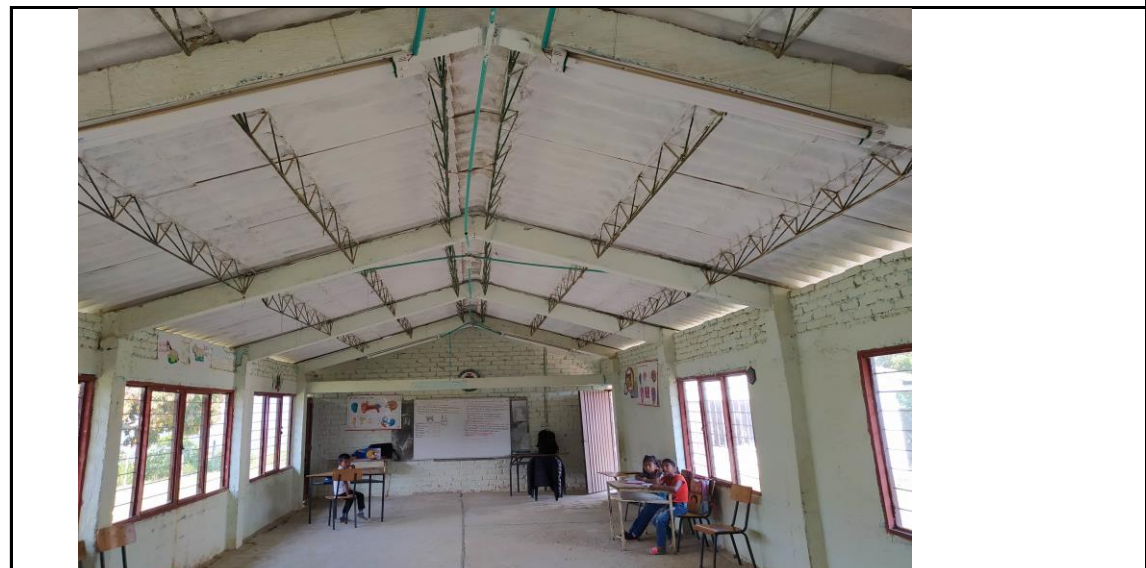
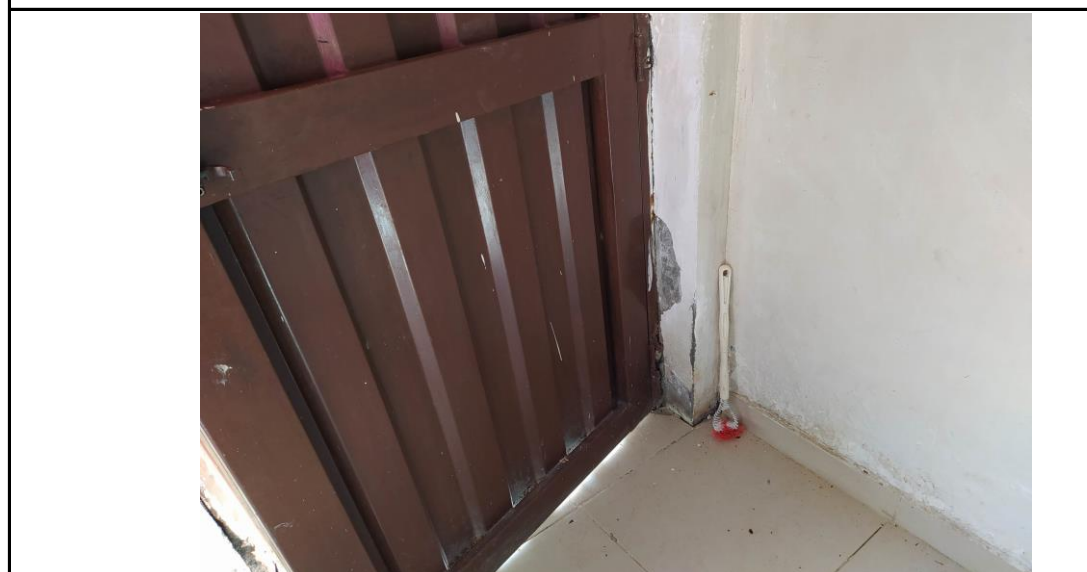
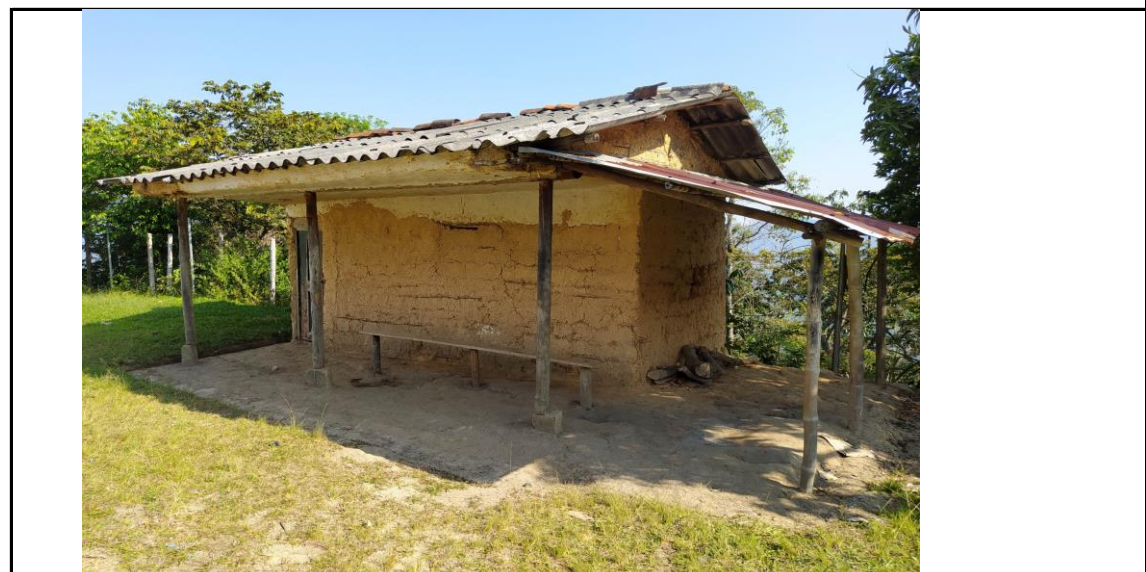
### 9. REGISTRO FOTOGRÁFICO

UNO DE LOS SALONES SE USA COMO SALA DE SISTEMAS AVECES. EL PROBLEMA MAS EVIDENTE DE LA SEDE ES EL DESGASTE DE MATERIAL DE FACHADAS POR SU ANTIGÜEDAD, PUES HAY PARTES SIN RELLENO O SIN UNA CORRECTA PAÑETADA, PINTURA DESGASTADA Y CON HUMEDADES. LA MAYORIA DE LAS PUERTAS ESTAN DESENCAJADAS, ALGUNAS POR EL OXIDO DEL MARCO Y BISAGRAS, O POR LA MISMA HUMEDAD Y DESGASTE DE LOS MUROS. VARIAS DE LAS TEJAS YA ESTAN DAÑADAS, SON VIEJAS O SON DE ASBESTO Y REQUIEREN UNA REPOSICION O REPARACION. LA MAYORIA DE LOS PISOS, A EXCEPCION DE LA COCINA, NO TIENE ACABADO DE ENCHAPE NI DE NINGUN TIPO, Y EN VARIAS PARTES SE VEN FISURAS. POR LOS DISTINTOS TRABAJOS Y MOVIMIENTOS EN LA CARRETERA CONTIGUA A LA SEDE, HA ESTADO PERDIENDO ESTABILIDAD. LAS BATERIAS DE BAÑOS ESTAN PRACTICAMENTE NUEVAS Y FUNCIONANDO, PERO AVECES TIENEN PROBLEMAS DE DESAGUE. LA COCINA FUE REMODELADA HACE POCO, PERO AUN ASI PRESENTA HUMEDADES, FISURAS Y MANCHAS EN PARED, PRODUCTO DE LA FALTA DE UNA CHIMENEA O ESCAPE DE HUMO O VENTILACION. EXISTE UNA CONSTRUCCION MAS ANTIGUA AUN QUE SE USA COMO UN COMEDOR, Y REQUIERE MANTENIMIENTO GENERAL PARA

A. REPOSICIÓN DE TEJA:	Ubicación: AULAS DE CLASE	Cant:	UND:	Medidas	Material
B. REPOSICIÓN ESTRUCTURA CUBIERTA:	Ubicación:	Cant:	UND:	Medidas	Material
C. REPOSICIÓN DE SANITARIO	Ubicación:	Cant:	UND:	Medidas	Material

A. PAÑETE MURO M2:	Ubicación: AULAS DE CLASE	Cant:	UND:	Medidas	Material
B. VINILO SOBRE MURO 2 MANOS:	Ubicación: AULAS DE CLASE	Cant:	UND:	Medidas	Material
C. KORAZA SOBRE MURO 2 MANOS:	Ubicación: AULAS DE CLASE	Cant:	UND:	Medidas	Material
D. IMPERMEABILIZACIÓN MUROS	Ubicación: AULAS DE CLASE	Cant:	UND:	Medidas	Material
E. IMPERMEABILIZACIÓN PLACAS:	Ubicación: AULAS DE CLASE	Cant:	UND:	Medidas	Material
F. CAMBIO DE GRIFERIA:	Ubicación: BATERIAS SANITARIAS	Cant:	UND:	Medidas	Material
G.Otro: Cual?	Ubicación:	Cant:	UND:	Medidas	Material
