FICHA DE VIABILIZACIÓN

1. INFORMACIÓN GENERAL																																												
INSTITUCIÓN EDUCATIVA		SEDE LA LOMITA, C.E. LA LOMITA								FECHA VISITA: FEBRERO 5 / 2020																																		
MUNICIPIO (DEPTO.)		BALBOA, CAUCA

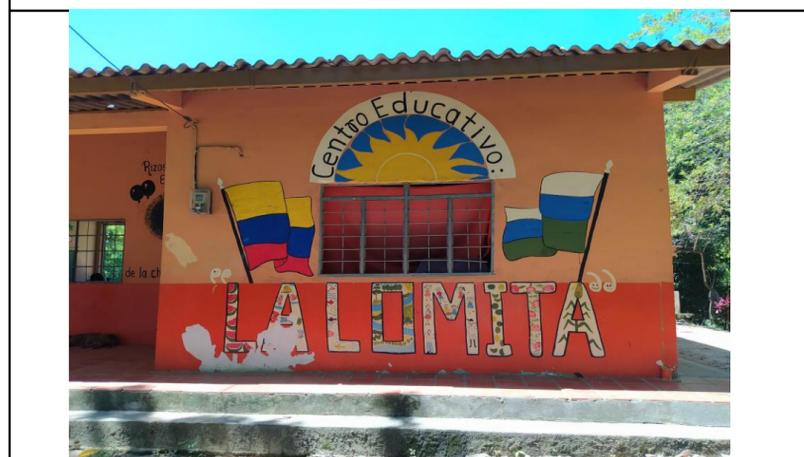
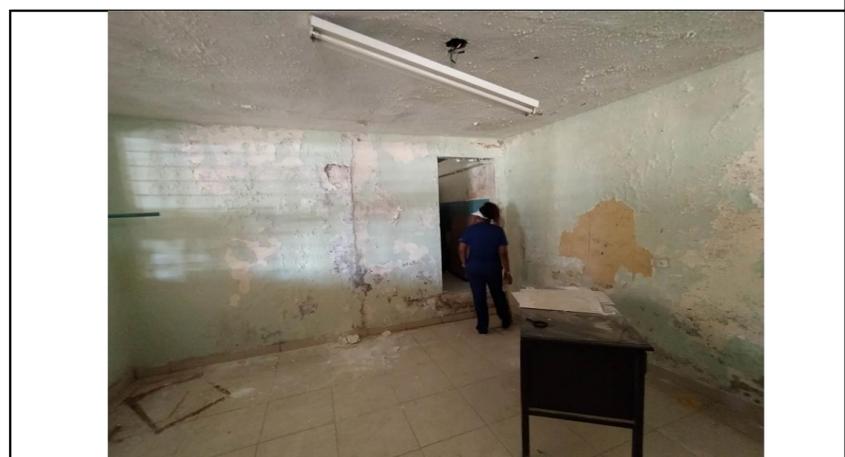
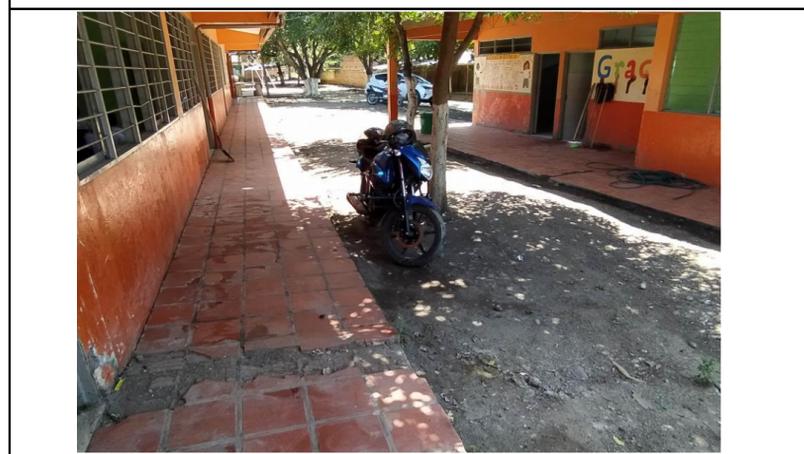
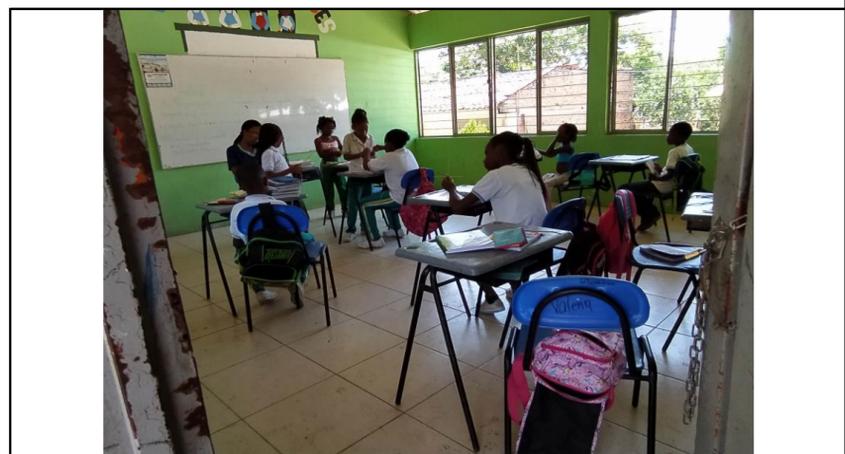
4. CONSTRUCCIONES EXISTENTES																																												
SI					X					NO					AÑO DE CONSTRUCCION:					1990 APROXIMADAMENTE																								
<p>EL PROBLEMA FISICO MAS GRANDE EN AMBAS SEDES ES LA HUMEDAD Y LAS FLTRACIONES, LAS CUALES VIENEN POR CUBIERTA, QUE TAMBIEN TIENE FALLAS EN LA MAYORIA DE LOS CASOS. ESTA, HA DAÑADO PINTURAS, PAREDES Y PIUSOS. EXISTEN SALONES Y OFICINAS TOTALMENTE INHABITABLES POR EL PROBLEMA DE HUEMDAD, Y EN OCASIONES, CUANDO LLUEVE, LOS SALONES SE INUNDAD. LAS BATERIAS DE BAÑOS, UNQUE VISIBLEMENTE PARECEN CUMPLIR, NO DESAGUAN Y ESTAN CREANDO EMPOZAMIENTOS EN ELLAS, LA PINTURA ESTA DESGASTADA Y FALTAN VARIAS PIEZAS DEL ENCHAPE DE PISOS. LAS PUERTAS Y VENTANAS ESTAN DESENCAJADAS, INCOMPLETAS O EN MAL ESTADO. SE ESTA CONTEMPLANDO INSTAAR UN TANQUE DE AGUA, PUES LA QUE LLEGA VIENE DESDE UNA QUEBRADA</p>																																												
II. INFORMACIÓN BASE (DATOS DE MATRICULA DE LA MAYOR JORNADA)		GRADO		No. NIÑOS Y NIÑAS		GRADO		No. NIÑOS Y NIÑAS		GRADO		NIÑOS Y NIÑAS		No. ADULTOS

A. REPOSICIÓN DE TEJA:	Ubicación:	TODOS LOS SALONES	Cant:		UND:		Medidas		Material	
B. REPOSICIÓN ESTRUCTURA CUBIERTA:	Ubicación:		Cant:		UND:		Medidas		Material

H. REPOSICIÓN ENCHAPE PARED	Ubicación:		Cant:		UND:		Medidas		Material	
I. REPOSICIÓN ENCHAPE PISO	Ubicación:	SALONES Y CIRCULACION	Cant:		UND:		Medidas		Material

A. PAÑETE MURO M2:	Ubicación:	TODO EL COLEGIO	Cant:		UND:		Medidas		Material	
B. VINOLO SOBRE MURO 2 MANOS:	Ubicación:	TODO EL COLEGIO	Cant:		UND:		Medidas		Material	
C. KORAZA SOBRE MURO 2 MANOS:	Ubicación:	TODO EL COLEGIO	Cant:		UND:		Medidas		Material	
D. IMPERMEABILIZACIÓN MUROS	Ubicación:	TODO EL COLEGIO	Cant:		UND:		Medidas		Material	
E. IMPERMEABILIZACIÓN PLACAS:	Ubicación:	TODO EL COLEGIO	Cant:		UND:		Medidas		Material	
F. CAMBIO DE GRIFERIA:	Ubicación:		Cant:		UND:		Medidas		Material	
G.Otro: Cual?	Ubicación:		Cant:		UND:		Medidas		Material
