FICHA DE VIABILIZACIÓN

1. INFORMACIÓN GENERAL																																																	
INSTITUCIÓN EDUCATIVA		I.E. LA ARROBLEDA, SEDE SAN RAFAEL										FECHA VISITA: FEBRERO 7/2020																																					
MUNICIPIO /DPTO.)		SANTANDER DE QUILICHAO, CAUCA

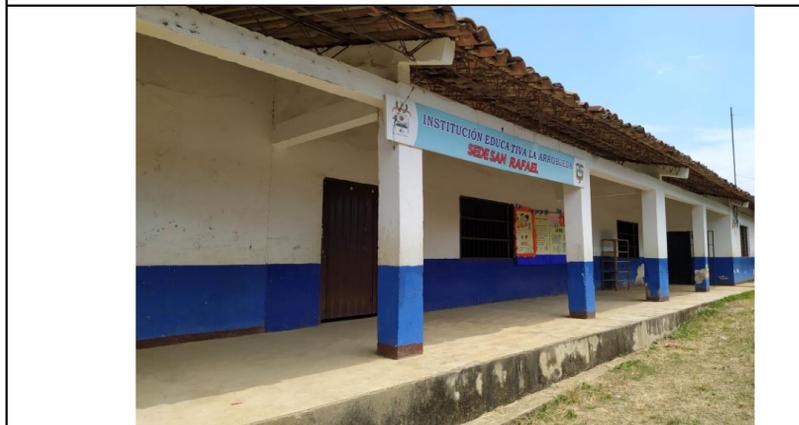
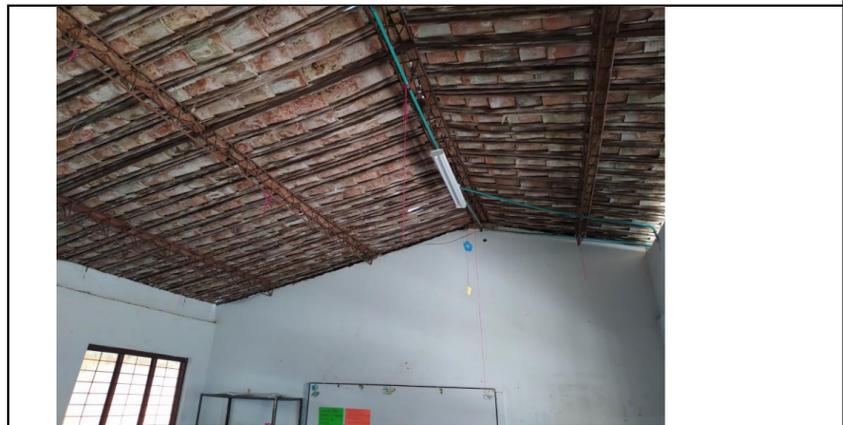
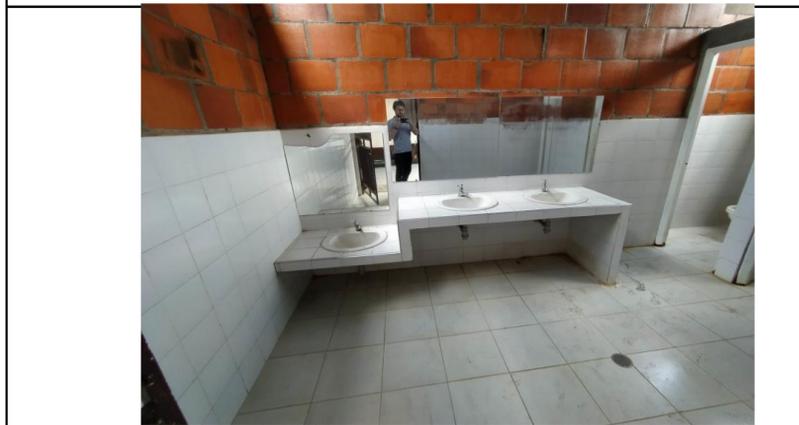
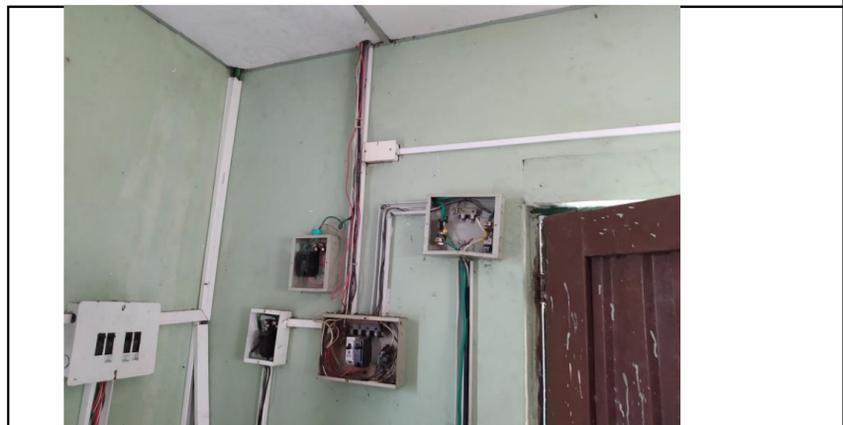
9. REGISTRO FOTOGRÁFICO

4. CONSTRUCCIONES EXISTENTES																																																	
SI										X										NO										AÑO DE CONSTRUCCION:										1988									
<p>ESTA DIVIDIDA EN DOS CUERPOS DE SALONES, SIENDO UNOS MAS ANTIGUOS QUE OTROS, SE EVIDENCIA QUE LA CUBIERTA DE LA ZONA MAS ANTIGUA, ESTA MUY MALTRATADA POR EL TIEMPO Y TIENE PARTES ROTAS, LO QUE PERMITE FILTRACIONES EN EPOCA DE LLUVIA, Y POR ESTE MOTIVO SE CREAN INUNDACIONES, HUMEDADES Y DESGASTE EN ACABADOS. DE LA MISMA FORMA, HAY PARTES DONDE LA UNION ENTRE PARED Y TEJA NO EXISTE Y POR ALLI TAMBIEN ENTRA AGUA. LAS BATERIAS DE BAÑOS PRESENTAN FALLAS E INUNDACIONES SEGUIDO, Y GENERALMENTE LOS APARATOS SANITARIOS NO FUNCIONAN DEBIDO A PROBLEMAS DE DESAGUE Y SUMINISTRO, PUES EL AGUA ES PROVENIENTE DE UN TANQUE. HAY TAMBIEN INSTALACIONES ELECTRICAS MAL PUESTAS QUE REPRESENTAN RIESGO PARA TODOS ALLI. EN ALGUNAS PARTES, LOS PISOS NO TIENEN NINGUN TIPO DE ACABADO O TIENE EL MATERIAL DESGASTADO, O TIENE EL CIELO RASO DESPRENDIENDOSE.</p>

A. REPOSICIÓN DE TEJA:	Ubicación:	AULAS DE CLASE	Cant:	UND:	Medidas	Material
B. REPOSICIÓN ESTRUCTURA CUBIERTA:	Ubicación:		Cant:	UND:	Medidas	Material
C. REPOSICIÓN DE SANITARIO	Ubicación:		Cant:	UND:	Medidas	Material

K. REPOSICIÓN DE PUERTAS:	Ubicación:		Cant:	UND:	Medidas	Material
L. REPOSICIÓN DE VENTANAS:	Ubicación:		Cant:	UND:	Medidas	Material
M. REPOSICIÓN DE CIELO RASO:	Ubicación:	AULAS DE CLASE	Cant:	UND:	Medidas	Material
