FICHA DE VIABILIZACIÓN

1. INFORMACIÓN GENERAL			
INSTITUCIÓN EDUCATIVA	I.E.A.VALENTIN CARABALI, SEDE VALENTIN CARABALI		FECHA VISITA: FEBRERO 20 DE 2020
MUNICIPIO (DPTO.)	BUENOS AIRES, CAUCA

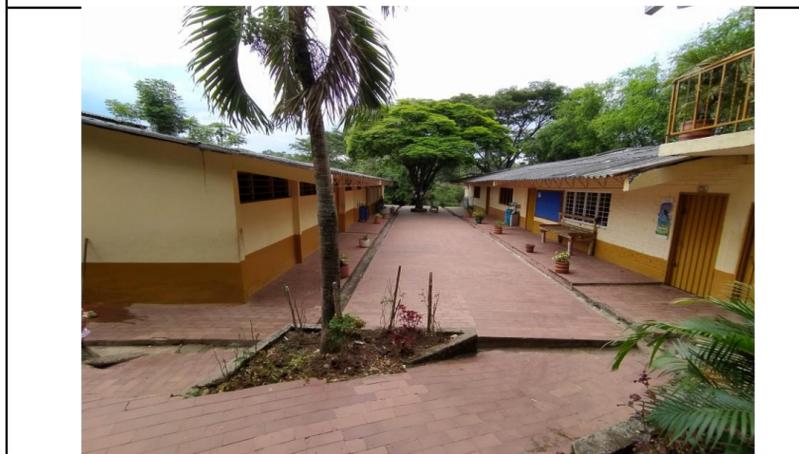
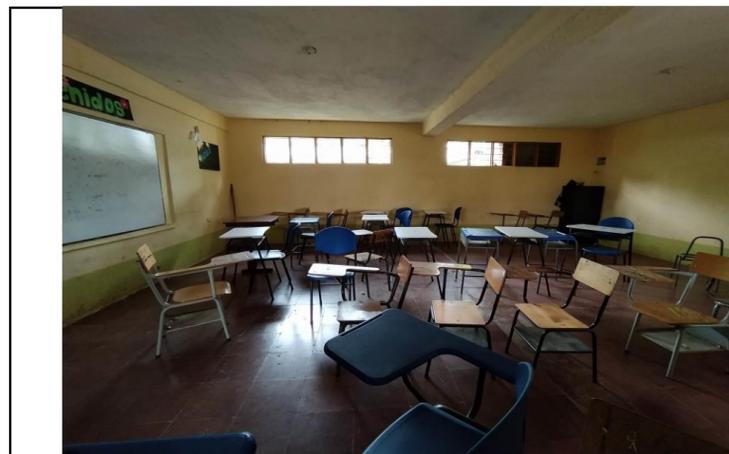
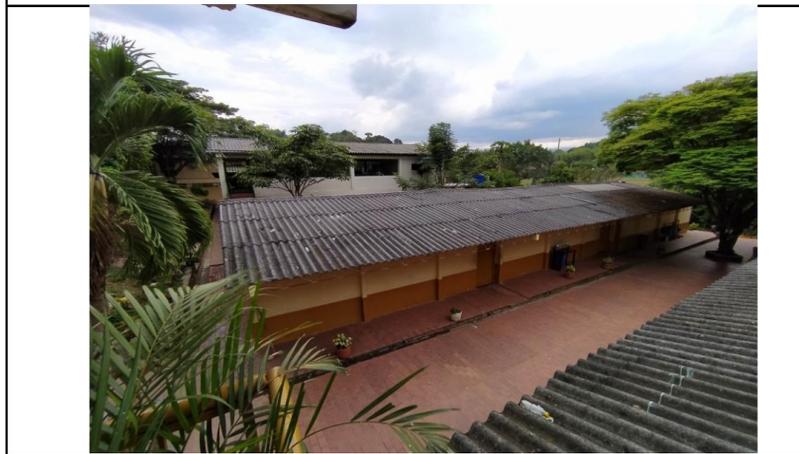
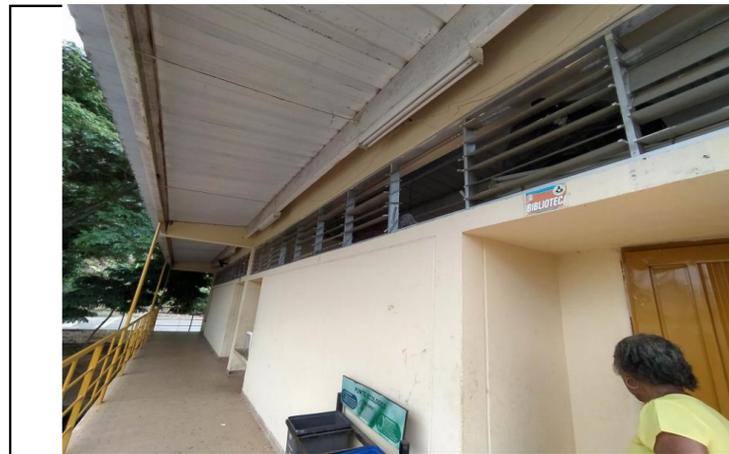
**8. REGISTRO FOTOGRÁFICO**

En el colegio, que cuenta con buena area y alberga muchos estudiantes, hay 3 baterias de baños, de las cuales, una se usa como bodega, otra funciona parcialmente y otra funciona bien. Ademas de eso, presenta fallas principiamente en cubiertas, pues han sido dañadas tanto por el tiempo, como por el viento, y por su material y la poca ventilacion del salon, generan un calor fuerte al interior del salon, en donde en sus muros se evidencia desgaste del material de fachada y humedades. Los pisos, que en su mayoría tienen enchape ceramico, se esta levantando y se hace notora la hierba creciendo en las uniones generando este daño, sumado a eso, el hecho de que el material del enchape es muy resbaloso y ya h agenerado accidentes en el colegio. En algunos salones, sobretodos los del segundo nivel, hay piezas faltantes en las ventanas y en los cielos razos de los del primer nivel, donde algunos se estan desprendiendo, y de igual manera, muchas puertas requieren un ajuste.

A. REPOSICIÓN DE TEJA:	Ubicación:	VARIAS ZONAS	Cant:	UND:	Medidas	Material
B. REPOSICIÓN ESTRUCTURA CUBIERTA:	Ubicación:		Cant:	UND:	Medidas	Material
C. REPOSICIÓN DE SANITARIO	Ubicación:		Cant:	UND:	Medidas	Material

J. REPOSICIÓN POSETA LAVATRAPEROS	Ubicación:		Cant:	UND:	Medidas	Material
K. REPOSICIÓN DE PUERTAS:	Ubicación:		Cant:	UND:	Medidas	Material
L. REPOSICIÓN DE VENTANAS:	Ubicación:	AULAS	Cant:	UND:	Medidas	Material

M. REPOSICIÓN DE CIELO RASO:	Ubicación:	ALGUNAS ZONAS	Cant:	UND:	Medidas	Material
N. REPOSICIÓN DE LÁMPARAS:	Ubicación:		Cant:	UND:	Medidas	Material
Ñ. REP. INTERRUPTORES Y O TOMAS:	Ubicación:		Cant:	UND:	Medidas	Material

A. PAÑETE MURO M2:	Ubicación:	VARIAS ZONAS	Cant:	UND:	Medidas	Material
B. VINOLO SOBRE MURO 2 MANOS:	Ubicación:	VARIAS ZONAS	Cant:	UND:	Medidas	Material
C. KORAZA SOBRE MURO 2 MANOS:	Ubicación:		Cant:	UND:	Medidas	Material
D. IMPERMEABILIZACIÓN MUROS	Ubicación:		Cant:	UND:	Medidas	Material
E. IMPERMEABILIZACIÓN PLACAS:	Ubicación:		Cant:	UND:	Medidas	Material
F. CAMBIO DE GRIFERIA:	Ubicación:		Cant:	UND:	Medidas	Material
G. Otro: Cual?	Ubicación:		Cant:	UND:	Medidas	Material
