FICHA DE VIABILIZACIÓN

INSTITUCIÓN EDUCATIVA	<b>I.E. BELEN DE BAJIRA RURAL - SEDE CERRITO</b>	FECHA VISITA:	FEBRERO 02 DE 2021
MUNICIPIO /DPTO.)	DEPARTAMENTO: CHOCO, MUNICIPIO: RIO SUCIO, VEREDA: BELEN DE BAJIRA

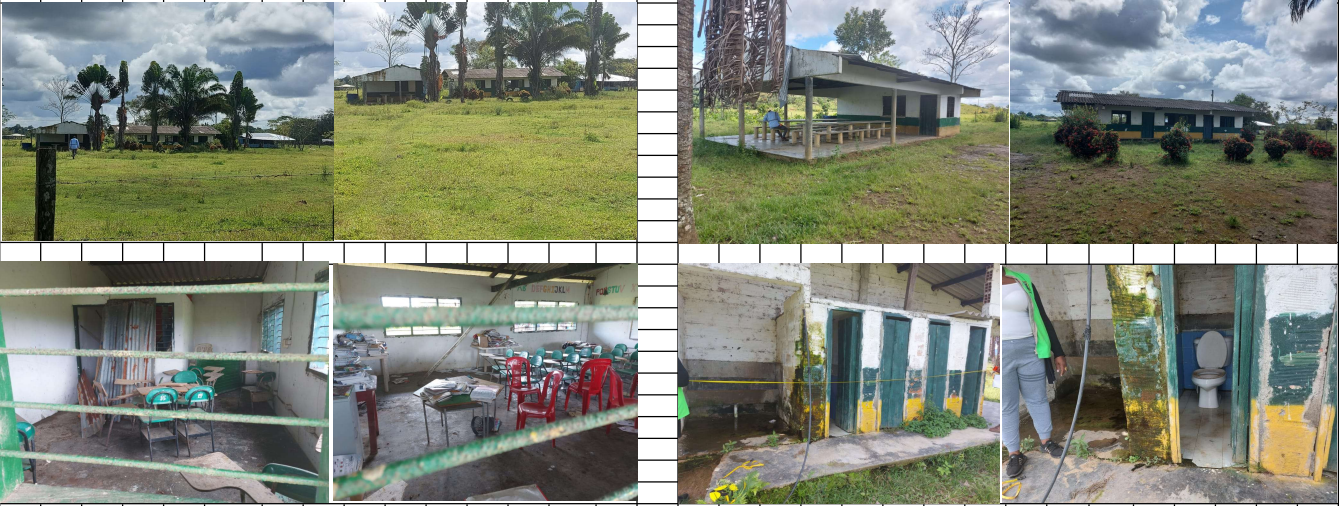
SE REQUIERE LA REPOSICION DE LAS BATERIAS SANITARIAS, SALA DE PROFESORES, ES NECESARIO REVISAR LA CUBIERTA DE LAS AULAS PARA MANTENIMIENTO CORRECTIVO

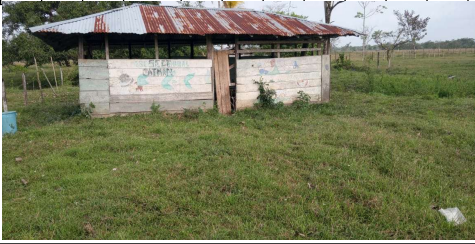
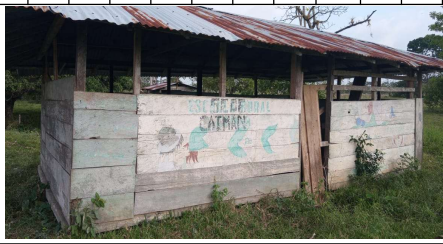
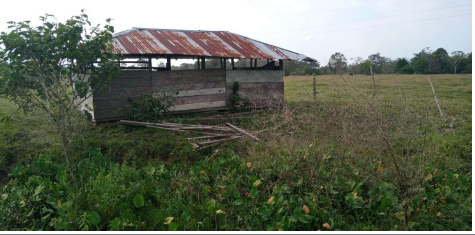
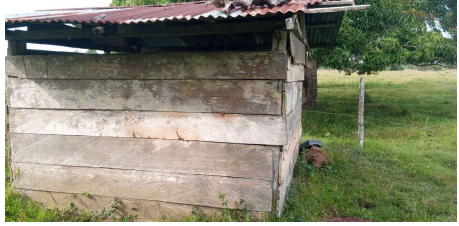
LA SEDE CUENTA CON 8 ESTUDIANTES DE GRADO 0 A GRADO 5°. CONSTA DE 1 AULAS, 1 EN MADERA EN MUY MAL ESTADO, NO CUENTA CON UNIDAD SANITARIA NI RESTAURANTE ESCOLAR.

Se requiere la reposición del aula de clases

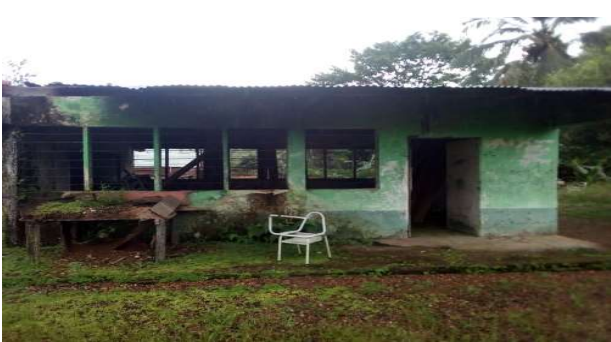
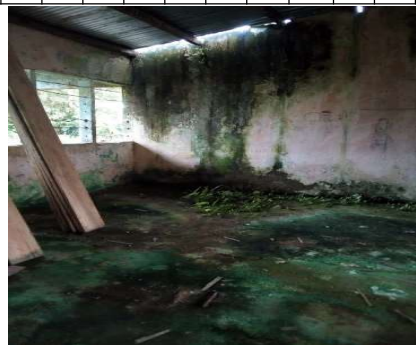
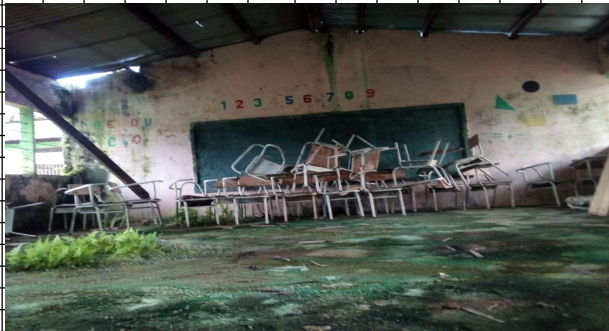
NOTA: Se aclara que esta viabilización hace parte de la priorización del convenio 268 de 2019 entre Findeter y el Ministerio de Educación Nacional, por lo que esta sujeta al objeto del presente convenio, es decir que la presente viabilización es VALIDA para la tipología de obras de MEJORAMIENTOS Y/O ADECUACIONES a la institución. Se requiere la adecuación de las aulas de clases, comedor y baterías sanitarias.

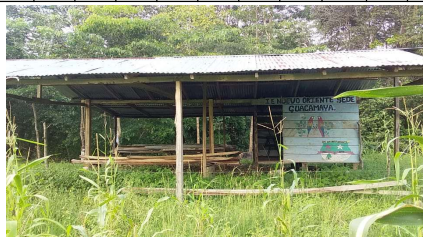
Se requiere la reposición del aula de clases

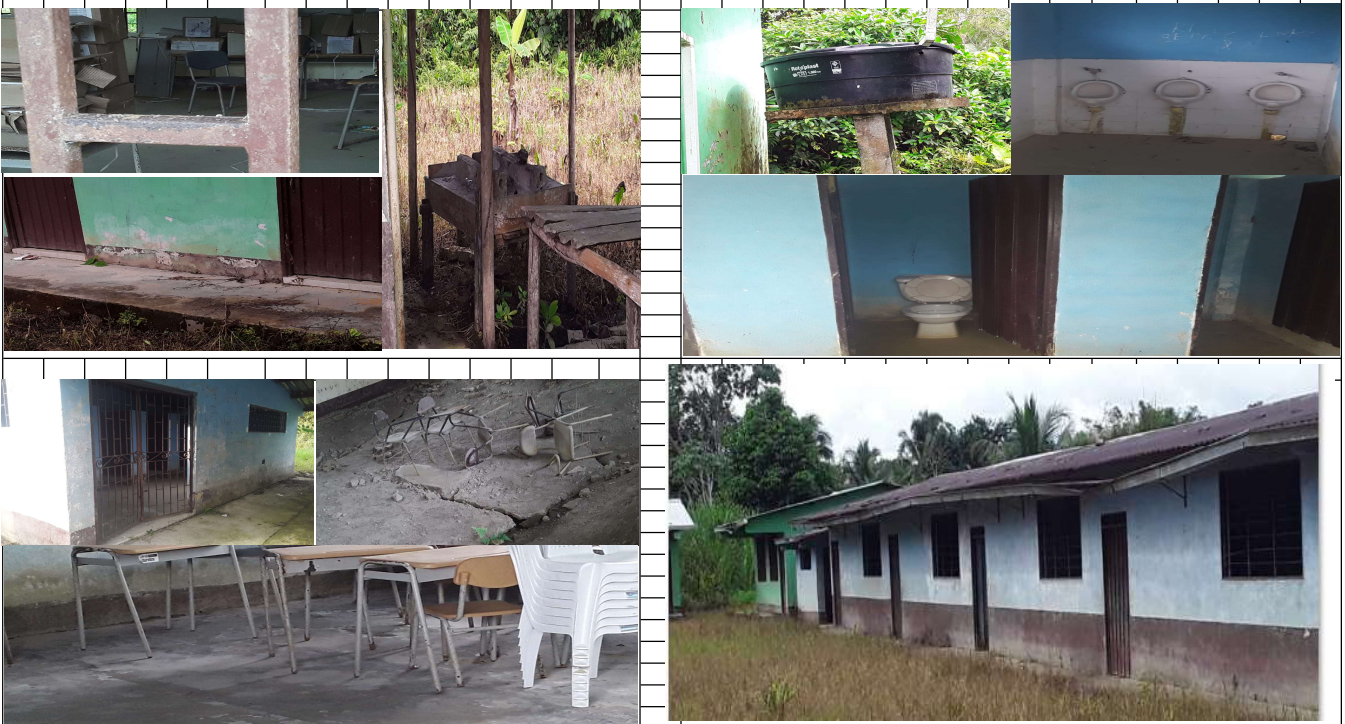
NOTA: Se aclara que esta viabilización hace parte de la priorización del convenio 268 de 2019 entre Findeter y el Ministerio de Educación Nacional, por lo que esta sujeta al objeto del presente convenio, es decir que la presente viabilización es VALIDA para la tipología de obras de MEJORAMIENTOS Y/O ADECUACIONES a la institución ES NECESARIO REVISAR LA CUBIERTA DE AULAS PARA MANTENIMIENTO CORRECTIVO, REVISAR INSTALACIONES ELÉCTRICAS EN AULAS

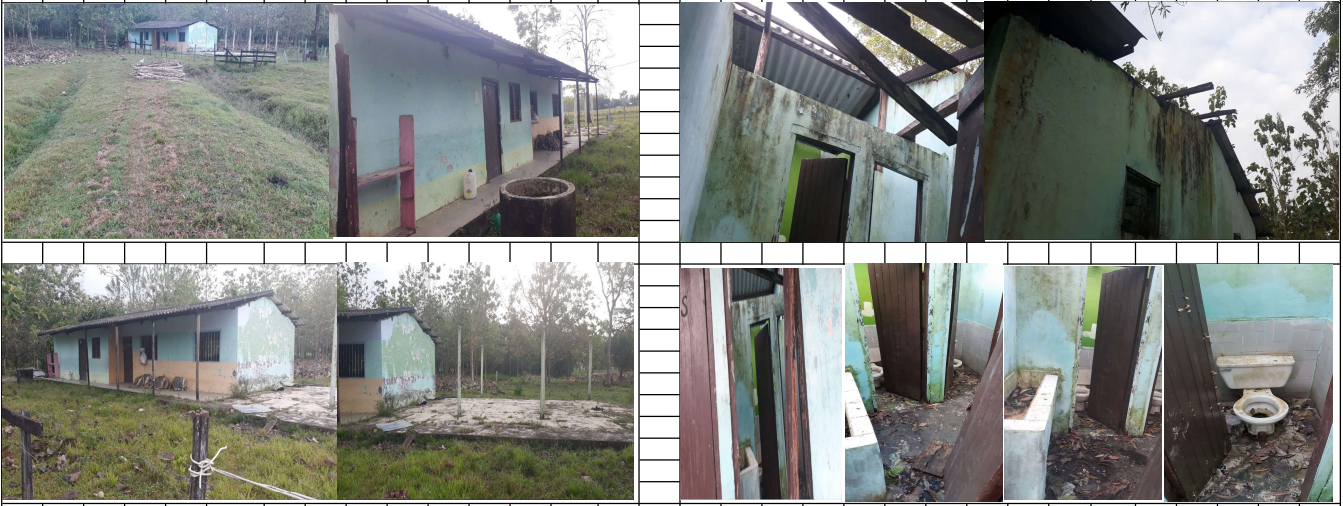
SE REQUIERE LA REPOSICION DE LAS BATERIAS SANITARIAS, ES NECESARIO REVISAR LA CUBIERTA DE LAS AULAS PARA MANTENIMIENTO CORRECTIVO

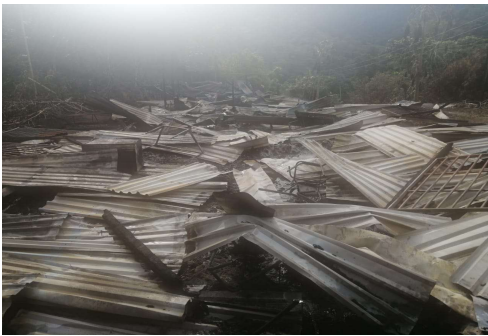
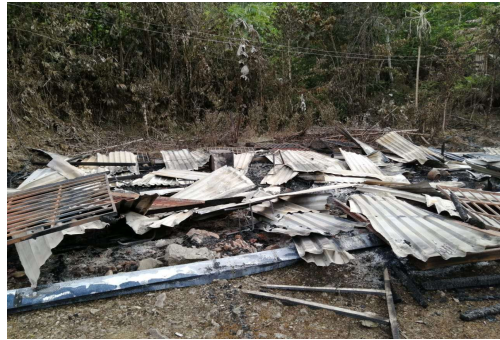
NOTA: El lote cuenta con número de matrícula 184-9800, debido al incendio ocurrido en noviembre del año 2020, Se requiere la reposición de la dos (2) aulas de clase que fueron afectadas con el incendio

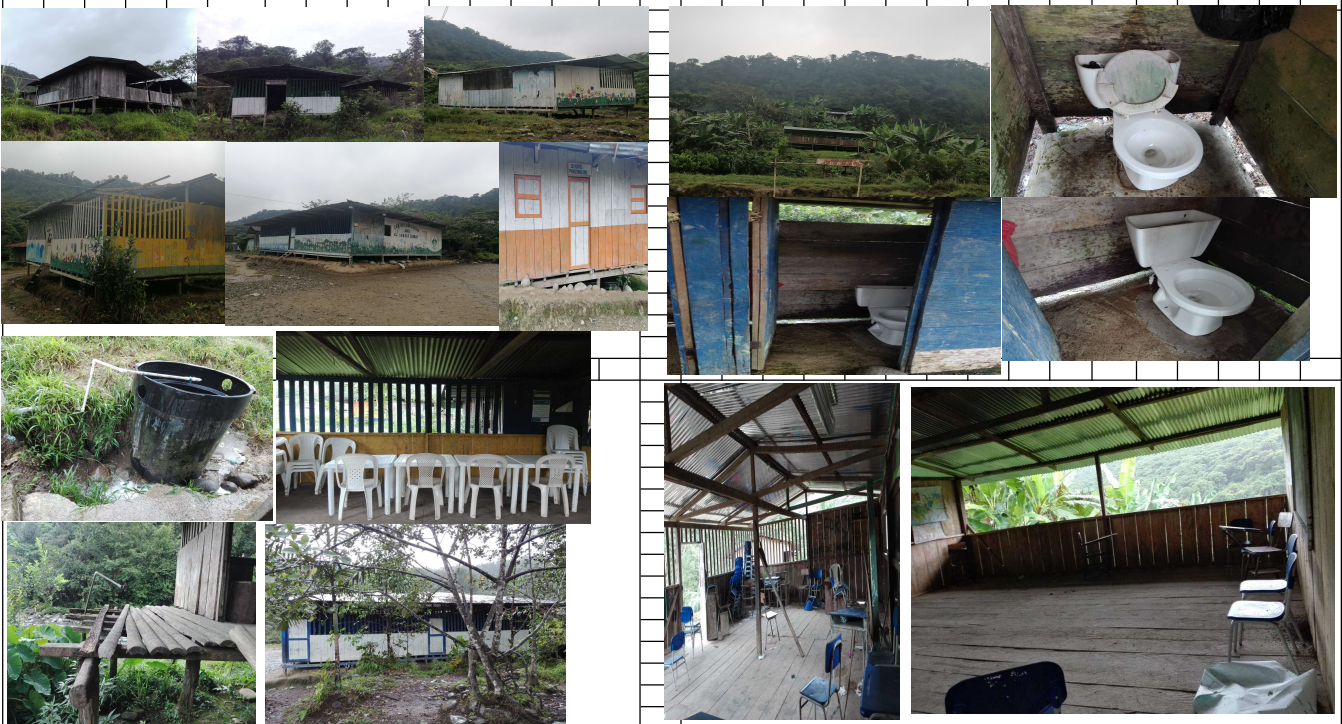
NOTA: Se aclara que esta viabilización hace parte de la priorización del convenio 268 de 2019 entre Findeter y el Ministerio de Educación Nacional, por lo que esta sujeta al objeto del presente convenio, es decir que la presente viabilización es VALIDA para la tipología de obras de MEJORAMIENTOS Y/O ADECUACIONES a la institución. institución requiere la reposición de aulas, mejoramiento de baterías sanitarias.

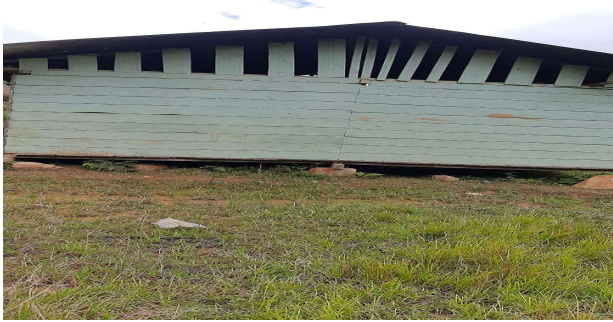
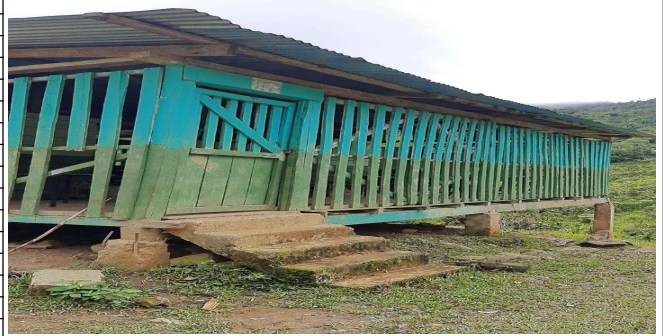
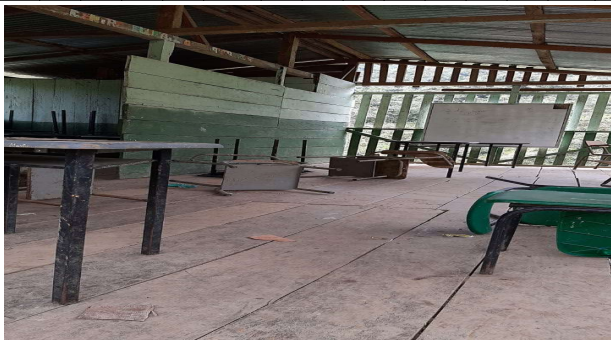
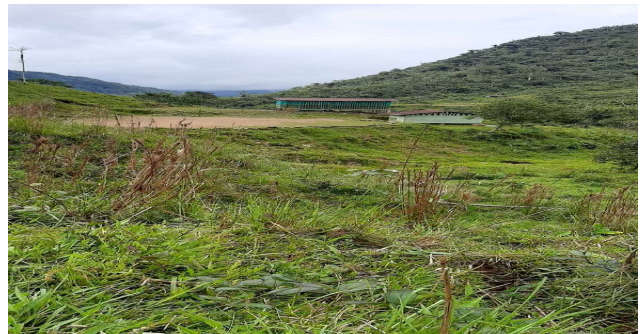
**NOTA:** Se aclara que esta viabilización hace parte de la priorización del convenio 268 de 2019 entre Findeter y el Ministerio de Educación Nacional, por lo que esta sujeta al objeto del presente convenio, es decir que la presente viabilización es **VALIDA** para la tipología de obras de MEJORAMIENTOS Y/O ADECUACIONES a la institución. El centro educativo Santa Rosa Gualcala, se encuentra en mal estado es construido con material del medio, por tal razón se amerita reposición de 2 aulas.
