FICHA DE VIABILIZACIÓN

| INSTITUCIÓN EDUCATIVA | INS ETNOEDUCATIVA RUR PUERTO RICO - SEDE ESCUELA RURAL MIXTA MIRAFLORES | FECHA VISITA: | 1 de febrero de 2021 |
| MUNICIPIO /DPTO.) | DEPARTAMENTO: PUTUMAYO, MUNICIPIO: ORITO, VEREDA: MIRAFLORES | | |

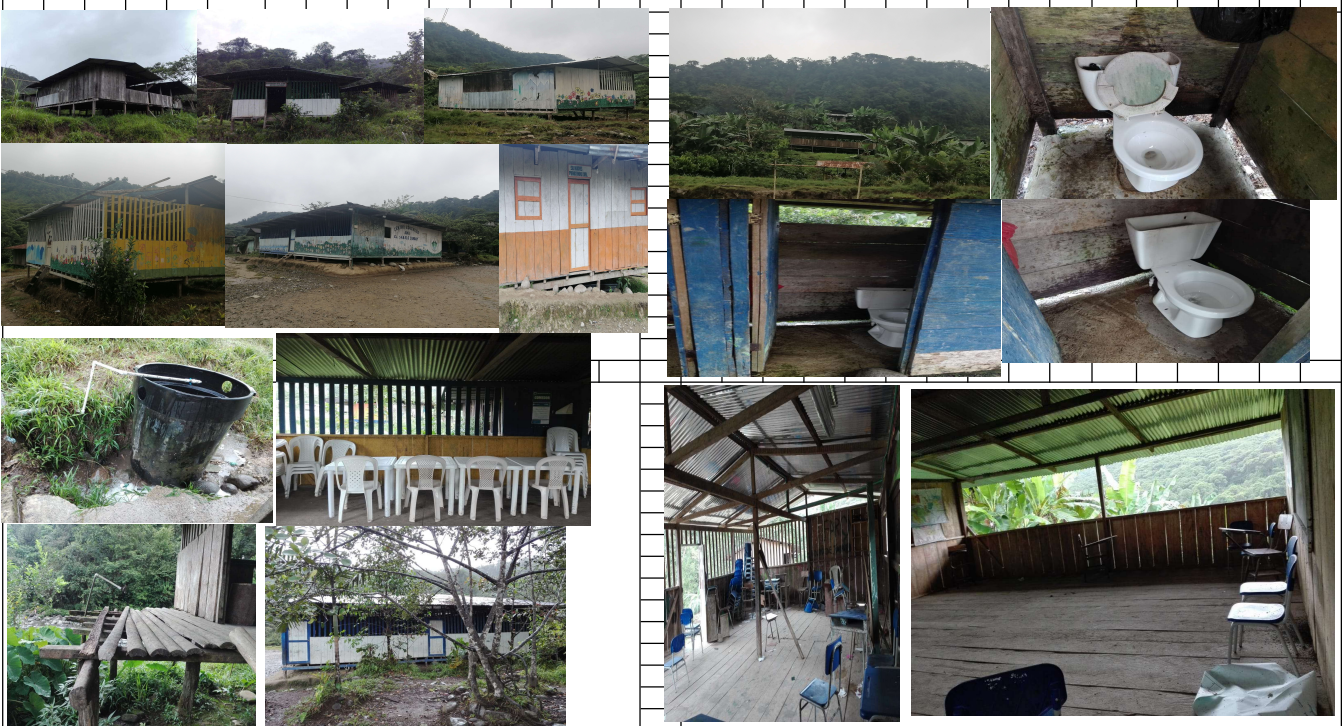
NOTA: Se aclara que esta viabilización hace parte de la priorización del convenio 268 de 2019 entre Findeter y el Ministerio de Educación Nacional, por lo que esta sujeta al objeto del presente convenio, es decir que la presente viabilización es VALIDA para la tipología de obras de MEJORAMIENTOS Y/O ADECUACIONES a la institución. institución requiere la reposición de aulas, mejoramiento de baterías sanitarias.

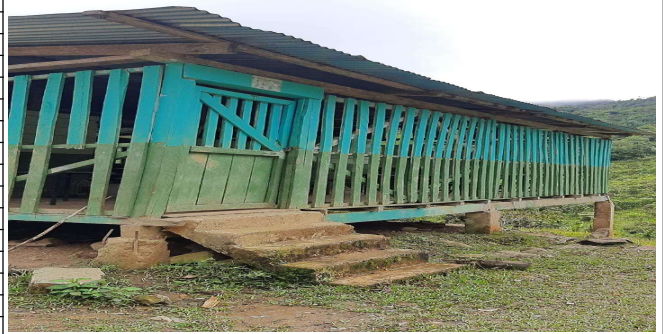
NOTA: Se aclara que esta viabilización hace parte de la priorización del convenio 268 de 2019 entre Findeter y el Ministerio de Educación Nacional, por lo que esta sujeta al objeto del presente convenio, es decir que la presente viabilización es **VALIDA** para la tipología de obras de MEJORAMIENTOS Y/O ADECUACIONES a la institución. El centro educativo Santa Rosa Gualcala, se encuentra en mal estado es construido con material del medio, por tal razón se amerita reposición de 2 aulas.

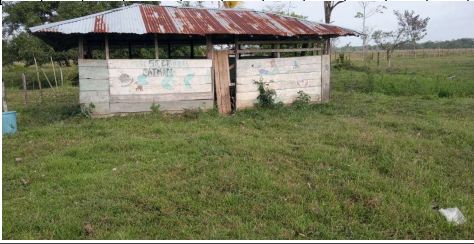
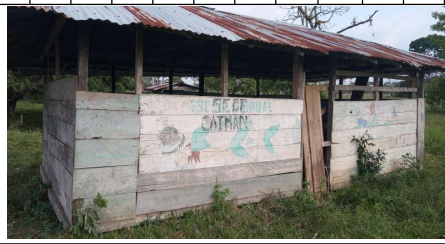
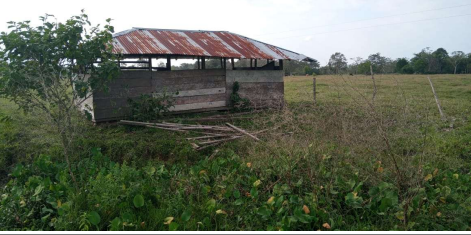
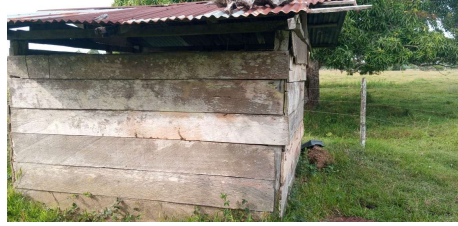
Se requiere la reposición del aula de clases

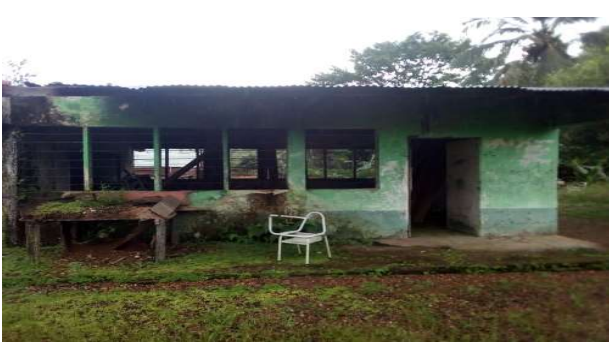
NOTA: Se aclara que esta viabilización hace parte de la priorización del convenio 268 de 2019 entre Findeter y el Ministerio de Educación Nacional, por lo que esta sujeta al objeto del presente convenio, es decir que la presente viabilización es VALIDA para la tipología de obras de MEJORAMIENTOS Y/O ADECUACIONES a la institución. Se requiere la adecuación de las aulas de clases, comedor y baterías sanitarias.

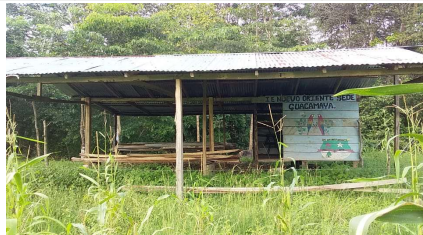
Se requiere la reposición del aula de clases
