| <br>Banca de Desarrollo Territorial | <b>ACTA DE ENTREGA Y<br/>RECIBO A SATISFACCIÓN</b> | <b>Código:</b> GES-FO-024<br><b>Versión:</b> 4<br><b>Fecha de aprobación:</b><br>18-Marzo-2024<br><b>Clasificación:</b> Público |

| INFORMACIÓN DEL CONTRATO, PROYECTO, FASE O ETAPA | |
|---|---|
| <b>OBJETO DEL CONTRATO</b> | “ELABORACIÓN DE DIAGNÓSTICOS, ESTUDIOS TÉCNICOS, DISEÑOS Y EJECUCIÓN DE OBRAS DE MEJORAMIENTO EN LAS INSTITUCIONES EDUCATIVAS OFICIALES DEL MUNICIPIO DE DIBULLA, DEPARTAMENTO DE LA GUAJIRA (GRUPO 22), PRIORIZADAS POR EL MINISTERIO DE EDUCACION NACIONAL Y VIABILIZADOS POR FINDETER.” |
| <b>NÚMERO DEL CONTRATO</b> | 001-2024 (PAF-MENPNIE-O-113-2023) |

Una vez verificados los alcances objeto del contrato, específicamente en la Institución Educativa Adolfo Antonio Mindiola Robles, se identificó que, para el área de Cocina, se encuentran debidamente terminada, cumpliendo con los requerimientos, normas y especificaciones técnicas, y que **NO** se presentan faltantes o pendientes por ejecutar, por lo tanto, se procede a realizar la entrega del área de Cocina dentro del plazo contractual establecido.

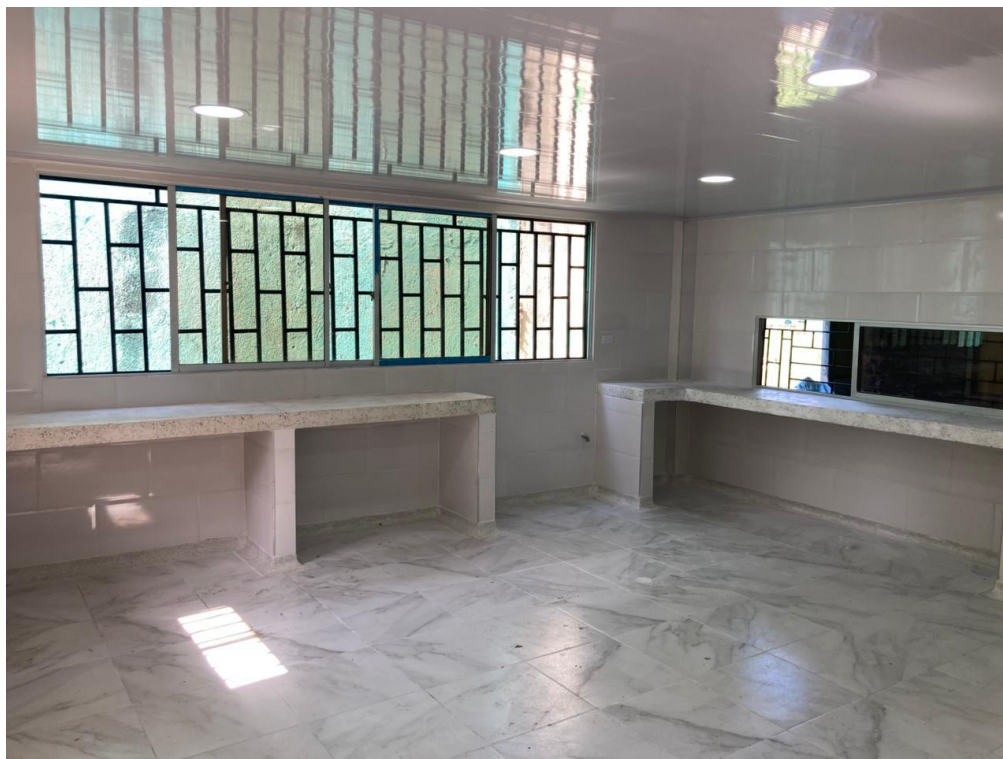
La cocina 1 cuenta con grifería para lavaplatos nueva, incluye sifones, puerta entamborada en lamina CR Cal. 18 en buen estado, pintada de negro, tablero de control con seis (6) breakers 1x20, dos (2) sifones para desagüe en piso con rejilla en buen estado. Un (1) interruptor sencillo, seis (6) luminarias de 18w, un (1) tomacorriente doble GFCI y un (1) tomacorriente doble normal.

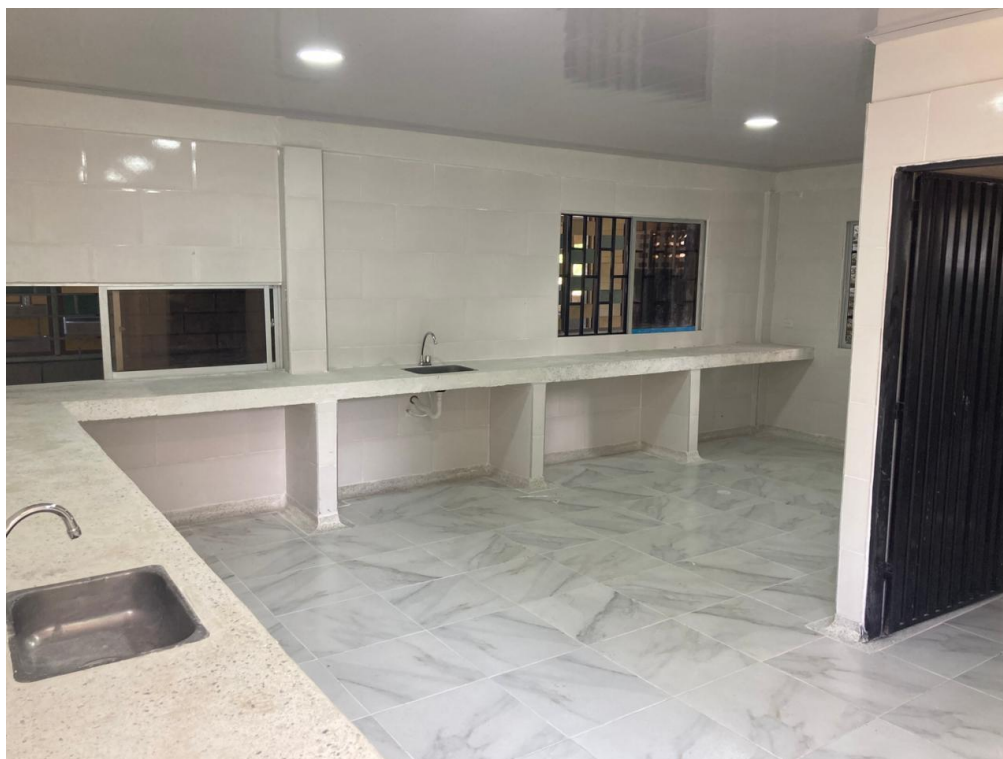
La cocina 2 cuenta con griferías para lavaplatos nueva, incluye sifones, la puerta ha recibido mantenimiento, se encuentra en buen estado, pintada de negro, sifones para desagüe en piso con rejilla en buen estado, un (1) interruptor sencillo, seis (4) luminarias de 18w, dos (2) tomacorrientes doble GFCI, un (1) tomacorriente doble normal.

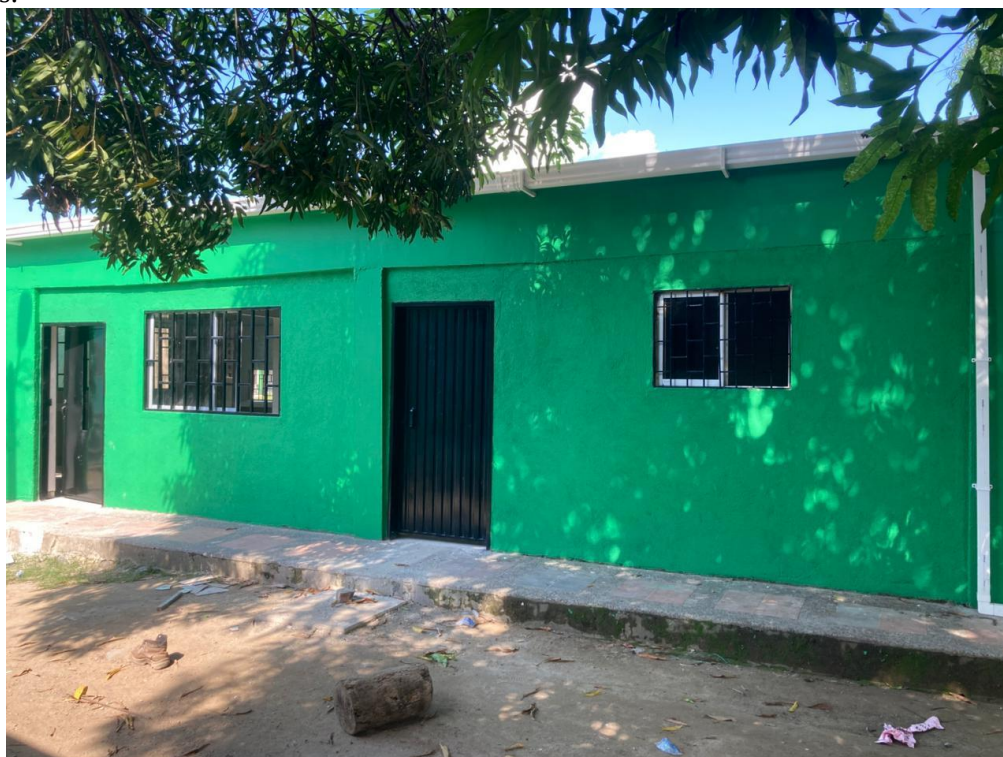
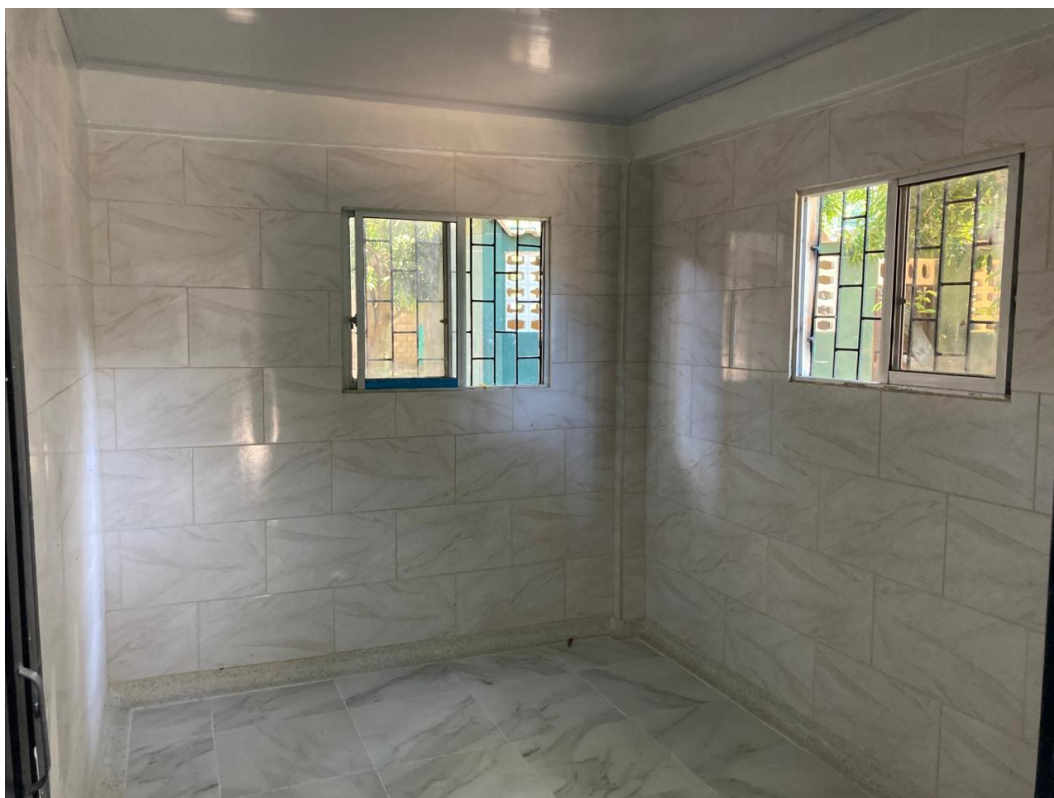
La bodega cuenta con una (1) puerta la cual recibió mantenimiento correctivo, se encuentra pintada y en buen estado, un (1) interruptor sencillo, una (1) luminaria de 18w y dos (2) tomacorrientes doubles normales.

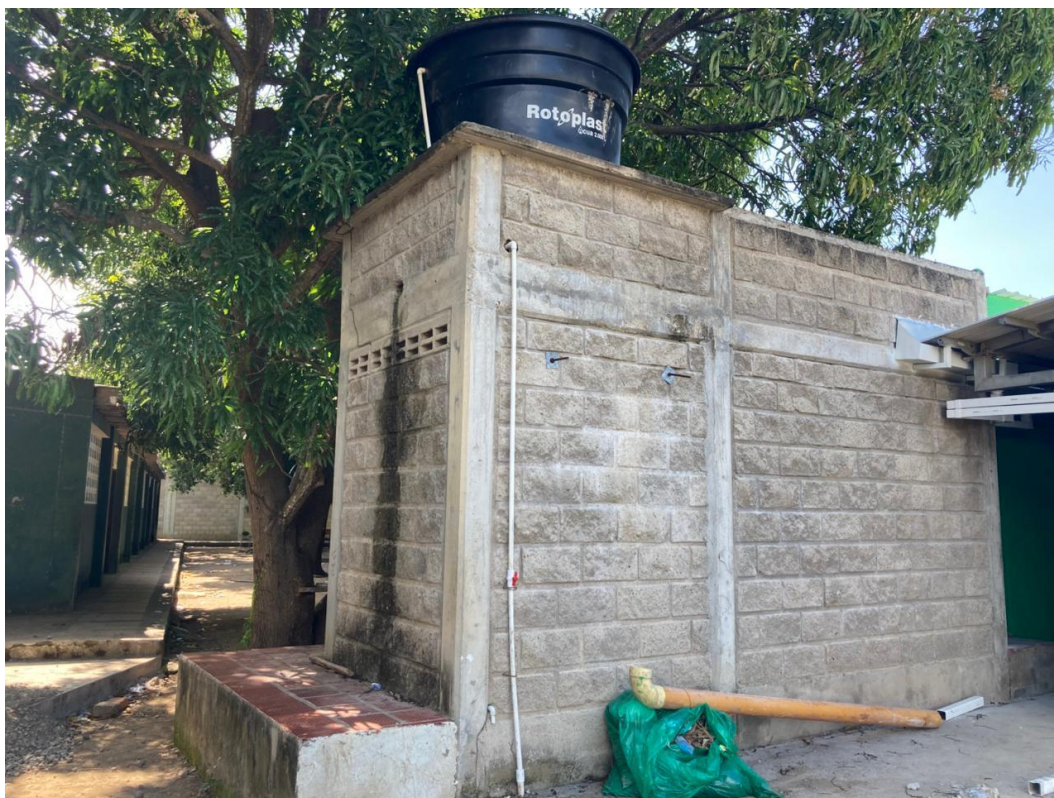
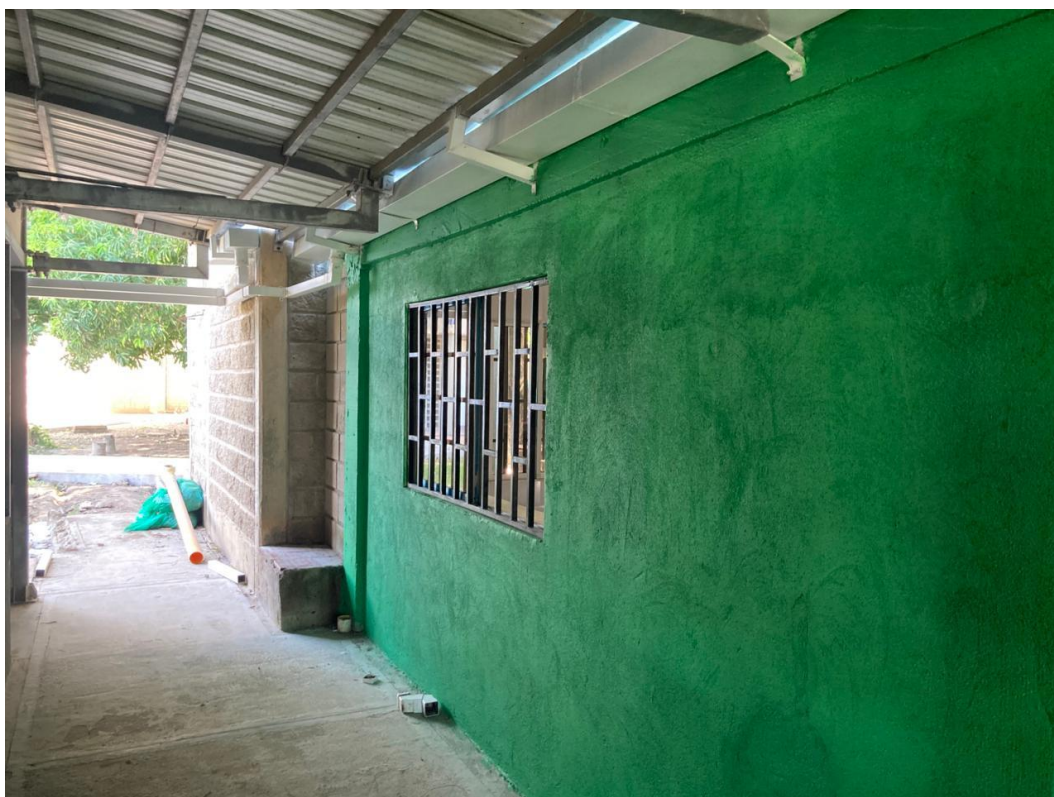
En el exterior el restaurante ha sido pintado por completo, cuenta con estructura de cubierta metálica, cubierta en teja UPVC 3mm, sus rejillas han recibido mantenimiento y han sido instaladas rejillas faltantes en sus ventanas, se construyó caja de inspección sanitaria y dren francés, en la parte frontal cuenta con canal plástica tipo amazonas y sus bajantes de A.L.L., en su parte posterior cuenta con una canal en lámina galvanizada y bajantes de A.L.L. Se ha instalado un tanque de almacenamiento de agua de 1000L, el cual se encuentra funcional y en buen estado.
