| <br><b>Findeter</b><br><small>Banca de Desarrollo Territorial</small> | <b>ACTA DE ENTREGA Y<br/>RECIBO A SATISFACCIÓN</b> | <b>Código:</b> GES-FO-024 |

| INFORMACIÓN DEL CONTRATO, PROYECTO, FASE O ETAPA | |
|---|---|
| OBJETO DEL CONTRATO | "ELABORACIÓN DE DIAGNÓSTICOS, ESTUDIOS TÉCNICOS, DISEÑOS Y EJECUCIÓN DE OBRAS DE MEJORAMIENTO EN LAS INSTITUCIONES EDUCATIVAS OFICIALES DEL DEPARTAMENTO DE NORTE DE SANTANDER (GRUPO 17), PRIORIZADAS POR EL MINISTERIO DE EDUCACIÓN NACIONAL Y VIABILIZADOS POR FINDETER." |
| NÚMERO DEL CONTRATO | 058-PAF-MENPNIE-O-123-2024 |

Una vez verificados los alcances objeto del contrato, específicamente en el Centro Educativo Rural El Farache – Sede las Margaritas municipio de Teorama, se identificó que éstos se encuentran debidamente terminados, cumpliendo con los requerimientos, normas y especificaciones técnicas, y que NO se presentan faltantes o pendientes por ejecutar, realizando la entrega dentro del plazo contractual establecido.

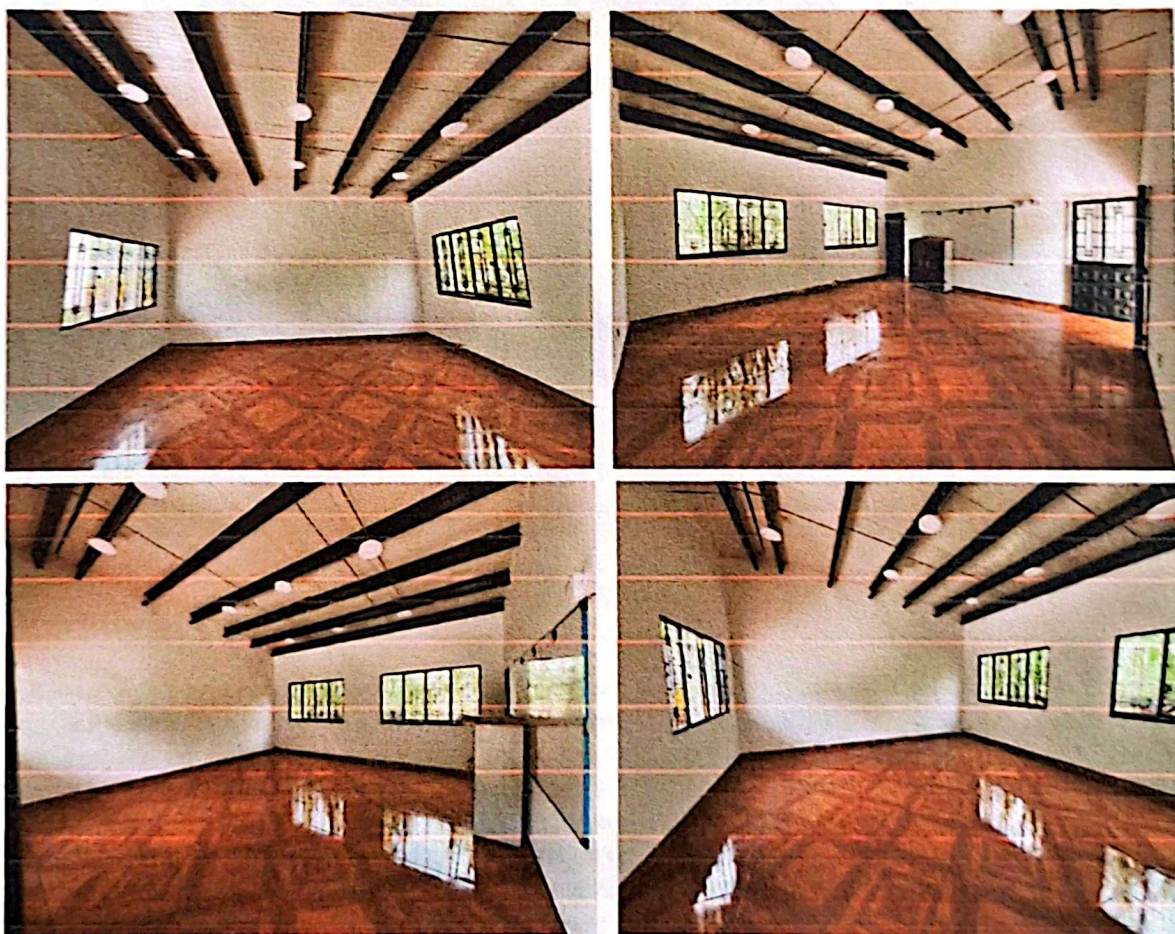
**Área Aula 1:**

Espacio conformado por un ambiente completamente terminado, con muros estucados y pintados, sin presencia de manchas, fisuras ni desprendimientos, y con todas sus juntas debidamente emboquilladas. El aula cuenta con un (1) interruptor triple, nueve (9) luminarias, ocho (8) tomacorrientes dobles y una (1) lámpara de emergencia.

En la parte superior, se encuentra instalada cubierta termoacústica tipo sándwich, calibre 26, pintada a dos caras, con núcleo de poliuretano de  $e=25-30$  mm, acompañada de sus respectivos caballetes, goteros y estructura metálica conformada por perlines y correas metálicas PHR C 220x80x2.0 mm, todos con acabado anticorrosivo y pintura en buen estado.

Asimismo, la carpintería metálica, incluyendo puertas y ventanas, cuenta con aplicación de pintura, presentando un acabado uniforme y adecuado.

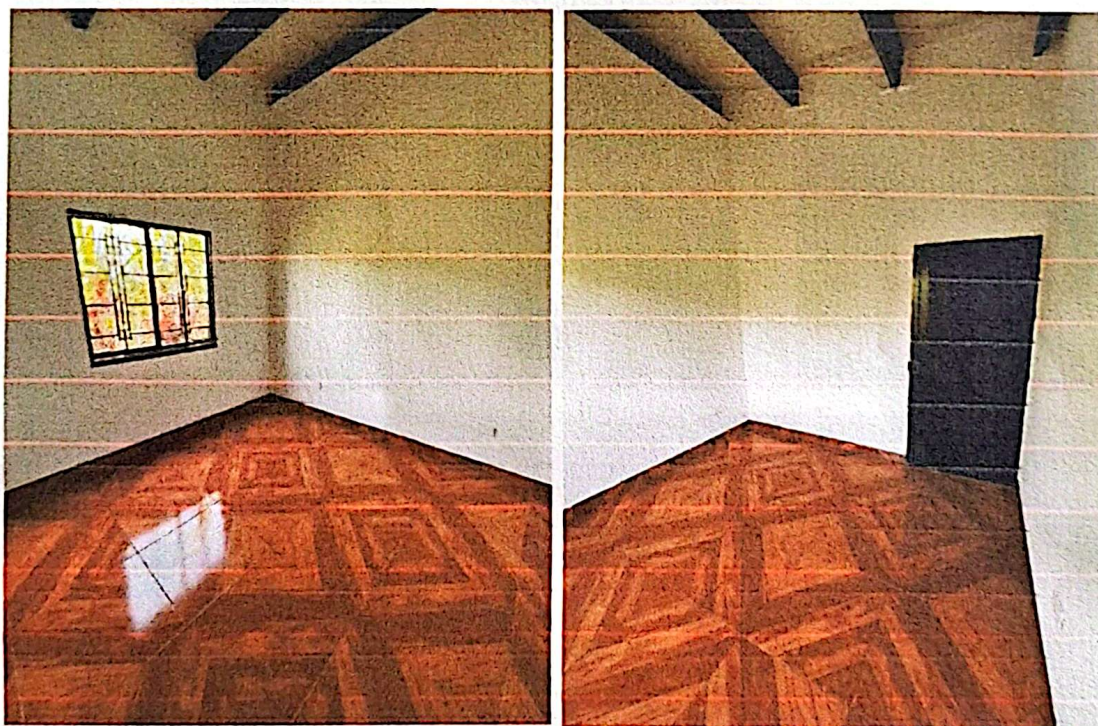
**Área Habitación Docente:**

Espacio conformado por un ambiente completamente terminado, con muros estucados y pintados, sin presencia de manchas, fisuras ni desprendimientos, y con todas sus juntas debidamente emboquilladas. El área cuenta con un (1) interruptor sencillo, una (1) luminaria, cuatro (4) tomacorrientes dobles.

En la parte superior, se encuentra instalada cubierta termoacústica tipo sándwich, calibre 26, pintada a dos caras, con núcleo de poliuretano de  $e=25-30$  mm, acompañada de sus respectivos caballetes, goteros y estructura metálica conformada por perlines y correas metálicas PHR C 220x80x2.0 mm, todos con acabado anticorrosivo y pintura en buen estado.

Asimismo, la carpintería metálica, correspondiente a las ventanas y la puerta del área, recibió aplicación de pintura, presentando un acabado uniforme, continuo y adecuado para su protección y durabilidad.

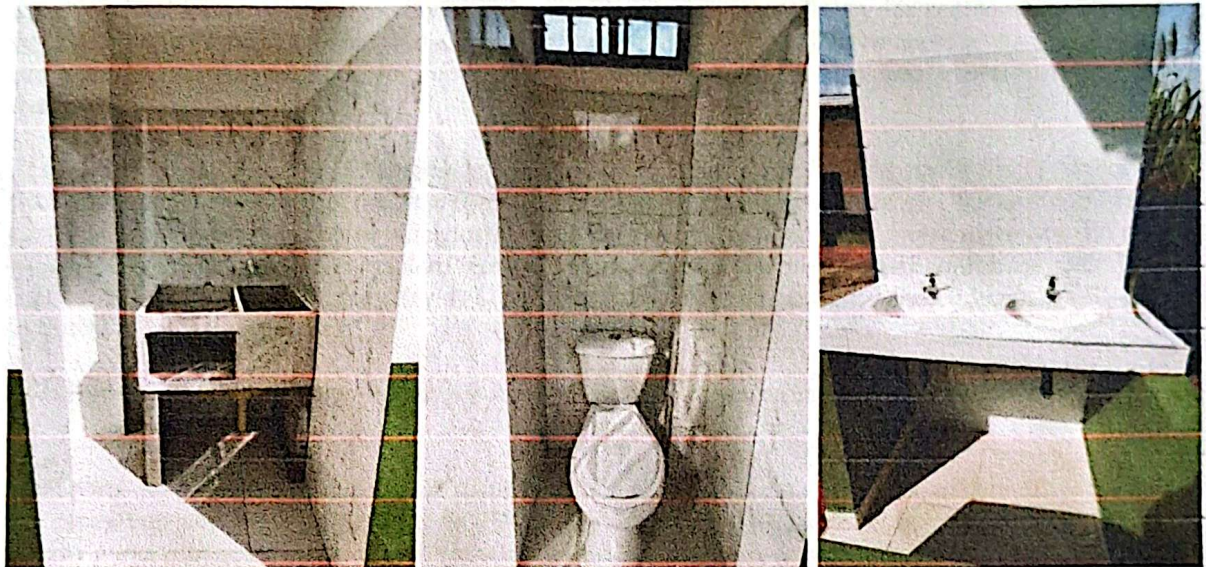
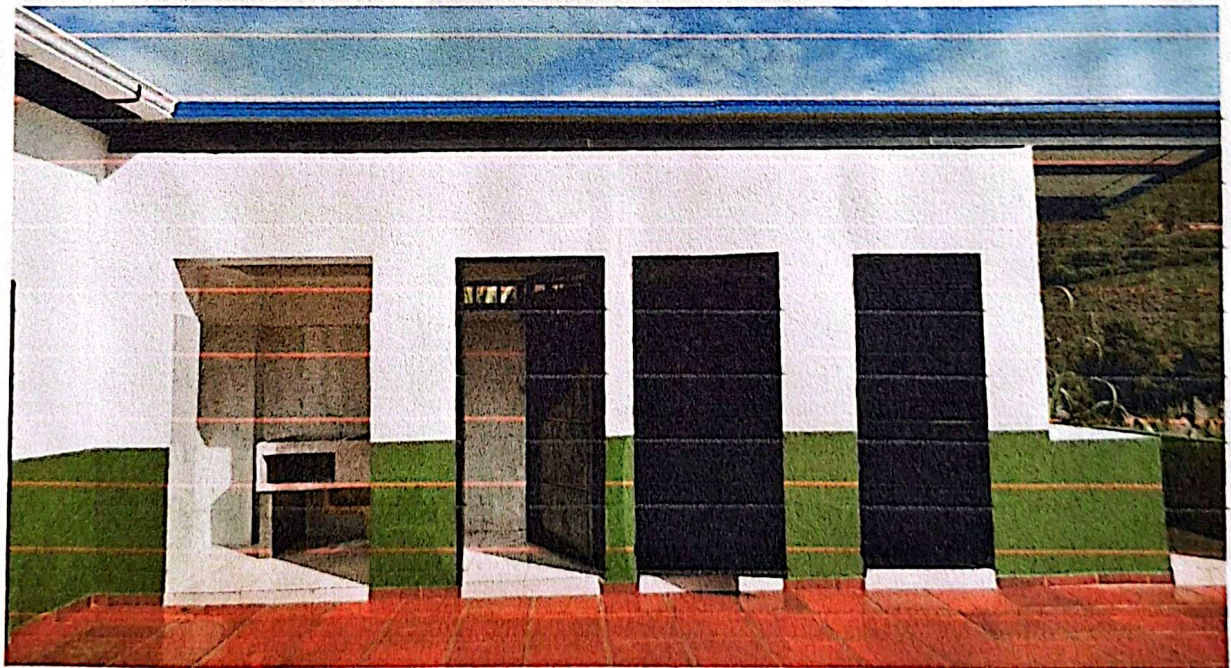
**Área Bateria Sanitaria Principal:**

La batería sanitaria está compuesta por dos (2) sanitarios con sus respectivos bizcochos o tapas, una (1) ducha y dos (2) lavamanos de sobreponer con su respectiva grifería, instalados sobre mesón en concreto con acabado en cerámica. Los muros cuentan con enchape a una altura de 1.80 m y estuco plástico pintado en la parte superior restante. Se dispone de tres (3) puertas para batería sanitaria en lámina cold rolled calibre 18 con anticorrosivo y acabado en pintura, cada una con su respectivo pasador en el mismo material. Asimismo, cuenta con tres (3) ventanas de ventilación con anticorrosivo y acabado en pintura, un (1) sifón de piso con rejilla plástica, un (1) interruptor doble y cuatro (4) luminarias, además cuenta con un lavadero prefabricado con su respectiva llave tipo jardín.

En la parte superior se encuentra instalada una cubierta termoacústica tipo sándwich, calibre 26, pintada a dos caras, con núcleo de poliuretano de 25–30 mm de espesor, acompañada de caballetes, goteros y una estructura metálica conformada por perlines y correas metálicas PHR C 220x80x2.0 mm, todas con acabado anticorrosivo y pintura en buen estado.

En la zona lateral de la batería sanitaria se encuentran los lavamanos de sobreponer, los cuales cuentan con enchape en pared hasta una altura de 1,80 m en el área del salpicadero.

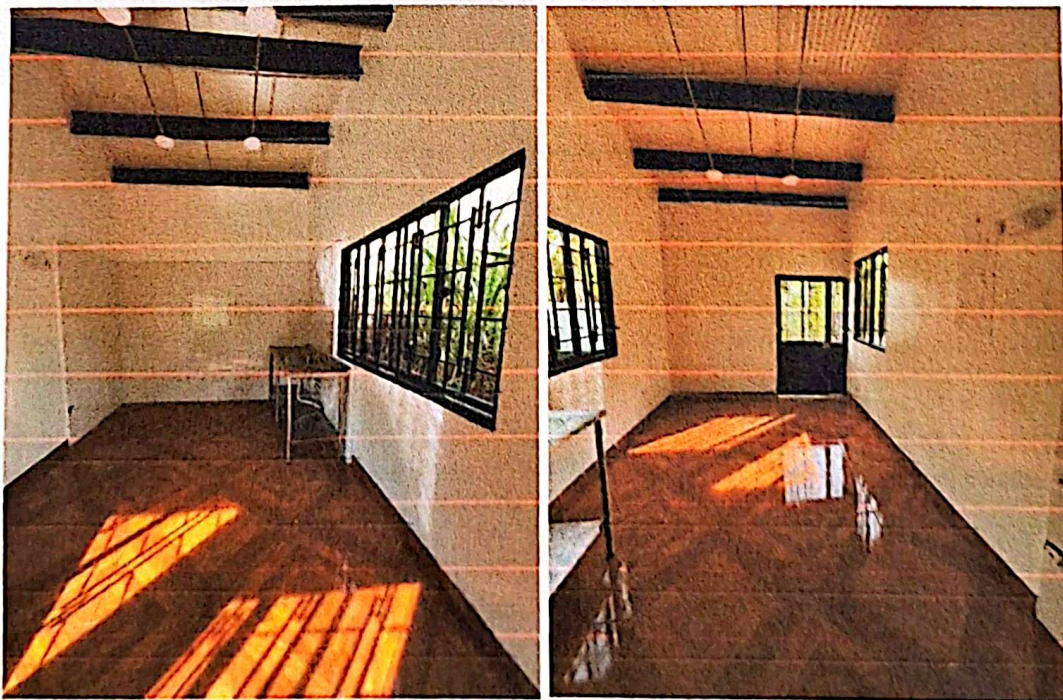
### Área Comedor - Cocina:

Esta área está conformada por la cocina y el comedor, ambos completamente terminados, con muros estucados y pintados en óptimas condiciones, sin presencia de manchas, fisuras ni desprendimientos, y con todas sus juntas debidamente emboquilladas.

En la cocina, los muros cuentan con enchape hasta una altura de 1,80 m y pintura epóxica en la parte superior. Se dispone de un mesón en acero inoxidable con poceta, grifería y los accesorios necesarios para su correcto funcionamiento. Adicionalmente, se instaló una (1) rejilla en acero inoxidable para el cárcamo de lavado, junto con un sifón de piso con rejilla plástica. Esta área cuenta con seis (6) tomacorrientes dobles tipo GFCI.

El área de comedor presenta las mismas condiciones de terminación, con muros estucados y pintados en excelente estado. En conjunto, cocina y comedor disponen de seis (6) luminarias, un (1) interruptor triple, cuatro (4) tomacorrientes dobles ubicados en el comedor y una (1) luminaria contra incendios. En este espacio se encuentra también el tablero eléctrico, el cual cuenta con puerta y está conformado por doce (12) circuitos, seis (6) breakers 1x20 y un (1) breaker 2x60, todos en perfecto estado, además del sistema de puesta a tierra.

La carpintería metálica incluye ventanas y la puerta de acceso, ambas con mantenimiento de pintura.

En la parte superior, el área cuenta con una cubierta termoacústica tipo sándwich, calibre 26, pintada a dos caras, con núcleo de poliuretano de 25-30 mm de espesor. Esta se complementa con caballetes, goteros y una estructura metálica conformada por perlines y correas metálicas PHR C 220x80x2.0 mm, todas con acabado anticorrosivo y pintura en buen estado.

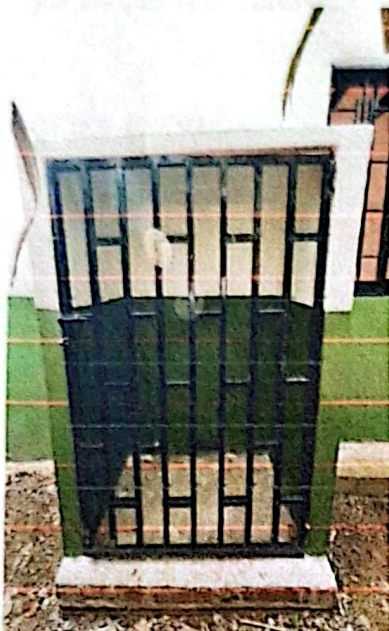
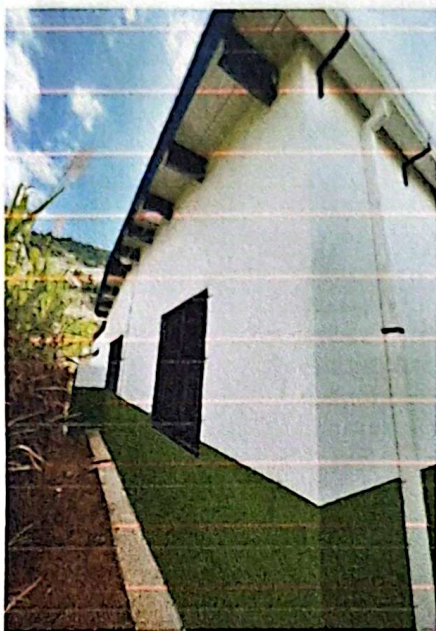
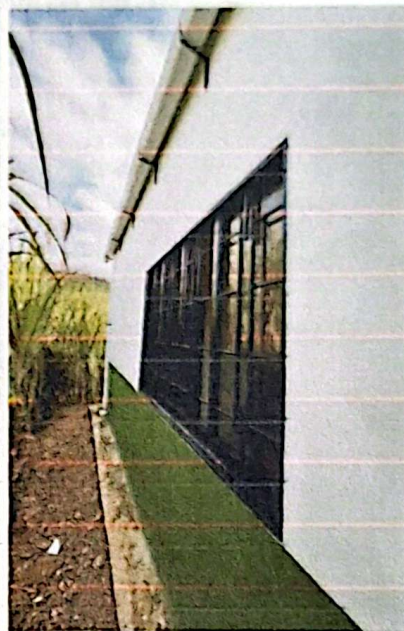
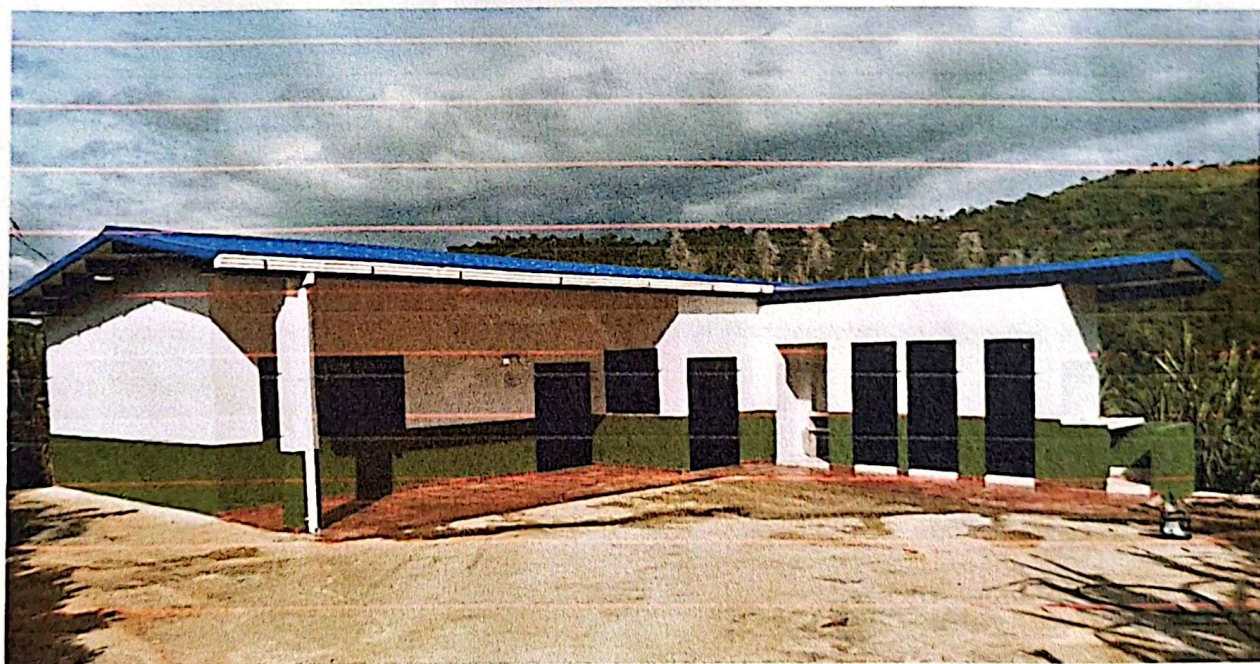
#### **Área exterior:**

Los acabados exteriores se encuentran completamente terminados, con muros estucados y pintados con pintura tipo Koraza, sin presencia de manchas, fisuras ni desprendimientos, y con todas sus juntas debidamente emboquilladas.

Dispone de canales y bajantes en ambos costados para el manejo de aguas lluvias, dos (2) interruptores sencillos, diez (10) luminarias exteriores y una (1) luminaria de emergencia. Asimismo, cuenta con un nicho destinado al almacenamiento de las pampinas de gas.

Para el manejo de aguas residuales, dispone de un sistema de pozo séptico compuesto por dos (2) compartimentos y un campo de infiltración conformado por tres (3) ramales con tubería PVC perforada.
