| <br>Banca de Desarrollo Territorial | <b>ACTA DE ENTREGA Y<br/>RECIBO A SATISFACCIÓN</b> | <b>Código:</b> GES-FO-024<br><b>Versión:</b> 4<br><b>Fecha de aprobación:</b><br>18-Marzo-2024<br><b>Clasificación:</b> Público |

| INFORMACIÓN DEL CONTRATO, PROYECTO, FASE O ETAPA | |
|---|---|
| <b>OBJETO DEL CONTRATO</b> | "ELABORACIÓN DE DIAGNÓSTICOS, ESTUDIOS TÉCNICOS, DISEÑOS Y EJECUCIÓN DE OBRAS DE MEJORAMIENTO EN LAS INSTITUCIONES EDUCATIVAS OFICIALES DEL DEPARTAMENTO DE NORTE DE SANTANDER (GRUPO 17), PRIORIZADAS POR EL MINISTERIO DE EDUCACIÓN NACIONAL Y VIABILIZADOS POR FINDETER." |
| <b>NÚMERO DEL CONTRATO</b> | 058-PAF-MENPNIE-O-123-2024 |

Una vez verificados los alcances objeto del contrato, específicamente en el Centro Educativo Rural Balsamina – Sede Quebrada Azul municipio de San Calixto, se identificó que éstos se encuentran debidamente terminados, cumpliendo con los requerimientos, normas y especificaciones técnicas, y que NO se presentan faltantes o pendientes por ejecutar, realizando la entrega dentro del plazo contractual establecido.

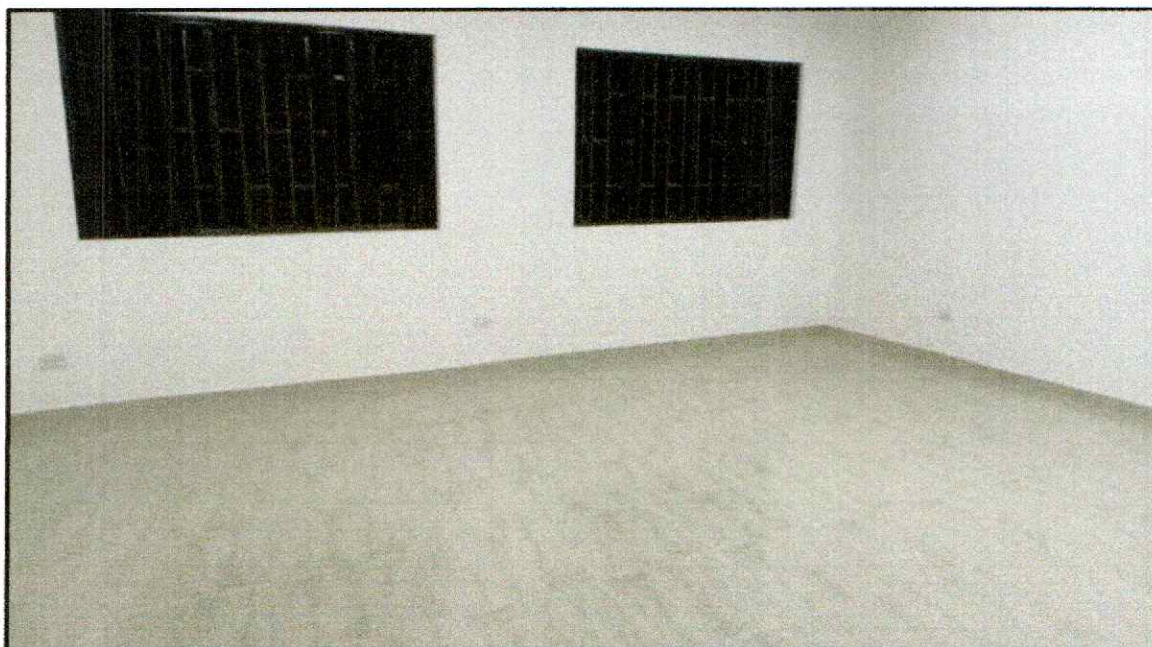
Espacio conformado por un ambiente completamente terminado, con muros estucados y pintados, sin presencia de manchas, fisuras ni desprendimientos, y con todas sus juntas debidamente emboquilladas. El aula cuenta con un (1) interruptor triple, nueve (9) luminarias, seis (6) tomacorrientes dobles y una (1) lámpara de emergencia.

*Ilustración 1 Aula 1 intervenida*

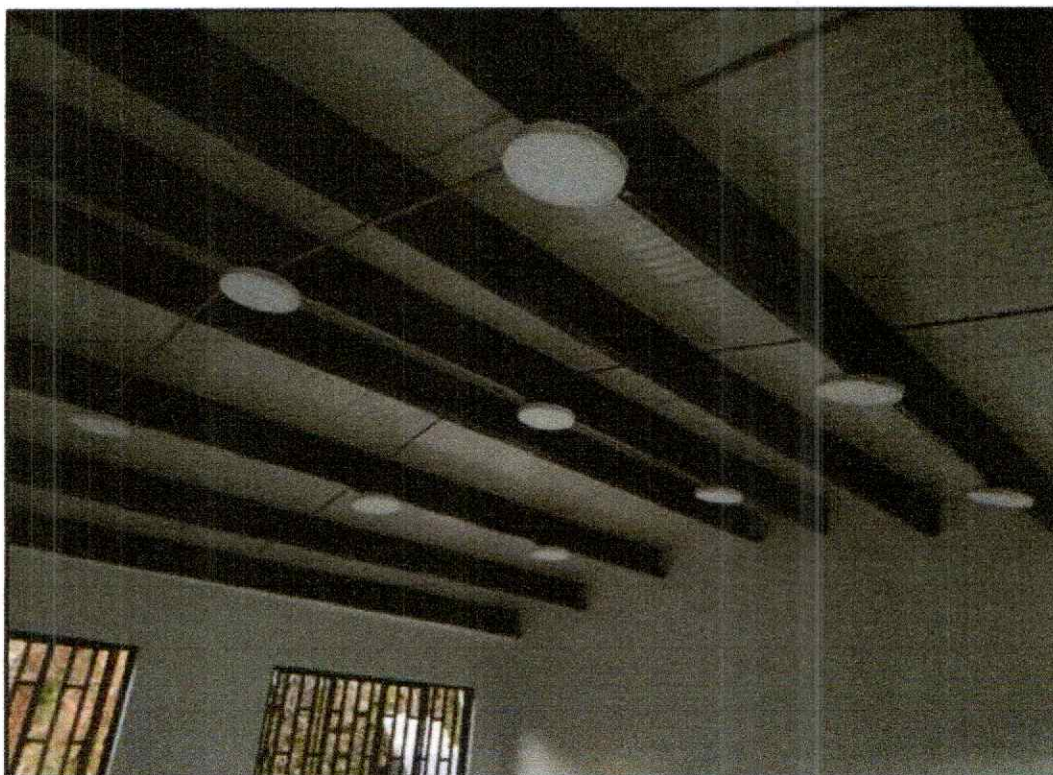
*Ilustración 2 Luminarias instaladas*

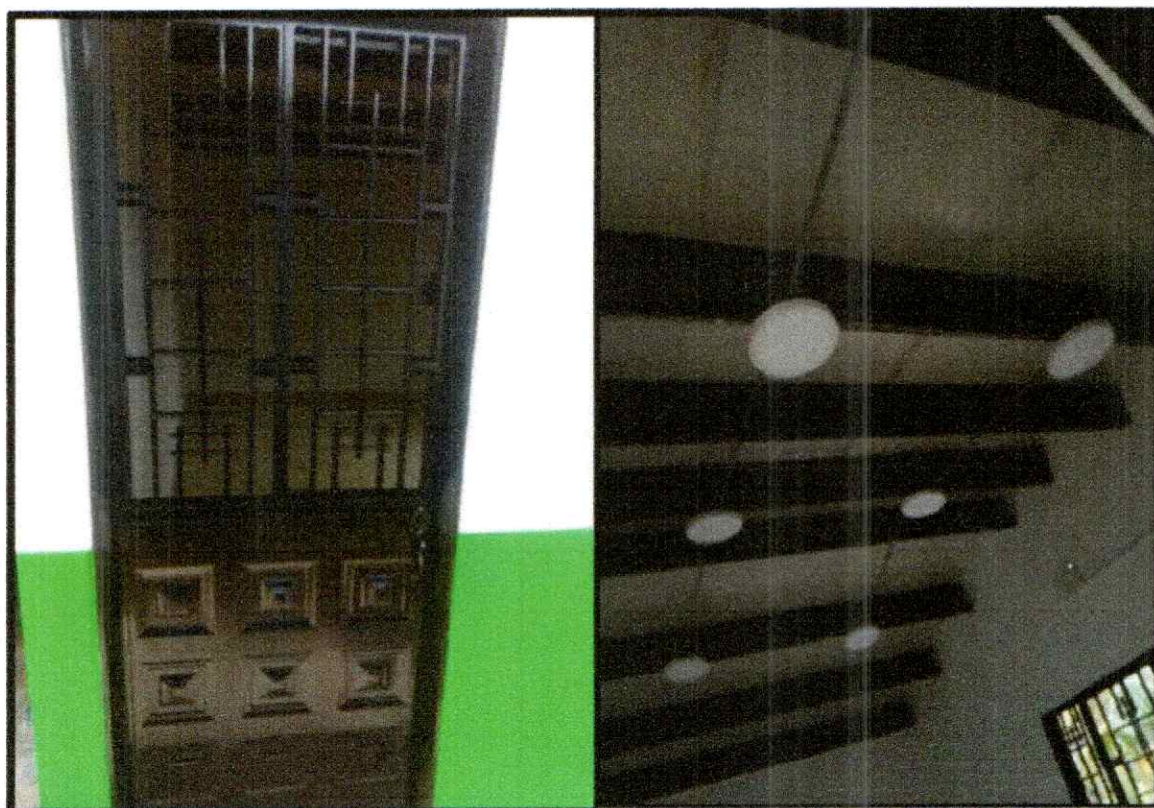
El área dispone de carpintería metálica compuesta por puerta metálica en cold rolled con su respectiva cerradura, así como ventanas metálicas en cold rolled con sus vidrios instalados en buen estado.

*Ilustración 3 Carpintería metálica y luminarias instaladas*

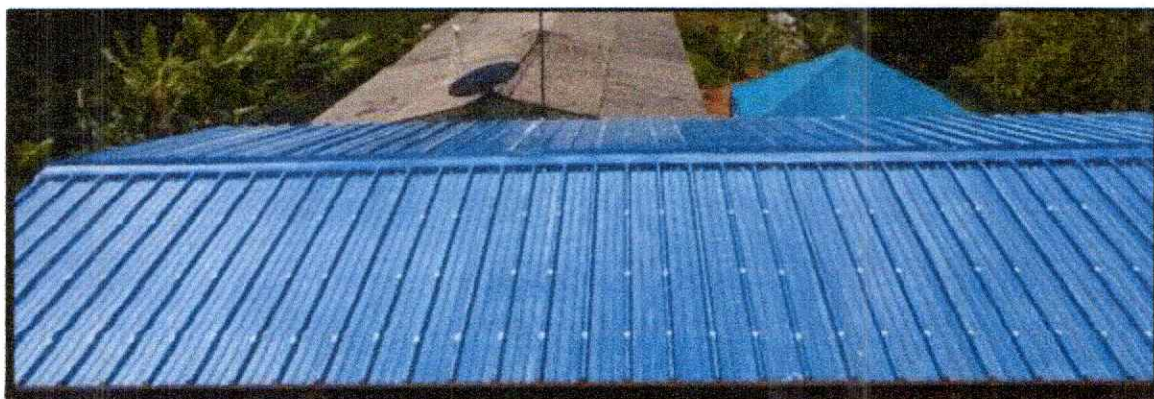
En la parte superior, se encuentra instalada cubierta termoacústica tipo sándwich, calibre 26, pintada a dos caras, con núcleo de poliuretano de  $e=25-30$  mm, acompañada de sus respectivos caballetes, goteros y estructura metálica conformada por perlines y correas metálicas PHR C 220x80x2.0 mm, todos con acabado anticorrosivo y pintura en buen estado.

*Ilustración 4 Cubierta termoacústica tipo sándwich*

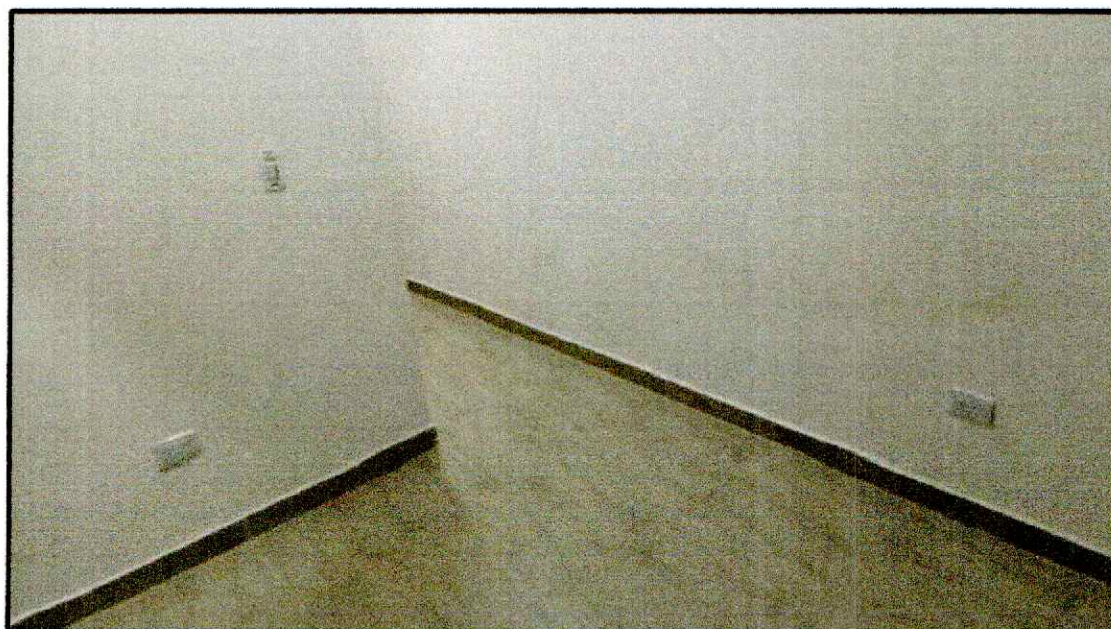
Espacio conformado por un ambiente completamente terminado, con muros estucados y pintados, sin presencia de manchas, fisuras ni desprendimientos, y con todas sus juntas debidamente emboquilladas. El área cuenta con un (1) interruptor sencillo, dos (2) luminarias, dos (2) tomacorrientes dobles y una (1) lámpara de emergencia.

*Ilustración 5 Habitación docente intervenida*

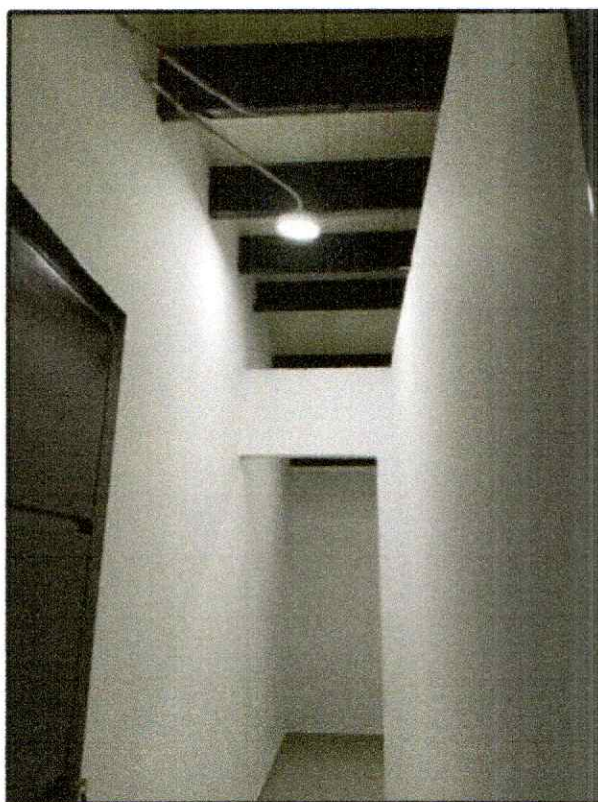
*Ilustración 6 Pasillo de habitación docente*

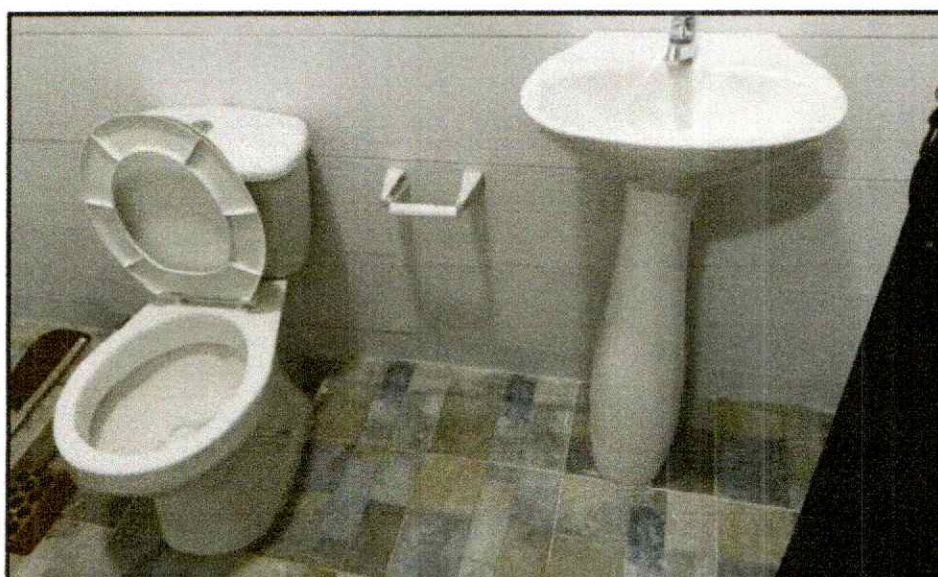
Esta habitación cuenta con baño privado conformado por un ambiente completamente terminado, con muros enchapados a una altura de 1.80 m y estucados y pintados en la parte restante, sin presencia de manchas, fisuras ni desprendimientos, y con todas sus juntas debidamente emboquilladas. El baño cuenta con un (1) sanitario, un (1) lavamanos de pedestal, una (1) ducha, un (1) interruptor sencillo, tomacorriente doble, una (1) luminaria, piso en cerámica antideslizante, sifón con rejilla plástica y puerta metálica en cold rolled con su respectiva cerradura.

*Ilustración 7 Bateria sanitaria de la habitación docente*

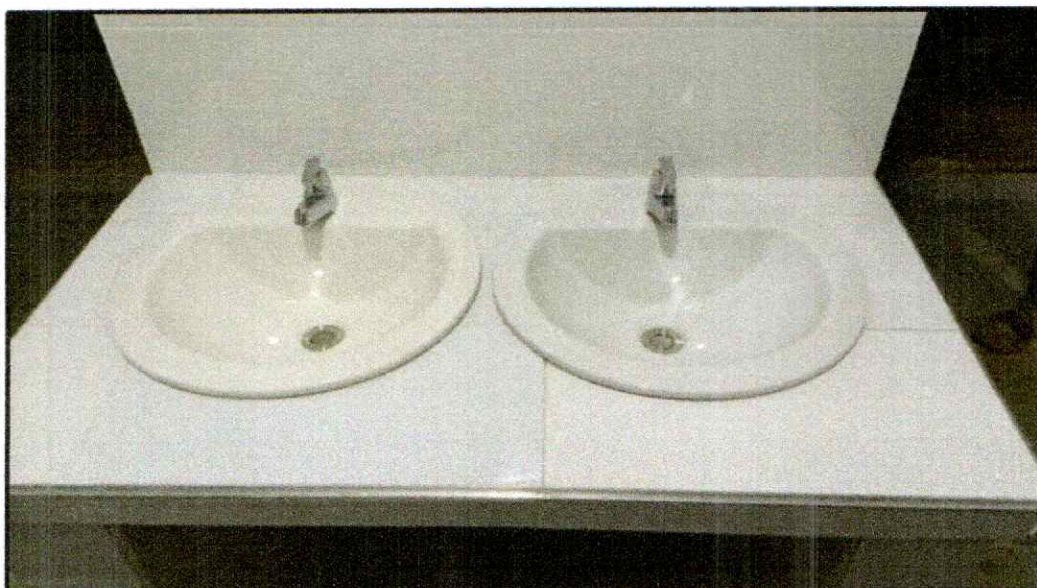
La batería sanitaria está compuesta por dos (2) sanitarios con sus respectivos bizcochos o tapas y dos (2) lavamanos de sobreponer con su respectiva grifería, instalados sobre mesón en concreto con acabado en cerámica. Los muros cuentan con enchape a una altura de 1.80 m y estuco plástico pintado en la parte superior restante. Se dispone de un (1) espejo instalado en el área de los lavamanos, dos (2) puertas para batería sanitaria en lámina cold rolled C. 18 con anticorrosivo y acabado en pintura, cada una con sus respectivos pasadores en el mismo material. Asimismo, cuenta con un sifón en piso con rejilla plástica, dos (2) interruptores sencillos y tres (3) luminarias. El acabado del piso corresponde a cerámica antideslizante.

*Ilustración 8 Lavamanos batería sanitaria principal*

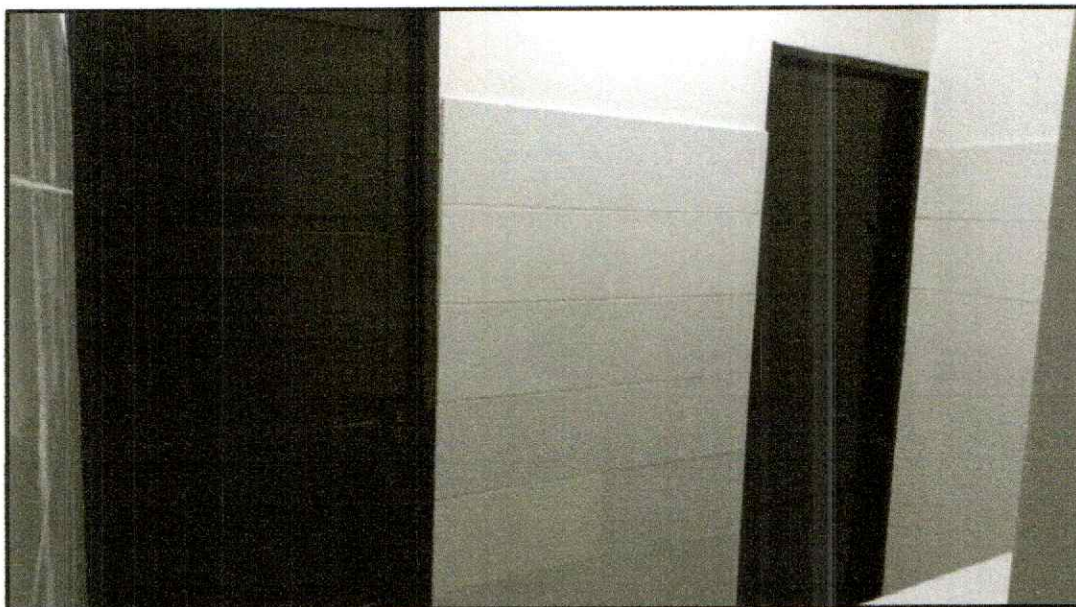
*Ilustración 9 Carpintería metálica de la batería sanitaria*

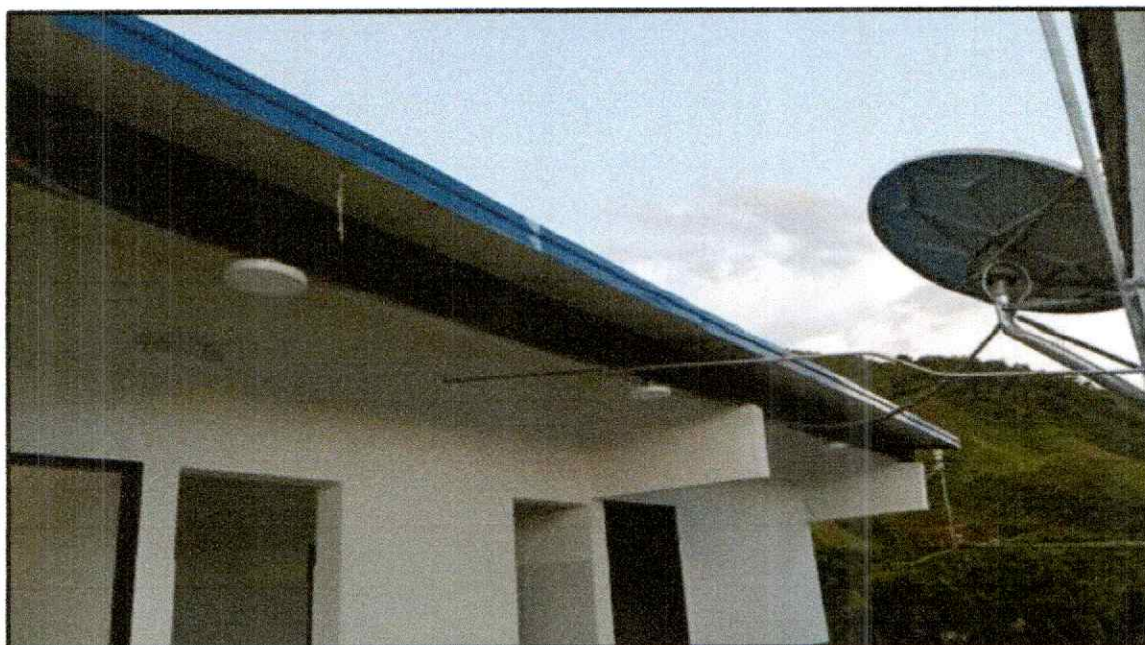
El área cuenta con andén en la fachada principal de este bloque con acabado en cerámica antideslizante. Dispone de canales y bajantes en ambos costados para el manejo de aguas lluvias, un (1) interruptor sencillo, cinco (5) luminarias exteriores, una (1) luminaria de emergencia.

*Ilustración 10 Luminarias exteriores*

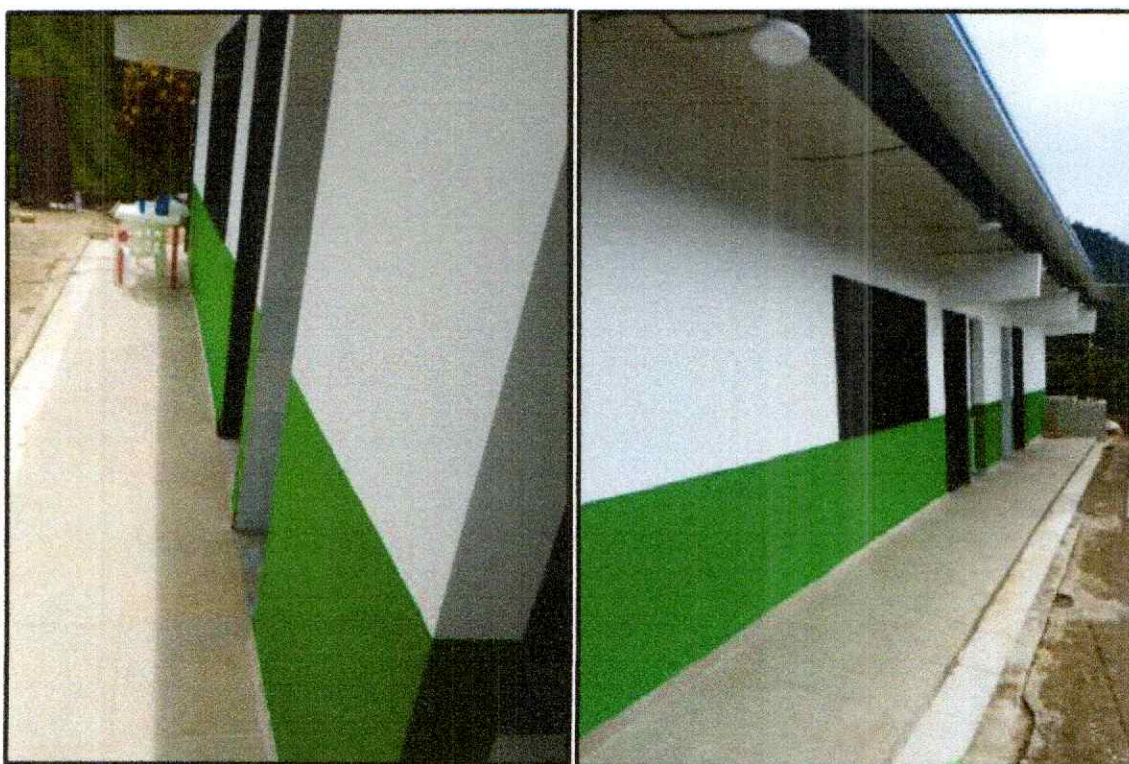
Los acabados exteriores se encuentran completamente terminados, con muros estucados y pintados con pintura tipo Koraza, sin presencia de manchas, fisuras ni desprendimientos, y con todas sus juntas debidamente emboquilladas.

*Ilustración 11-12 Fachadas intervenidas*
